Rapport de mission de repérage des matériaux et produits contenant de l'amiante dans les immeubles bâtis avant réalisation de travaux

Numéro de dossier : RAAT_447LDA0302
Date du repérage : 04/02/2022

Adresse	Rue : 16 Rue Marcel Rivière (447LDA302) Bât., escalier, niveau, appartement n°, lot n°: Etage 3; Porte 0466 Lot numéro 447LDA302, Code postal, ville : . 77400 LAGNY SUR MARNE (France) Références cadastrales non communiquées
Périmètre de repérage : Voir fiche programme des travaux en annexe
Type de logement : F3
Fonction principale du bâtiment : Habitation (partie privative d'immeuble)
Date de construction : < 1997

Réfection complète du logement

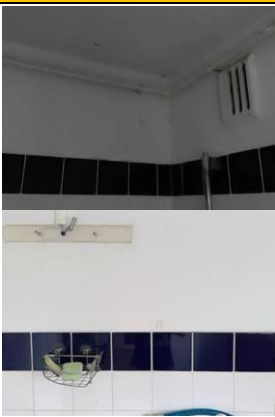
Zone	Identifiant + Description	Conclusion (justification)	Photo
ZPSO-008	<p><u>Localisation</u> : 3ème étage - Cuisine; 3ème étage - Salle de bains; 3ème étage - WC</p> <p><u>Echantillons</u> : Ech.011; Ech.016</p> <p><u>Description</u> : Enduit - peinture</p>	Absence d'amiante (Après analyse en laboratoire)

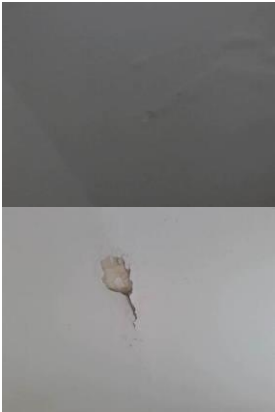
ZPSO-009	<p><u>Localisation</u> : 3ème étage - Cuisine; 3ème étage - Salle de bains; 3ème étage - WC</p> <p><u>Echantillons</u> : Ech.013; Ech.017</p> <p><u>Description</u> : Enduit - peinture</p>	Absence d'amiante (Après analyse en laboratoire)

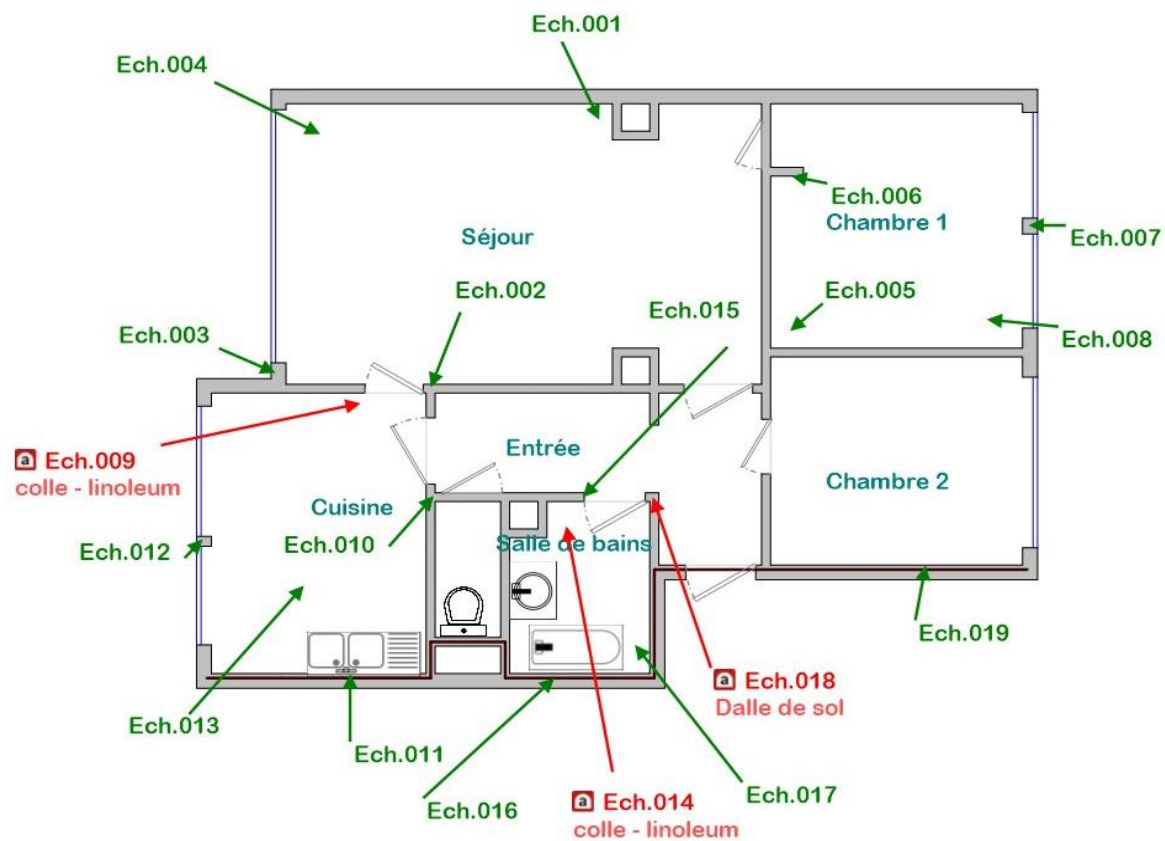
Localisation des prélèvements ou des matériaux amiantés

Sol : Colle / Dalles de sol
Présence d'amiante après analyse

Ech.009
colle - linoleum

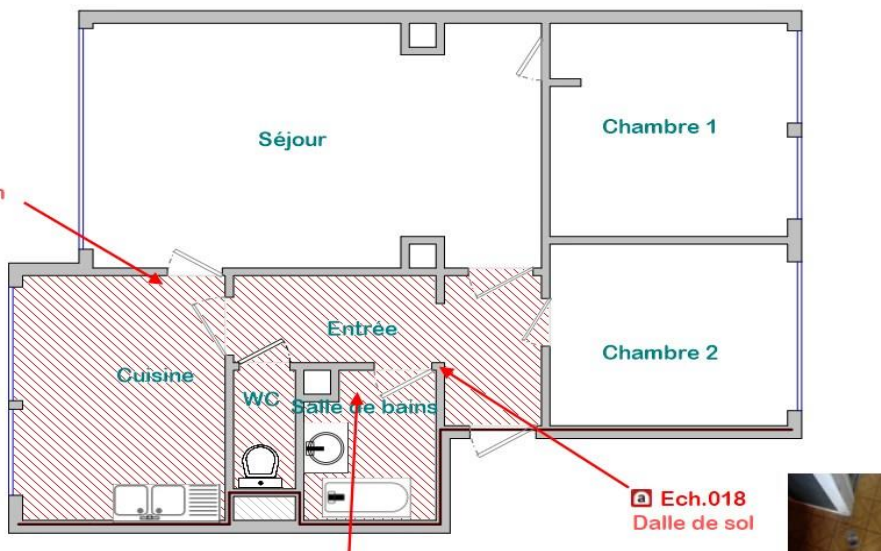
Ech.018
Dalle de sol
