Rapport de mission de repérage des matériaux et produits contenant de l'amiante avant réalisation de travaux

Référence : RAAT_447LDB0402

Le 30/06/2021

Adresse : 18 rue Marcel Rivière 400 LAGNY-SUR-MARNE

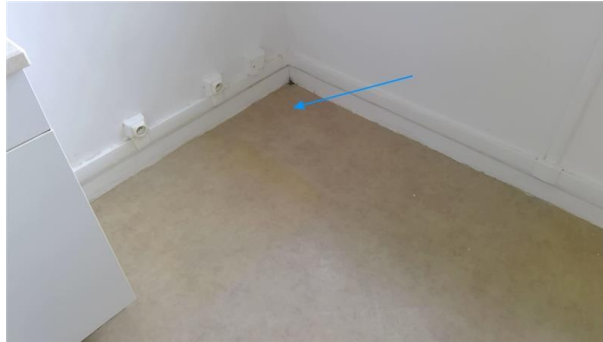
ANNEXE : Fiches d'identification et de cotation
PRELEVEMENT : P001
Emplacement

Nom du client	Numéro de dossier	Localisation
HABITAT 77 OPH DE SEINE ET MARNE	RAAT_447LDB0402	4ème - Cuisine Plancher - Sol
Nom de l'opérateur	Date de prélèvement	Matériau
MARTIN Olivier	30/06/2021	Ragréage / colle - Linoléum
Résultat amiante		
absence d'amiante

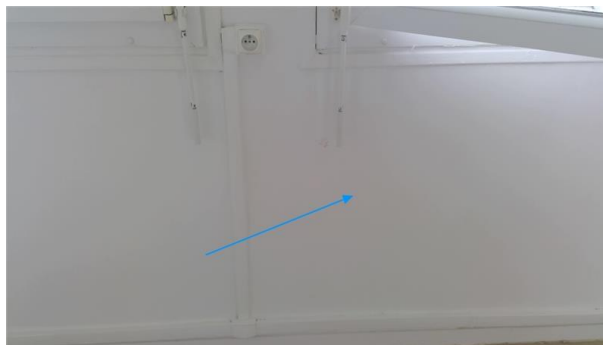
PRELEVEMENT : P002
Emplacement

Nom du client	Numéro de dossier	Localisation
HABITAT 77 OPH DE SEINE ET MARNE	RAAT_447LDB0402	4ème - Cuisine Mur façade - C
Nom de l'opérateur	Date de prélèvement	Matériau
MARTIN Olivier	30/06/2021	Béton / Enduit / Plâtre - Peinture
Résultat amiante		
absence d'amiante

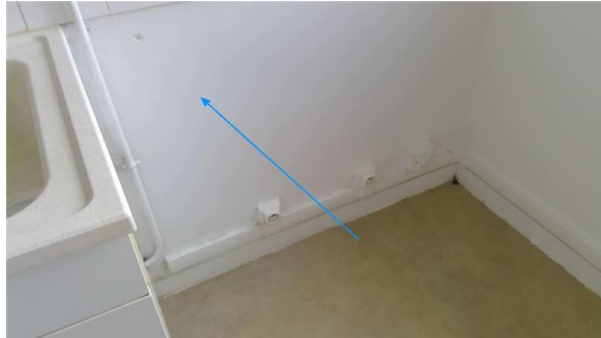
PRELEVEMENT : P003

Nom du client	Numéro de dossier	Localisation
HABITAT 77 OPH DE SEINE ET MARNE	RAAT_447LDB0402	4ème - Cuisine Mur - B
Nom de l'opérateur	Date de prélèvement	Matériau
MARTIN Olivier	30/06/2021	Béton / Enduit / Plâtre - Peinture
Résultat amiante		
absence d'amiante

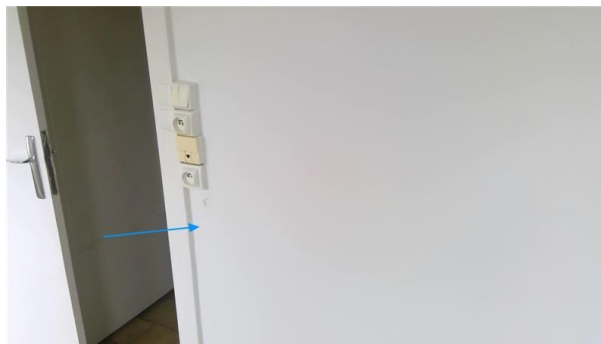
PRELEVEMENT : P004

Nom du client	Numéro de dossier	Localisation
HABITAT 77 OPH DE SEINE ET MARNE	RAAT_447LDB0402	4ème - Cuisine Cloisons - A, B, D
Nom de l'opérateur	Date de prélèvement	Matériau
MARTIN Olivier	30/06/2021	Enduit / Plâtre - Peinture
Résultat amiante		
absence d'amiante

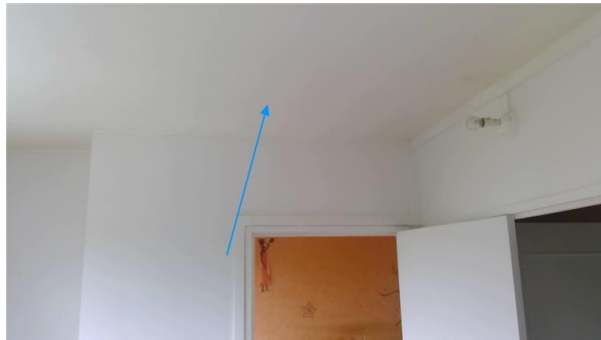
PRELEVEMENT : P005

Nom du client	Numéro de dossier	Localisation
HABITAT 77 OPH DE SEINE ET MARNE	RAAT_447LDB0402	4ème - Cuisine Plafond - Plafond
Nom de l'opérateur	Date de prélèvement	Matériau
MARTIN Olivier	30/06/2021	Enduit / Plâtre - Peinture
Résultat amiante		
absence d'amiante

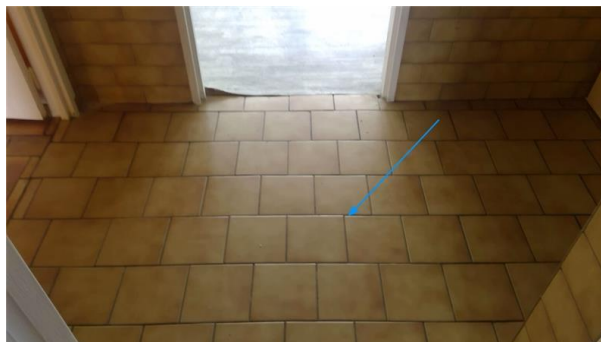
PRELEVEMENT : P006

Nom du client	Numéro de dossier	Localisation
HABITAT 77 OPH DE SEINE ET MARNE	RAAT_447LDB0402	4ème - Entrée Plancher - Sol
Nom de l'opérateur	Date de prélèvement	Matériau
MARTIN Olivier	30/06/2021	Colle - Carrelage
Résultat amiante		
absence d'amiante

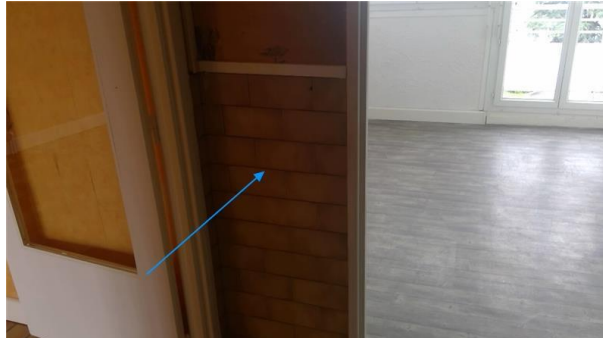
PRELEVEMENT : P007

Nom du client	Numéro de dossier	Localisation
HABITAT 77 OPH DE SEINE ET MARNE	RAAT_447LDB0402	4ème - Entrée Mur - A, B, C, D
Nom de l'opérateur	Date de prélèvement	Matériau
MARTIN Olivier	30/06/2021	Colle - Faïence
Résultat amiante		
absence d'amiante

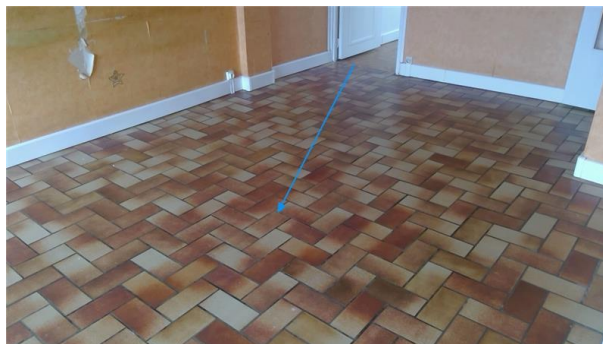
PRELEVEMENT : P008

Nom du client	Numéro de dossier	Localisation
HABITAT 77 OPH DE SEINE ET MARNE	RAAT_447LDB0402	4ème - Séjour Plancher - Sol
Nom de l'opérateur	Date de prélèvement	Matériau
MARTIN Olivier	30/06/2021	Colle - Carrelage
Résultat amiante		
absence d'amiante

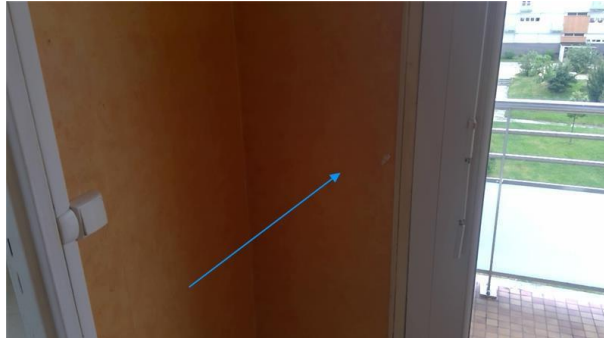
PRELEVEMENT : P009

Nom du client	Numéro de dossier	Localisation
HABITAT 77 OPH DE SEINE ET MARNE	RAAT_447LDB0402	4ème - Séjour Mur façade - B
Nom de l'opérateur	Date de prélèvement	Matériau
MARTIN Olivier	30/06/2021	Béton / Enduit / Plâtre - Peinture
Résultat amiante		
absence d'amiante

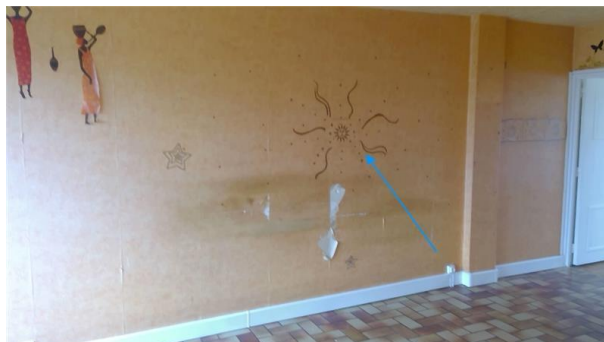
PRELEVEMENT : P010

Nom du client	Numéro de dossier	Localisation
HABITAT 77 OPH DE SEINE ET MARNE	RAAT_447LDB0402	4ème - Séjour Mur - C
Nom de l'opérateur	Date de prélèvement	Matériau
MARTIN Olivier	30/06/2021	Béton / Enduit / Plâtre - Tapisserie
Résultat amiante		
absence d'amiante

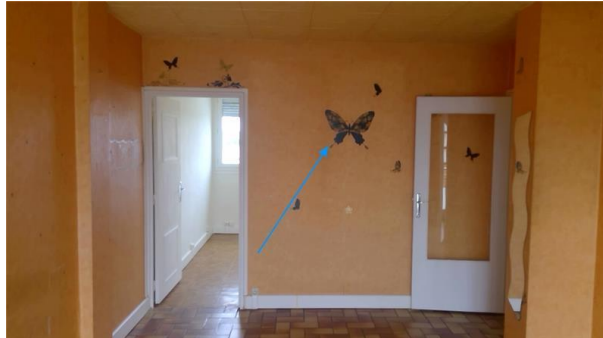
PRELEVEMENT : P011

Nom du client	Numéro de dossier	Localisation
HABITAT 77 OPH DE SEINE ET MARNE	RAAT_447LDB0402	4ème - Séjour Cloisons - A, D
Nom de l'opérateur	Date de prélèvement	Matériau
MARTIN Olivier	30/06/2021	Enduit / Plâtre - Tapisserie + faïence
Résultat amiante		
absence d'amiante

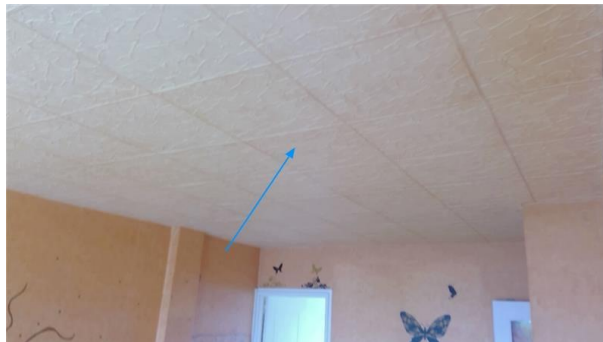
PRELEVEMENT : P012

Nom du client	Numéro de dossier	Localisation
HABITAT 77 OPH DE SEINE ET MARNE	RAAT_447LDB0402	4ème - Séjour Plafond - Plafond
Nom de l'opérateur	Date de prélèvement	Matériau
MARTIN Olivier	30/06/2021	Colle - polystyrène
Résultat amiante		
absence d'amiante

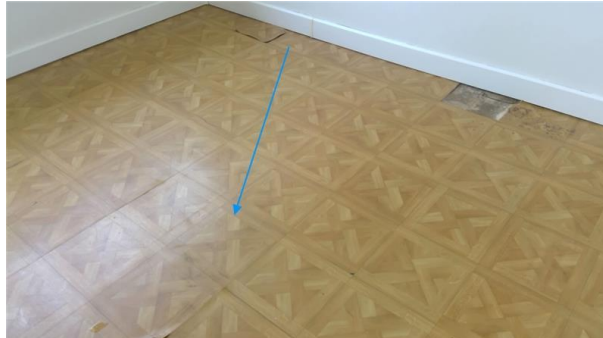
PRELEVEMENT : P013

Nom du client	Numéro de dossier	Localisation
HABITAT 77 OPH DE SEINE ET MARNE	RAAT_447LDB0402	4ème - Chambre n°1 Plancher - Sol
Nom de l'opérateur	Date de prélèvement	Matériau
MARTIN Olivier	30/06/2021	Ragréage / colle - Dalles de sol
Résultat amiante		
absence d'amiante

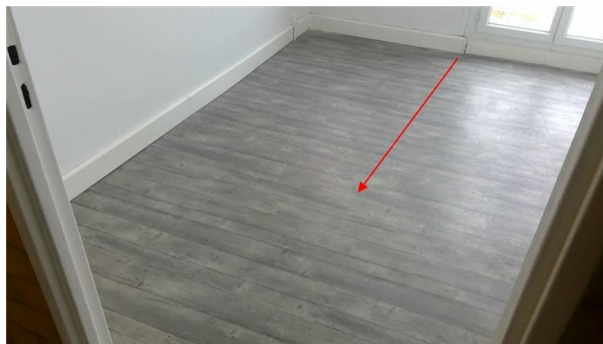
PRELEVEMENT : P014

N° Local	Local	Elément	Zone	Matériau / Produit	Méthode	référence du prélèvement	état de dégradation abrégé	(AVT2019) Quantification
9	Chambre n°2	Plancher	Sol	Ragréage / colle - Linoleum	Résultat d'analyse (P014)	P014	MND

Nom du client	Numéro de dossier	Localisation
HABITAT 77 OPH DE SEINE ET MARNE	RAAT_447LDB0402	4ème - Chambre n°2 Plancher - Sol
Nom de l'opérateur	Date de prélèvement	Matériau
MARTIN Olivier	30/06/2021	Ragréage / colle - Linoleum
Résultat amiante		
Présence d'amiante (Fibres d'amiante de type chrysotile)

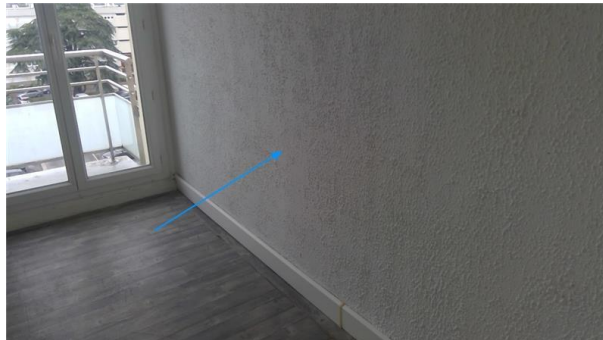
PRELEVEMENT : P015

Nom du client	Numéro de dossier	Localisation
HABITAT 77 OPH DE SEINE ET MARNE	RAAT_447LDB0402	4ème - Chambre n°2 Mur - D
Nom de l'opérateur	Date de prélèvement	Matériau
MARTIN Olivier	30/06/2021	Béton / Enduit / Plâtre - Tapisserie
Résultat amiante		
absence d'amiante

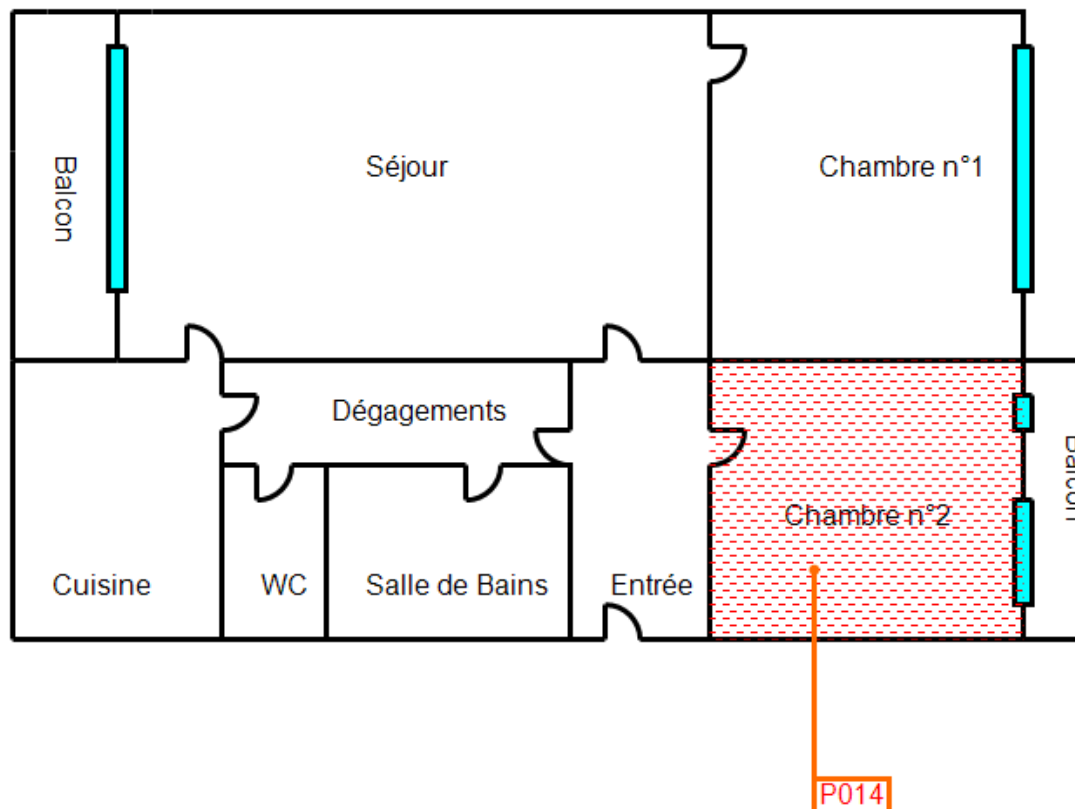
Client :	HABITAT 77 OPH DE SEINE ET	Titre :	Localisation Amiante
N° dossier :	RAAT_447LDB0402	Adresse :	Bâtiment 18 rue Marcel Rivière 77400 LAGNY-SUR-MARNE
N° planche :	2/2		
Type :	Croquis		
Date :	22/07/2021	Localisation / Bâtiment :	
Intervenant :	MARTIN Olivier	Niveau :	
Origine du plan :	Cabinet de diagnostics	Commentaire :
