Rapport de mission de repérage des matériaux et produits contenant de l'amiante dans les immeubles bâtis avant réalisation de travaux

Numéro de dossier : RAAT_447LDC0201
Date du repérage : 22/08/2022

Adresse	Rue : 20 RUE MARCEL RIVIERE (447LDC0201) Bât., escalier, niveau, appartement n°, lot n°: 2^{ème} étage porte 442, Lot numéro 447LDC0201 Code postal, ville : . 77400 LAGNY SUR MARNE
Périmètre de repérage : Toutes les pièces
Type de logement : T4
Fonction principale du bâtiment : Habitation (partie privative d'immeuble)
Date de construction : Date du permis de construire non connue

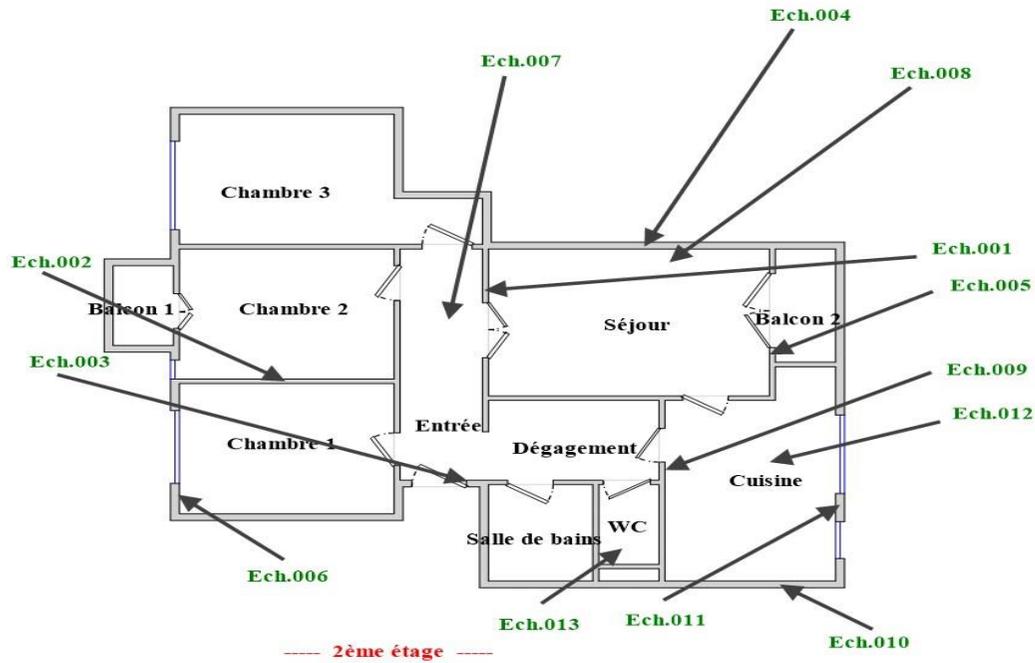
Bâtiment – Niveau : Croquis 1

Localisation des prélèvements ou des matériaux amiantés
