Rapport de mission de repérage des matériaux et produits contenant de l'amiante avant réalisation de travaux

Norme NF X 46-020 V .2017

12 ALLEE DES HETRES POURPRES

77400 LAGNY SUR MARNE

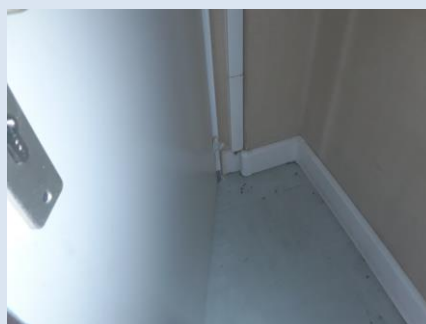
PRELEVEMENT : 447LAA0002P001

NOM DU CLIENT	NUMERO DU DOSSIER	PIECE OU LOCAL	
OPH77	447LAA0002 19/07/2019	Entrée (Rez de chaussée)	
ELEMENT	DESCRIPTIF DU LABORATOIRE	DATE DE PRELEVEMENT	NOM DE L'OPERATEUR
Enduit / Peinture béton	Matériau souple fibreux de type papier, carton (marron)	19/07/2019	IZABACHENE Lyes
LOCALISATION		RESULTAT	
Mur K		AmianteNonDetecte

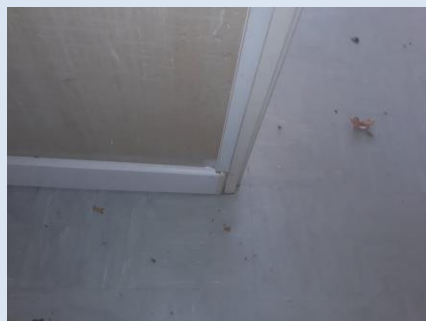
PRELEVEMENT : 447LAA0002P002

NOM DU CLIENT	NUMERO DU DOSSIER	PIECE OU LOCAL	
OPH77	447LAA0002 19/07/2019	Entrée (Rez de chaussée)	
ELEMENT	DESCRIPTIF DU LABORATOIRE	DATE DE PRELEVEMENT	NOM DE L'OPERATEUR
Enduit brique plâtrière	Matériau souple fibreux de type papier, carton (marron) ; matériau de type peinture (beige) ; matériau de type peinture (blanc) ; matériau semi-dur de type plâtre (blanc)	19/07/2019	IZABACHENE Lyes
LOCALISATION		RESULTAT	
Mur J		AmianteNonDetecte

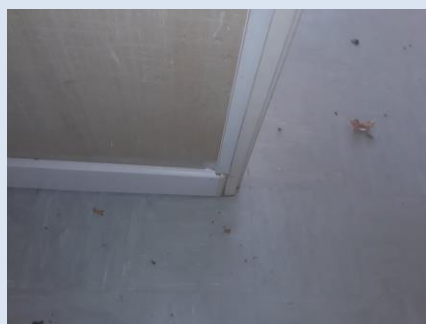
PRELEVEMENT : 447LAA0002P002			
NOM DU CLIENT	NUMERO DU DOSSIER		PIECE OU LOCAL
OPH77	447LAA0002 19/07/2019		Entrée (Rez de chaussée)
ELEMENT	DESCRIPTIF DU LABORATOIRE	DATE DE PRELEVEMENT	NOM DE L'OPERATEUR
Enduit brique plâtrière	Matériau souple fibreux de type papier, carton (marron)	19/07/2019	IZABACHENE Lyes
LOCALISATION		RESULTAT	
Mur J		AmianteNonDetecte

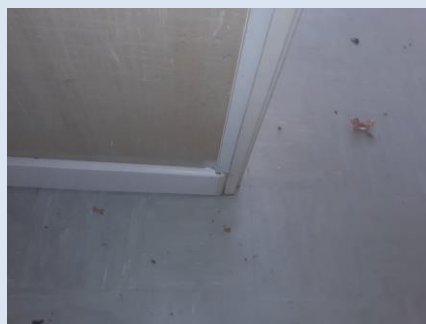
PRELEVEMENT : 447LAA0002P002			
NOM DU CLIENT	NUMERO DU DOSSIER		PIECE OU LOCAL
OPH77	447LAA0002 19/07/2019		Entrée (Rez de chaussée)
ELEMENT	DESCRIPTIF DU LABORATOIRE	DATE DE PRELEVEMENT	NOM DE L'OPERATEUR
Enduit brique plâtrière	Matériau semi-dur de type plâtre (blanc)	19/07/2019	IZABACHENE Lyes
LOCALISATION		RESULTAT	
Mur J		AmianteNonDetecte

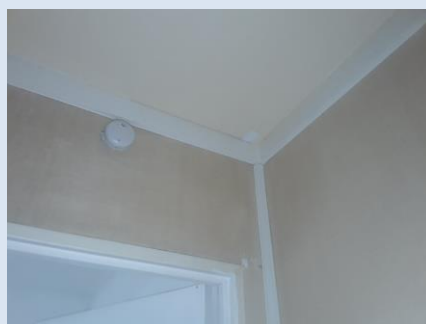
PRELEVEMENT : 447LAA0002P003			
NOM DU CLIENT	NUMERO DU DOSSIER		PIECE OU LOCAL
OPH77	447LAA0002 19/07/2019		Entrée (Rez de chaussée)
ELEMENT	DESCRIPTIF DU LABORATOIRE	DATE DE PRELEVEMENT	NOM DE L'OPERATEUR
Enduit / Peinture béton	Matériau de type peinture (beige) ; matériau semi-dur de type enduit (blanc) en traces	19/07/2019	IZABACHENE Lyes
LOCALISATION		RESULTAT	
Plafond		AmianteNonDetecte

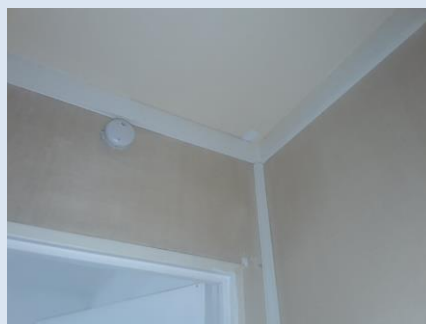
PRELEVEMENT : 447LAA0002P003			
NOM DU CLIENT	NUMERO DU DOSSIER		PIECE OU LOCAL
OPH77	447LAA0002 19/07/2019		Entrée (Rez de chaussée)
ELEMENT	DESCRIPTIF DU LABORATOIRE	DATE DE PRELEVEMENT	NOM DE L'OPERATEUR
Enduit / Peinture béton	Matériau semi-dur de type enduit (blanc)	19/07/2019	IZABACHENE Lyes
LOCALISATION		RESULTAT	
Plafond		AmianteNonDetecte

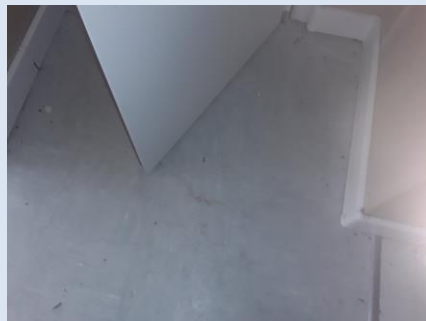
PRELEVEMENT : 447LAA0002P004

NOM DU CLIENT	NUMERO DU DOSSIER	PIECE OU LOCAL	
OPH77	447LAA0002 19/07/2019	Entrée (Rez de chaussée)	
ELEMENT	DESCRIPTIF DU LABORATOIRE	DATE DE PRELEVEMENT	NOM DE L'OPERATEUR
Dalle de sol	Matériau souple de type dalle de sol (gris)	19/07/2019	IZABACHENE Lyes
LOCALISATION		RESULTAT	
Sol		AmianteNonDetecte

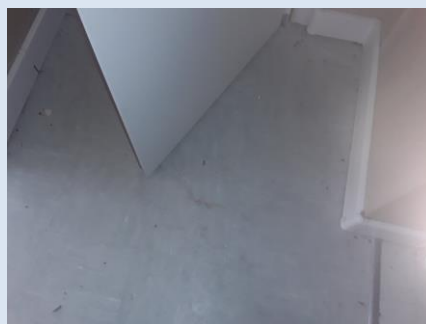
PRELEVEMENT : 447LAA0002P004

NOM DU CLIENT	NUMERO DU DOSSIER	PIECE OU LOCAL	
OPH77	447LAA0002 19/07/2019	Entrée (Rez de chaussée)	
ELEMENT	DESCRIPTIF DU LABORATOIRE	DATE DE PRELEVEMENT	NOM DE L'OPERATEUR
Dalle de sol	Matériau de type colle (jaune) ; matériau semi-dur de type ragréage (gris)	19/07/2019	IZABACHENE Lyes
LOCALISATION		RESULTAT	
Sol		AmianteNonDetecte

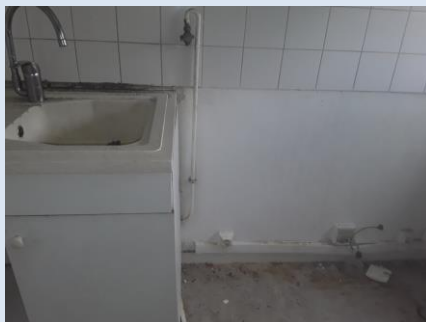
PRELEVEMENT : 447LAA0002P005			
NOM DU CLIENT	NUMERO DU DOSSIER		PIECE OU LOCAL
OPH77	447LAA0002 19/07/2019		Cuisine (Rez de chaussée)
ELEMENT	DESCRIPTIF DU LABORATOIRE	DATE DE PRELEVEMENT	NOM DE L'OPERATEUR
Enduit / Peinture béton	Matériau de type peinture (blanc) ; matériau semi-dur de type enduit (blanc) ; matériau semi-dur (beige)	19/07/2019	IZABACHENE Lyes
LOCALISATION		RESULTAT	
Mur A		AmianteNonDetecte

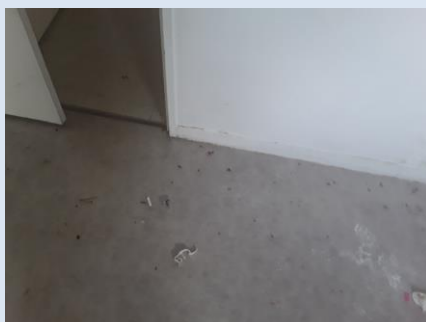
PRELEVEMENT : 447LAA0002P006			
NOM DU CLIENT	NUMERO DU DOSSIER		PIECE OU LOCAL
OPH77	447LAA0002 19/07/2019		Cuisine (Rez de chaussée)
ELEMENT	DESCRIPTIF DU LABORATOIRE	DATE DE PRELEVEMENT	NOM DE L'OPERATEUR
Enduit brique plâtrière	Matériau semi-dur de type enduit (beige)	19/07/2019	IZABACHENE Lyes
LOCALISATION		RESULTAT	
Mur F		AmianteNonDetecte

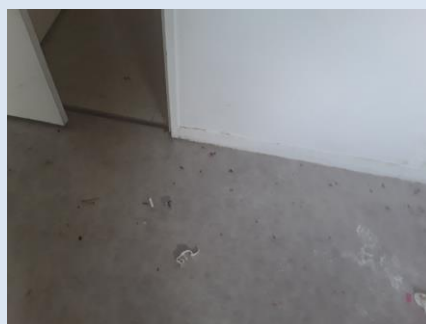
PRELEVEMENT : 447LAA0002P006			
NOM DU CLIENT	NUMERO DU DOSSIER		PIECE OU LOCAL
OPH77	447LAA0002 19/07/2019		Cuisine (Rez de chaussée)
ELEMENT	DESCRIPTIF DU LABORATOIRE	DATE DE PRELEVEMENT	NOM DE L'OPERATEUR
Enduit brique plâtrière	Matériau de type peinture (blanc) ; matériau semi-dur de type enduit (beige) en traces	19/07/2019	IZABACHENE Lyes
LOCALISATION		RESULTAT	
Mur F		AmianteNonDetecte

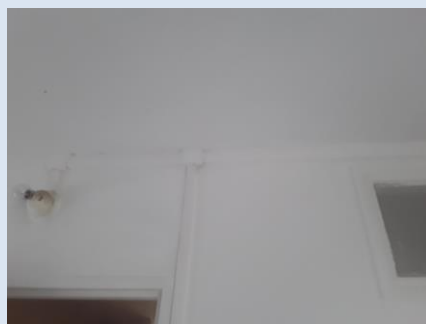
PRELEVEMENT : 447LAA0002P007			
NOM DU CLIENT	NUMERO DU DOSSIER		PIECE OU LOCAL
OPH77	447LAA0002 19/07/2019		Cuisine (Rez de chaussée)
ELEMENT	DESCRIPTIF DU LABORATOIRE	DATE DE PRELEVEMENT	NOM DE L'OPERATEUR
Enduit / Peinture béton	Matériau de type peinture (blanc) ; matériau de type peinture (beige) ; matériau semi-dur de type enduit (blanc)	19/07/2019	IZABACHENE Lyes
LOCALISATION		RESULTAT	
Plafond		AmianteNonDetecte
