Rapport de mission de repérage des matériaux et produits contenant de l'amiante avant réalisation de travaux

12 ALLEE DES HETRES POURPRES APT 373

77400 LAGNY SUR MARNE

RAPPORT N° :	OPH77 447LAA0301	Date d'émission du rapport :	07/08/2017
Le repérage a été réalisé le :	24/07/2017	Accompagnateur :	
Par :	Mickaël JULIEN	Laboratoire d'Analyses :	ITGA
N° certificat de qualification :	4129	Adresse laboratoire :	3 RUE ARMAND HERPIN LACROIX - CS 46537 35065 RENNES CEDEX
Date d'obtention :	01/01/2017	Numéro d'accréditation :	1-5967
Le présent rapport est établi par une personne dont les compétences sont certifiées par :	I.CERT PARC EDONIA - BAT G - RUE DE LA TERRE VICTORIA - 35760 SAINT GREGOIRE	Organisme d'assurance professionnelle :	ALLIANZ
		Adresse assurance :	Direction Opérations Entreprises 5C Esplanade Charles de Gaulle 33081 BORDEAUX CEDEX
		N° de contrat d'assurance :	55897385
		Date de validité :	31/12/2017

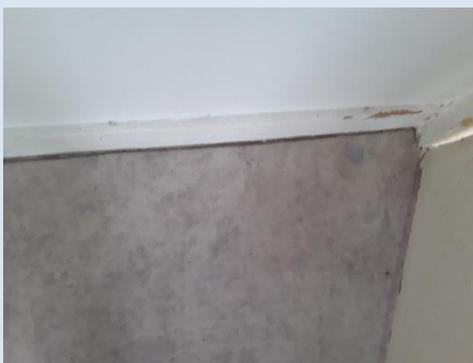
PRELEVEMENT : 447LAA0301P002		
NOM DU CLIENT	NUMERO DU DOSSIER	PIECE OU LOCAL
OPH77	447LAA0301 24/07/2017	Cuisine
MATERIAU	DATE DE PRELEVEMENT	NOM DE L'OPERATEUR
Revêtement souple beige + colle polymère blanche + revêtement souple blanc + ragréage gris hétérogène	24/07/2017	JULIEN Mickaël
LOCALISATION	RESULTAT	
Sol	Fr1:Amiante non détecté

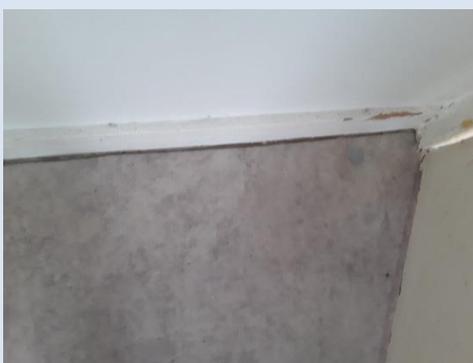
PRELEVEMENT : 447LAA0301P002		
NOM DU CLIENT	NUMERO DU DOSSIER	PIECE OU LOCAL
OPH77	447LAA0301 24/07/2017	Cuisine
MATERIAU	DATE DE PRELEVEMENT	NOM DE L'OPERATEUR
Colle polymère jaune non séparable + colle bitumineuse noire	24/07/2017	JULIEN Mickaël
LOCALISATION	RESULTAT	
Sol	Fr2:Amiante détecté (Chrysotile)

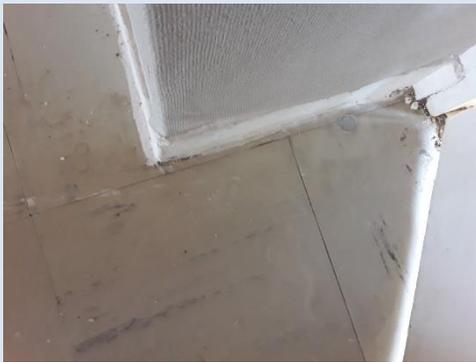
PIECE	ETAGE	ELEMENTS PRELEVES	N° Echantillon	REPERAGE	ETAT	RESULTAT
Entrée	R+3	Dalle dure cassante beige	447LAA0301P004	Sol	DEGRADATION PARTIELLE	Fr1:Amiante détecté (Chrysotile)
Cuisine	R+3	Colle polymère jaune non séparable + colle bitumineuse noire	447LAA0301P002	Sol	BON ETAT	Fr2:Amiante détecté (Chrysotile)
Salle de bains	R+3	Colle bitumineuse noire en faible quantité	447LAA0301P003	Sol	BON ETAT	Fr2:Amiante détecté (Chrysotile)
Salle de bains	R+3	Colle polymère jaune non séparable + dalle dure cassante grise	447LAA0301P003	Sol	BON ETAT	Fr3:Amiante détecté (Chrysotile)

PRELEVEMENT : 447LAA0301P004		
NOM DU CLIENT	NUMERO DU DOSSIER	PIECE OU LOCAL
OPH77	447LAA0301 24/07/2017	Entrée
MATERIAU	DATE DE PRELEVEMENT	NOM DE L'OPERATEUR
Dalle dure cassante beige	24/07/2017	JULIEN Mickaël
LOCALISATION		RESULTAT
Sol		Fr1:Amiante détecté (Chrysotile)

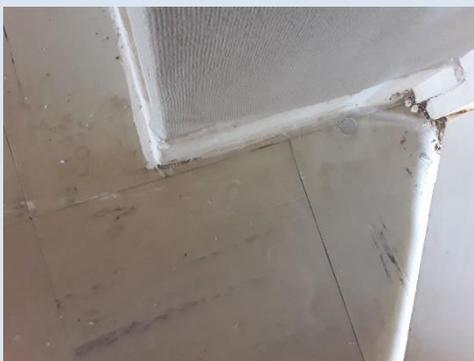
PRELEVEMENT : 447LAA0301P004		
NOM DU CLIENT	NUMERO DU DOSSIER	PIECE OU LOCAL
OPH77	447LAA0301 24/07/2017	Entrée
MATERIAU	DATE DE PRELEVEMENT	NOM DE L'OPERATEUR
Colle polymère jaune non séparable + ragréage gris	24/07/2017	JULIEN Mickaël
LOCALISATION	RESULTAT	
Sol	Fr2:Amiante non détecté

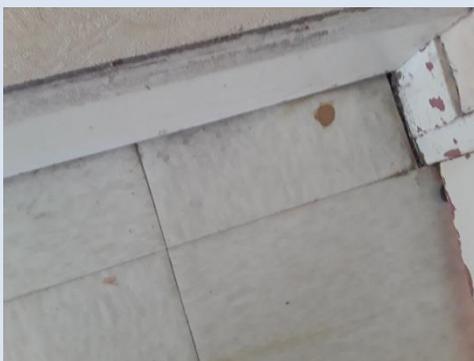
PRELEVEMENT : 447LAA0301P005		
NOM DU CLIENT	NUMERO DU DOSSIER	PIECE OU LOCAL
OPH77	447LAA0301 24/07/2017	Chambre 2
MATERIAU	DATE DE PRELEVEMENT	NOM DE L'OPERATEUR
Revêtement souple beige + colle polymère jaune non séparable + ragréage gris hétérogène	24/07/2017	JULIEN Mickaël
LOCALISATION	RESULTAT	
Sol	Amiante non détecté

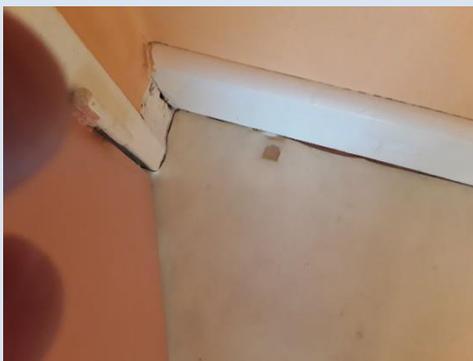
PRELEVEMENT : 447LAA0301P006		
NOM DU CLIENT	NUMERO DU DOSSIER	PIECE OU LOCAL
OPH77	447LAA0301 24/07/2017	Séjour
MATERIAU	DATE DE PRELEVEMENT	NOM DE L'OPERATEUR
Revêtement souple beige + revêtement cassant marron + revêtement souple gris + colle polymère jaune non séparable + ragréage gris	24/07/2017	JULIEN Mickaël
LOCALISATION	RESULTAT	
Sol	Amiante non détecté

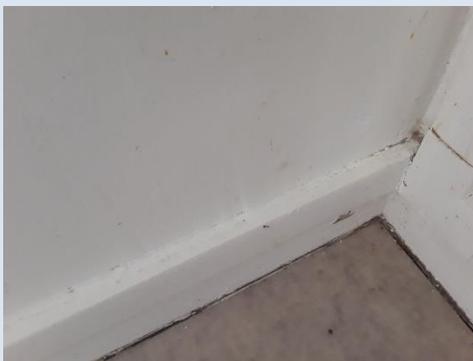
PRELEVEMENT : 447LAA0301P007		
NOM DU CLIENT	NUMERO DU DOSSIER	PIECE OU LOCAL
OPH77	447LAA0301 24/07/2017	Cuisine
MATERIAU	DATE DE PRELEVEMENT	NOM DE L'OPERATEUR
Enduit plâtreux blanc en vrac + peinture avec couche en toile non séparable	24/07/2017	JULIEN Mickaël
LOCALISATION	RESULTAT	
Mur B	Amiante non détecté

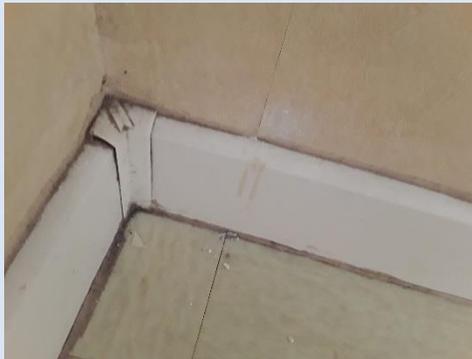
PRELEVEMENT : 447LAA0301P008		
NOM DU CLIENT	NUMERO DU DOSSIER	PIECE OU LOCAL
OPH77	447LAA0301 24/07/2017	Chambre 2
MATERIAU	DATE DE PRELEVEMENT	NOM DE L'OPERATEUR
Enduit plâtreux blanc en vrac + peinture non séparable	24/07/2017	JULIEN Mickaël
LOCALISATION	RESULTAT	
Mur B	Amiante non détecté

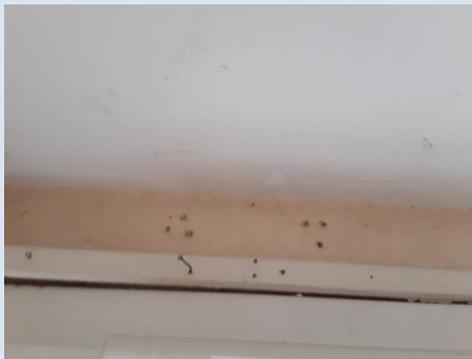
PRELEVEMENT : 447LAA0301P009		
NOM DU CLIENT	NUMERO DU DOSSIER	PIECE OU LOCAL
OPH77	447LAA0301 24/07/2017	Chambre 1
MATERIAU	DATE DE PRELEVEMENT	NOM DE L'OPERATEUR
Enduit plâtreux blanc en vrac + peinture non séparable	24/07/2017	JULIEN Mickaël
LOCALISATION	RESULTAT	
Plafond	Amiante non détecté

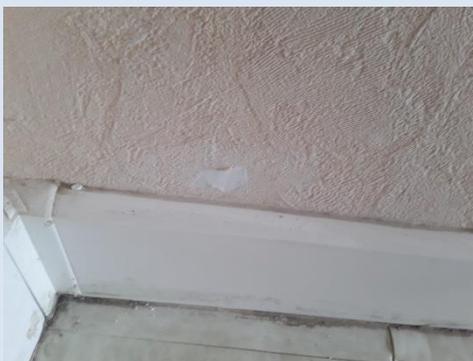
PRELEVEMENT : 447LAA0301P010		
NOM DU CLIENT	NUMERO DU DOSSIER	PIECE OU LOCAL
OPH77	447LAA0301 24/07/2017	Chambre 1
MATERIAU	DATE DE PRELEVEMENT	NOM DE L'OPERATEUR
Enduit plâtreux blanc en vrac + peinture non séparable + papier peint	24/07/2017	JULIEN Mickaël
LOCALISATION	RESULTAT	
Mur A	Amiante non détecté

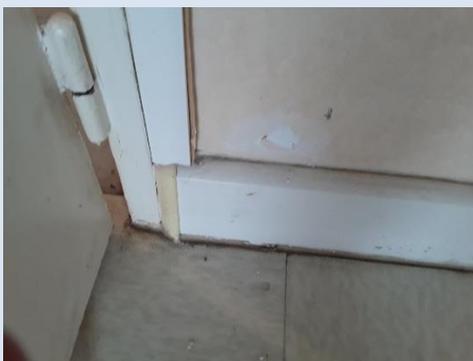
PRELEVEMENT : 447LAA0301P011		
NOM DU CLIENT	NUMERO DU DOSSIER	PIECE OU LOCAL
OPH77	447LAA0301 24/07/2017	Chambre 1
MATERIAU	DATE DE PRELEVEMENT	NOM DE L'OPERATEUR
Enduit plâtreux blanc en vrac + peinture non séparable + papier peint non séparable	24/07/2017	JULIEN Mickaël
LOCALISATION	RESULTAT	
Mur D	Amiante non détecté

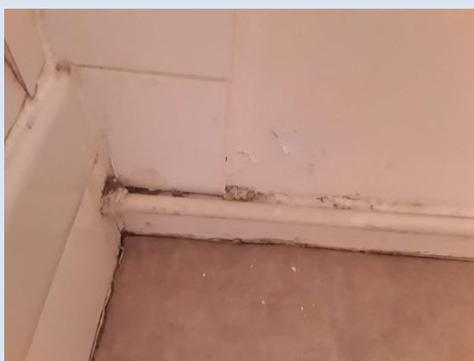
PRELEVEMENT : 447LAA0301P012		
NOM DU CLIENT	NUMERO DU DOSSIER	PIECE OU LOCAL
OPH77	447LAA0301 24/07/2017	Salle de bains
MATERIAU	DATE DE PRELEVEMENT	NOM DE L'OPERATEUR
Enduit plâtreux blanc en vrac + peinture non séparable	24/07/2017	JULIEN Mickaël
LOCALISATION	RESULTAT	
Mur B	Amiante non détecté

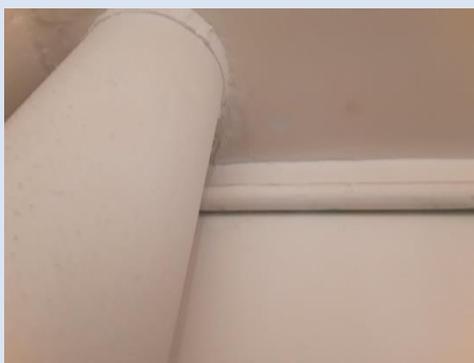
PRELEVEMENT : 447LAA0301P013		
NOM DU CLIENT	NUMERO DU DOSSIER	PIECE OU LOCAL
OPH77	447LAA0301 24/07/2017	WC
MATERIAU	DATE DE PRELEVEMENT	NOM DE L'OPERATEUR
Enduit plâtreux blanc en vrac + peinture non séparable	24/07/2017	JULIEN Mickaël
LOCALISATION	RESULTAT	
Plafond	Amiante non détecté

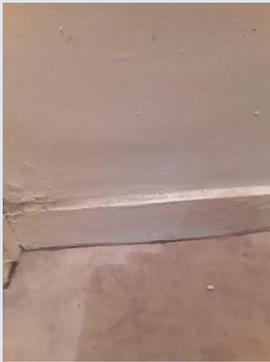
PRELEVEMENT : 447LAA0301P014		
NOM DU CLIENT OPH77	NUMERO DU DOSSIER 447LAA0301 24/07/2017	PIECE OU LOCAL WC
MATERIAU Enduit plâtreux blanc en vrac + peinture non séparable	DATE DE PRELEVEMENT 24/07/2017	NOM DE L'OPERATEUR JULIEN Mickaël
LOCALISATION Mur A	RESULTAT Amiante non détecté	
EMPLACEMENT
