Rapport de mission de repérage des matériaux et produits contenant de l'amiante avant réalisation de travaux

12 ALLEE DES HETRES POURPRES APT 375

77400 LAGNY SUR MARNE

RAPPORT N° :	OPH77 447LAA0402	Date d'émission du rapport :	08/09/2017
Le repérage a été réalisé le :	31/08/2017	Accompagnateur :	
Par :	Alain LEITE LOPES	Laboratoire d'Analyses :	ITGA
N° certificat de qualification :	C023-SE04-2017	Adresse laboratoire :	3 RUE ARMAND HERPIN LACROIX - CS 46537 35065 RENNES CEDEX
Date d'obtention :	24/08/2017	Numéro d'accréditation :	1-5967
Le présent rapport est établi par une personne dont les compétences sont certifiées par :	QUALIT'COMPETENCES 16 rue Willars - 52100 THONVILLE	Organisme d'assurance professionnelle :	ALLIANZ
		Adresse assurance :	Direction Opérations Entreprises 5C Esplanade Charles de Gaulle 33081 BORDEAUX CEDEX
		N° de contrat d'assurance :	55897385
		Date de validité :	31/12/2017

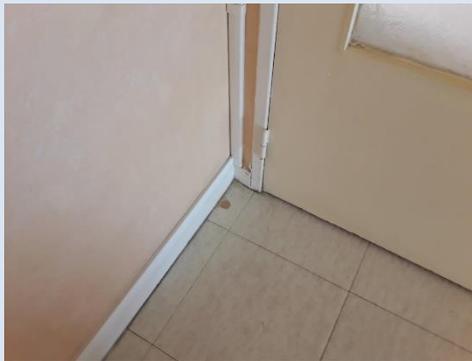
PRELEVEMENT : 447LAA0402P001		
NOM DU CLIENT	NUMERO DU DOSSIER	PIECE OU LOCAL
OPH77	447LAA0402 31/08/2017	Séjour
MATERIAU	DATE DE PRELEVEMENT	NOM DE L'OPERATEUR
Revêtement souple beige + colle polymère jaune non séparable + ragréage rose	31/08/2017	LEITE LOPES Alain
LOCALISATION	RESULTAT	
Sol	Amiante non détecté

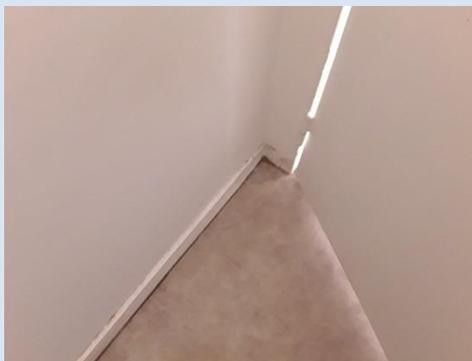
PIECE	ETAGE	ELEMENTS PRELEVES	N° Echantillon	REPERAGE	ETAT	RESULTAT
WC	R+4	Colle polymère jaune avec poussières non séparable + colle bitumineuse noire + râgréage gris	447LAA0402P002	Sol	BON ETAT	Fr1:Amiante détecté (Chrysotile)

PRELEVEMENT : 447LAA0402P002		
NOM DU CLIENT	NUMERO DU DOSSIER	PIECE OU LOCAL
OPH77	447LAA0402 31/08/2017	WC
MATERIAU	DATE DE PRELEVEMENT	NOM DE L'OPERATEUR
Colle polymère jaune avec poussières non séparable + colle bitumineuse noire + ragréage gris	31/08/2017	LEITE LOPES Alain
LOCALISATION	RESULTAT	
Sol	Fr1:Amiante détecté (Chrysotile)

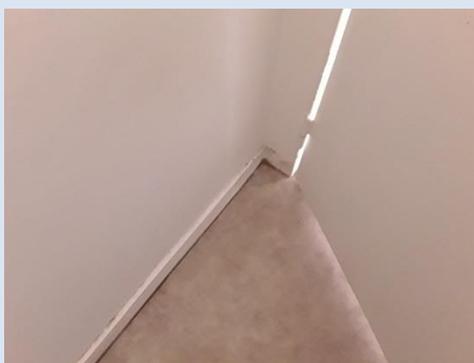
PRELEVEMENT : 447LAA0402P002		
NOM DU CLIENT	NUMERO DU DOSSIER	PIECE OU LOCAL
OPH77	447LAA0402 31/08/2017	WC
MATERIAU	DATE DE PRELEVEMENT	NOM DE L'OPERATEUR
Revêtement souple gris + revêtement souple beige	31/08/2017	LEITE LOPES Alain
LOCALISATION	RESULTAT	
Sol	Fr2:Amiante non détecté

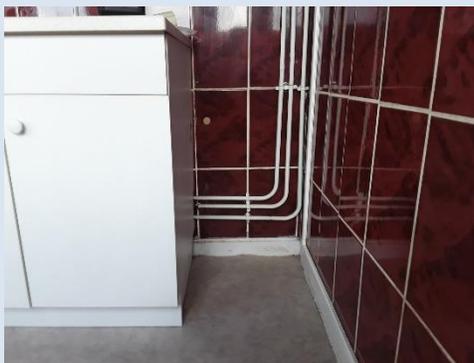
PRELEVEMENT : 447LAA0402P003		
NOM DU CLIENT	NUMERO DU DOSSIER	PIECE OU LOCAL
OPH77	447LAA0402 31/08/2017	Cuisine
MATERIAU	DATE DE PRELEVEMENT	NOM DE L'OPERATEUR
Colle beige + couche plâtruse blanche non séparable + carrelage	31/08/2017	LEITE LOPES Alain
LOCALISATION	RESULTAT	
Mur D	Amiante non détecté

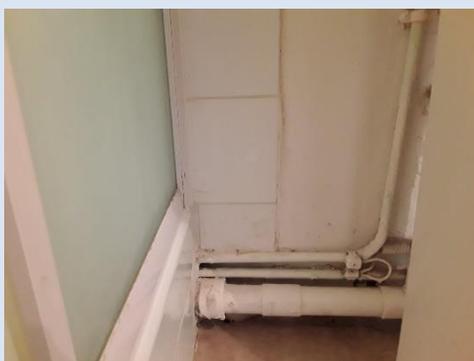
PRELEVEMENT : 447LAA0402P004		
NOM DU CLIENT	NUMERO DU DOSSIER	PIECE OU LOCAL
OPH77	447LAA0402 31/08/2017	Salle de bains
MATERIAU	DATE DE PRELEVEMENT	NOM DE L'OPERATEUR
Colle beige + couche plâtreuse blanche non séparable + carrelage	31/08/2017	LEITE LOPES Alain
LOCALISATION	RESULTAT	
Mur C	Amiante non détecté

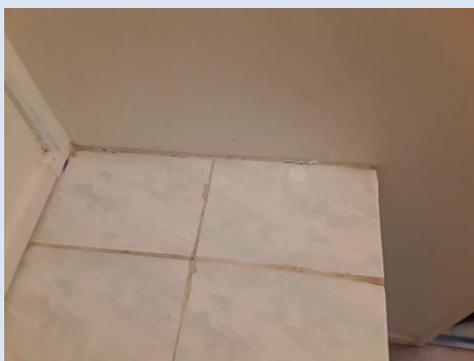
PRELEVEMENT : 447LAA0402P005		
NOM DU CLIENT	NUMERO DU DOSSIER	PIECE OU LOCAL
OPH77	447LAA0402 31/08/2017	Salle de bains
MATERIAU	DATE DE PRELEVEMENT	NOM DE L'OPERATEUR
Colle beige + papier non séparable + peintures multiples non séparable + couche plâtreuse blanche non séparable + carrelage	31/08/2017	LEITE LOPES Alain
LOCALISATION	RESULTAT	
Mur D	Amiante non détecté

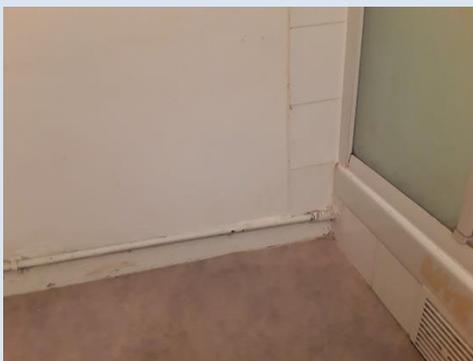
PRELEVEMENT : 447LAA0402P006		
NOM DU CLIENT	NUMERO DU DOSSIER	PIECE OU LOCAL
OPH77	447LAA0402 31/08/2017	Salle de bains
MATERIAU	DATE DE PRELEVEMENT	NOM DE L'OPERATEUR
Enduit plâtreux blanc en vrac non séparable + peinture non séparable	31/08/2017	LEITE LOPES Alain
LOCALISATION	RESULTAT	
Mur B	Amiante non détecté

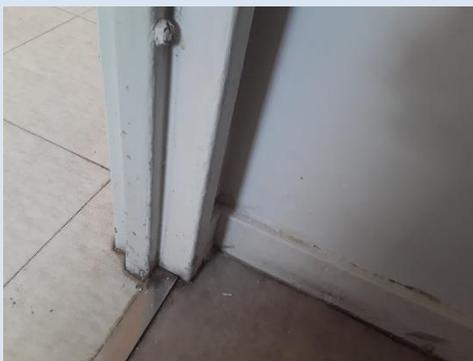
PRELEVEMENT : 447LAA0402P007		
NOM DU CLIENT	NUMERO DU DOSSIER	PIECE OU LOCAL
OPH77	447LAA0402 31/08/2017	WC
MATERIAU	DATE DE PRELEVEMENT	NOM DE L'OPERATEUR
Enduit plâtreux blanc en vrac non séparable + peinture non séparable	31/08/2017	LEITE LOPES Alain
LOCALISATION	RESULTAT	
Mur A	Amiante non détecté

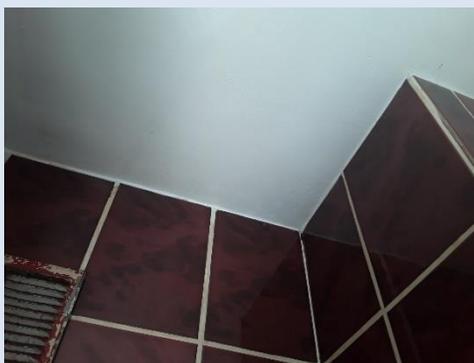
PRELEVEMENT : 447LAA0402P008		
NOM DU CLIENT OPH77	NUMERO DU DOSSIER 447LAA0402 31/08/2017	PIECE OU LOCAL Cuisine
MATERIAU Enduit plâtreux blanc en vrac non séparable + peintures multiples non séparable	DATE DE PRELEVEMENT 31/08/2017	NOM DE L'OPERATEUR LEITE LOPES Alain
LOCALISATION Plafond	RESULTAT Amiante non détecté
