Rapport de mission de repérage des matériaux et produits contenant de l'amiante avant réalisation de travaux

Norme NF X 46-020 V .2017

13 RUE HENRI GUILLAUMET

77400 LAGNY SUR MARNE

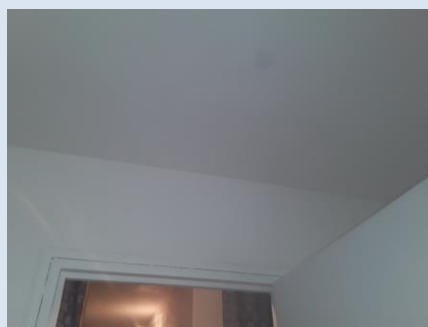
PRELEVEMENT : 447LBF0401P001			
NOM DU CLIENT	NUMERO DU DOSSIER		PIECE OU LOCAL
OPH77	447LBF0401 08/10/2019		Chambre 1 (R+4)
ELEMENT	DESCRIPTIF DU LABORATOIRE	DATE DE PRELEVEMENT	NOM DE L'OPERATEUR
Enduit / Peinture béton	Peinture non séparable + enduit plâtreux blanc en vrac	08/10/2019	IZABACHENE Lyes
LOCALISATION		RESULTAT	
Plafond		Amiante non détecté

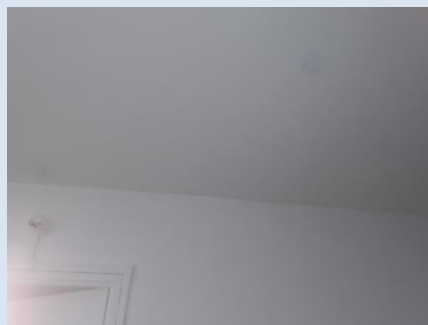
PRELEVEMENT : 447LBF0401P002			
NOM DU CLIENT	NUMERO DU DOSSIER		PIECE OU LOCAL
OPH77	447LBF0401 08/10/2019		Séjour (R+4)
ELEMENT	DESCRIPTIF DU LABORATOIRE	DATE DE PRELEVEMENT	NOM DE L'OPERATEUR
Enduit / Peinture béton	Peinture non séparable + enduit plâtreux blanc en vrac	08/10/2019	IZABACHENE Lyes
LOCALISATION		RESULTAT	
Plafond		Amiante non détecté

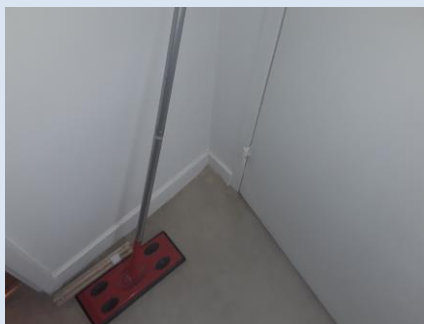
PRELEVEMENT : 447LBF0401P003			
NOM DU CLIENT	NUMERO DU DOSSIER	PIECE OU LOCAL	
OPH77	447LBF0401 08/10/2019	Cuisine (R+4)	
ELEMENT	DESCRIPTIF DU LABORATOIRE	DATE DE PRELEVEMENT	NOM DE L'OPERATEUR
Revêtement de sols	Revêtement souple beige + colle polymère jaune non séparable	08/10/2019	IZABACHENE Lyes
LOCALISATION		RESULTAT	
Sol		Fr1:Amiante non détecté

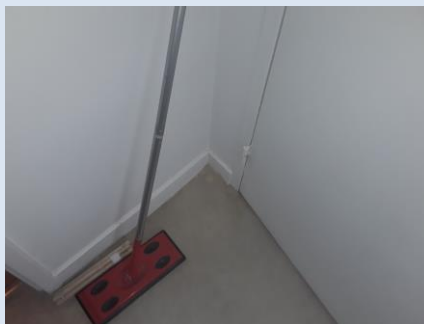
PIECE	ETAGE	ELEMENTS	DESCRIPTIF LABORATOIRE	Echantillon	REPERAGE	ETAT	RESULTAT
Cuisine	R+4	Revêtement de sols	Colle polymère jaune non séparable + dalle dure cassante beige + colle polymère jaune non séparable	447LBF0401P003	Sol	DEGRADATION PARTIELLE	Fr2:Amiante détecté (Chrysotile)

PRELEVEMENT : 447LBF0401P003			
NOM DU CLIENT	NUMERO DU DOSSIER	PIECE OU LOCAL	
OPH77	447LBF0401 08/10/2019	Cuisine (R+4)	
ELEMENT	DESCRIPTIF DU LABORATOIRE	DATE DE PRELEVEMENT	NOM DE L'OPERATEUR
Revêtement de sols	Colle polymère jaune non séparable + dalle dure cassante beige + colle polymère jaune non séparable	08/10/2019	IZABACHENE Lyes
LOCALISATION		RESULTAT	
Sol		Fr2:Amiante détecté (Chrysotile)

* Revêtement souple beige + colle polymère jaune non séparable	META (1)	1	15/10/2019	Amiante non détecté / -
* Colle polymère jaune non séparable + dalle dure cassante beige + colle polymère jaune non séparable	META (2)	1	15/10/2019	Présence de fibres d'amiante / Chrysotile
