## Rapport de mission de repérage des matériaux et produits contenant de l'amiante avant réalisation de travaux

15 RUE HENRI GUILLAUMET

77400 LAGNY SUR MARNE

RAPPORT N° :	447LBG0101	Laboratoire d'Analyses :	ITGA
Repérage réalisé le :	18/12/2018	Adresse laboratoire :	3 RUE ARMAND HERPIN LACROIX - CS 46537 35065 RENNES CEDEX
Accompagnateur :		Numéro d'accréditation :	1-5967
Par :	Mickaël JULIEN	Organisme d'assurance professionnelle :	AXA France
N° certificat :	CPDI 4129	Adresse assurance :	313 Terrasses de l'Arche 92727 NANTERRE CEDEX
Date d'obtention :	01/01/2017	N° de contrat d'assurance :	10063271004
Organisme certificateur	I.CERT Parc Edonia - Bâtiment G - Rue de la Terre Victoria - 35760 SAINT-GREGOIRE	Date de validité :	31/12/2018

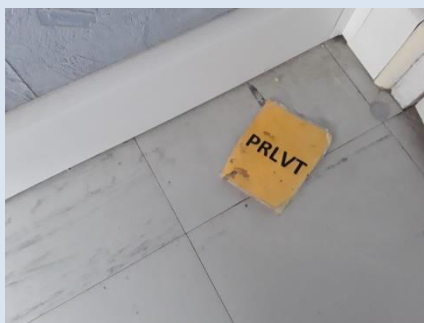
### EMPLACEMENT

PRELEVEMENT : 447LBG0101P001			
NOM DU CLIENT	NUMERO DU DOSSIER		PIECE OU LOCAL
OPH77	447LBG0101 18/12/2018		Chambre 2 (RC)
ELEMENT	DESCRIPTIF DU LABORATOIRE	DATE DE PRELEVEMENT	NOM DE L'OPERATEUR
Dalle de sol	Dalle dure cassante grise	18/12/2018	JULIEN Mickaël
LOCALISATION		RESULTAT	
Sol		Fr1:Amiante non détecté

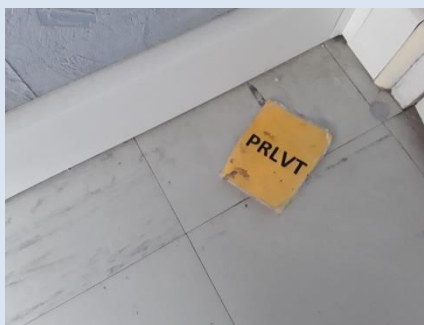
### EMPLACEMENT

PRELEVEMENT : 447LBG0101P001			
NOM DU CLIENT	NUMERO DU DOSSIER		PIECE OU LOCAL
OPH77	447LBG0101 18/12/2018		Chambre 2 (RC)
ELEMENT	DESCRIPTIF DU LABORATOIRE	DATE DE PRELEVEMENT	NOM DE L'OPERATEUR
Dalle de sol	Colle polymère jaune non séparable + ragréage gris en vrac	18/12/2018	JULIEN Mickaël
LOCALISATION		RESULTAT	
Sol		Fr2:Amiante non détecté

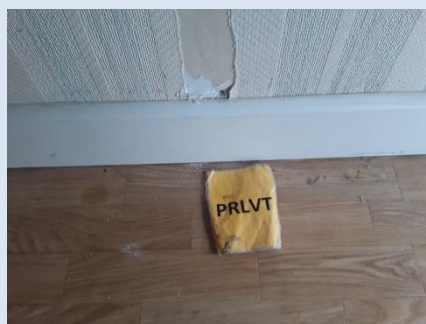
EMPLACEMENT

PRELEVEMENT : 447LBG0101P003			
NOM DU CLIENT	NUMERO DU DOSSIER	PIECE OU LOCAL	
OPH77	447LBG0101 18/12/2018	Séjour (RC)	
ELEMENT	DESCRIPTIF DU LABORATOIRE	DATE DE PRELEVEMENT	NOM DE L'OPERATEUR
Enduit béton	Enduit plâtreux blanc en vrac + peinture non séparable + papier non séparable	18/12/2018	JULIEN Mickaël
LOCALISATION		RESULTAT	
Mur B		Amiante non détecté

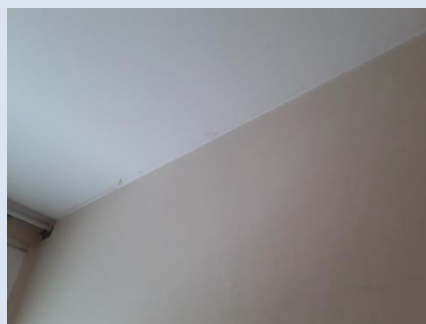
EMPLACEMENT

PRELEVEMENT : 447LBG0101P005			
NOM DU CLIENT	NUMERO DU DOSSIER	PIECE OU LOCAL	
OPH77	447LBG0101 18/12/2018	Chambre 1 (RC)	
ELEMENT	DESCRIPTIF DU LABORATOIRE	DATE DE PRELEVEMENT	NOM DE L'OPERATEUR
Enduit béton	Enduit plâtreux blanc en vrac + peintures multiples non séparable	18/12/2018	JULIEN Mickaël
LOCALISATION		RESULTAT	
Plafonds		Amiante non détecté

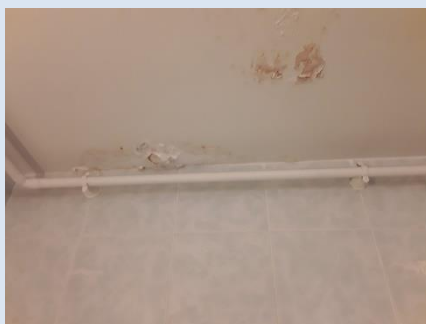
EMPLACEMENT

PRELEVEMENT : 447LBG0101P007			
NOM DU CLIENT	NUMERO DU DOSSIER		PIECE OU LOCAL
OPH77	447LBG0101 18/12/2018		Salle de bains (RC)
ELEMENT	DESCRIPTIF DU LABORATOIRE	DATE DE PRELEVEMENT	NOM DE L'OPERATEUR
Enduit béton	Enduit plâtreux blanc en vrac + peintures multiples non séparable	18/12/2018	JULIEN Mickaël
LOCALISATION		RESULTAT	
Plafond		Amiante non détecté

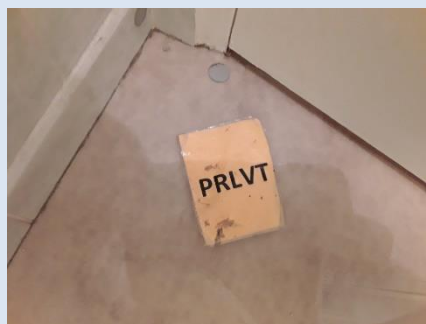
EMPLACEMENT

PRELEVEMENT : 447LBG0101P008			
NOM DU CLIENT	NUMERO DU DOSSIER	PIECE OU LOCAL	
OPH77	447LBG0101 18/12/2018	Salle de bains (RC)	
ELEMENT	DESCRIPTIF DU LABORATOIRE	DATE DE PRELEVEMENT	NOM DE L'OPERATEUR
Revêtement souple	Revêtement souple beige + colle polymère jaune non séparable + ragréage gris en vrac non séparable + matériau compact beige	18/12/2018	JULIEN Mickaël
LOCALISATION		RESULTAT	
Sol		Amiante non détecté

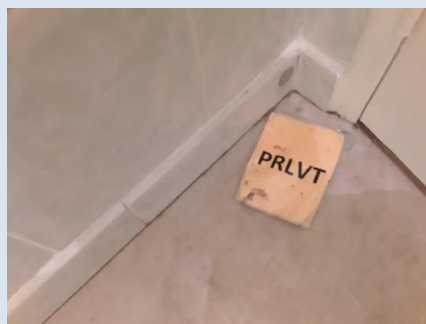
EMPLACEMENT

PRELEVEMENT : 447LBG0101P009			
NOM DU CLIENT	NUMERO DU DOSSIER	PIECE OU LOCAL	
OPH77	447LBG0101 18/12/2018	Salle de bains (RC)	
ELEMENT	DESCRIPTIF DU LABORATOIRE	DATE DE PRELEVEMENT	NOM DE L'OPERATEUR
Colle plinthe	Colle grise + matériau gris en faible quantité en vrac non séparable + carrelage	18/12/2018	JULIEN Mickaël
LOCALISATION		RESULTAT	
Mur C		Amiante non détecté

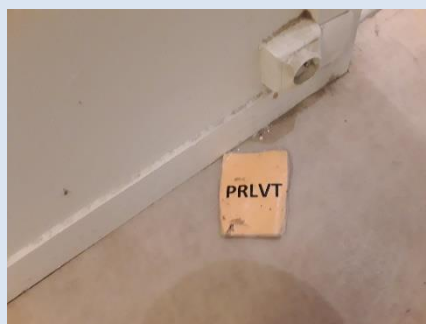
EMPLACEMENT

PRELEVEMENT : 447LBG0101P010			
NOM DU CLIENT	NUMERO DU DOSSIER	PIECE OU LOCAL	
OPH77	447LBG0101 18/12/2018	Cuisine (RC)	
ELEMENT	DESCRIPTIF DU LABORATOIRE	DATE DE PRELEVEMENT	NOM DE L'OPERATEUR
Enduit	Enduit plâtreux blanc en vrac + peinture non séparable	18/12/2018	JULIEN Mickaël
LOCALISATION		RESULTAT	
Mur F		Amiante non détecté

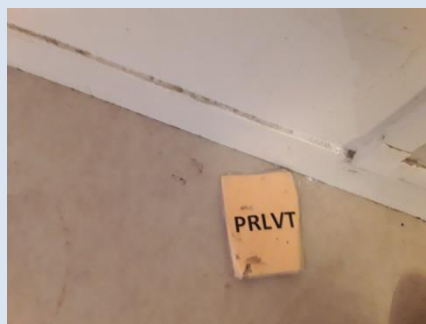
EMPLACEMENT

PRELEVEMENT : 447LBG0101P011			
NOM DU CLIENT	NUMERO DU DOSSIER	PIECE OU LOCAL	
OPH77	447LBG0101 18/12/2018	Cuisine (RC)	
ELEMENT	DESCRIPTIF DU LABORATOIRE	DATE DE PRELEVEMENT	NOM DE L'OPERATEUR
Enduit béton	Enduit plâtreux blanc en vrac + peintures multiples non séparable	18/12/2018	JULIEN Mickaël
LOCALISATION		RESULTAT	
Mur D		Amiante non détecté
