Rapport de mission de repérage des matériaux et produits contenant de l'amiante avant réalisation de travaux

23 RUE HENRI GUILLAUMET

77400 LAGNY SUR MARNE

RAPPORT N° :	447LBK0002	Laboratoire d'Analyses :	ITGA
Repérage réalisé le :	06/06/2018	Adresse laboratoire :	3 RUE ARMAND HERPIN LACROIX - CS 46537 35065 RENNES CEDEX
Accompagnateur :		Numéro d'accréditation :	1-5967
Par :	Samuel DUBOS	Organisme d'assurance professionnelle :	AXA France
N° certificat :	CPDI 4697	Adresse assurance :	313 Terrasses de l'Arche 92727 NANTERRE CEDEX
Date d'obtention :	27/01/2018	N° de contrat d'assurance :	10063271004
Organisme certificateur	I.Cert Parc EDONIA - Bâtiment G - Rue de la Terre Victoria - 35760 SAINT GREGOIRE	Date de validité :	31/12/2018

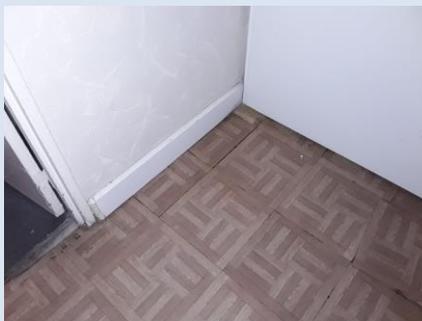
PRELEVEMENT : 447LBK0002P001			
NOM DU CLIENT	NUMERO DU DOSSIER		PIECE OU LOCAL
OPH77	447LBK0002 06/06/2018		Couloir
ELEMENT	DESCRIPTIF DU LABORATOIRE	DATE DE PRELEVEMENT	NOM DE L'OPERATEUR
Dalle de sol	Revêtement cassant marron + colle polymère jaune non séparable + ragréage gris non séparable + sous couche de ragréage blanche non séparable + matériau compact gris hétérogène	06/06/2018	DUBOS Samuel
LOCALISATION		RESULTAT	
Sol		Fr1:Amiante non détecté

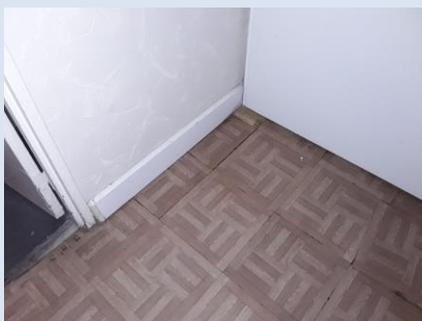
PRELEVEMENT : 447LBK0002P001			
NOM DU CLIENT	NUMERO DU DOSSIER		PIECE OU LOCAL
OPH77	447LBK0002 06/06/2018		Couloir
ELEMENT	DESCRIPTIF DU LABORATOIRE	DATE DE PRELEVEMENT	NOM DE L'OPERATEUR
Dalle de sol	Dalle dure cassante grise	06/06/2018	DUBOS Samuel
LOCALISATION		RESULTAT	
Sol		Fr2:Amiante détecté (Chrysotile)

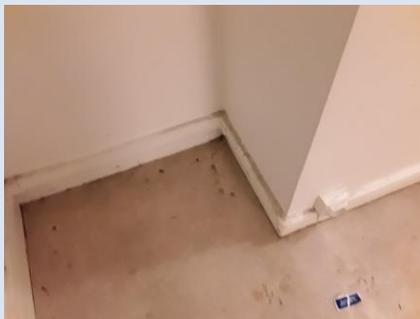
PRELEVEMENT : 447LBK0002P002

NOM DU CLIENT	NUMERO DU DOSSIER	PIECE OU LOCAL	
OPH77	447LBK0002 06/06/2018	Cuisine	
ELEMENT	DESCRIPTIF DU LABORATOIRE	DATE DE PRELEVEMENT	NOM DE L'OPERATEUR
Revêtement souple	Dalle dure cassante bleue	06/06/2018	DUBOS Samuel
LOCALISATION		RESULTAT	
Sol		Fr1:Amiante détecté (Chrysotile)

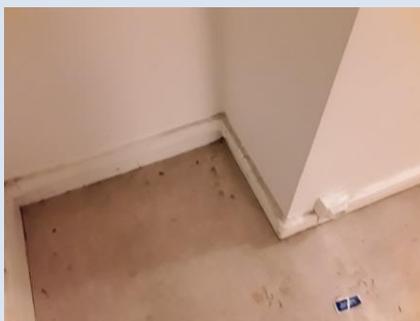
PRELEVEMENT : 447LBK0002P002

NOM DU CLIENT	NUMERO DU DOSSIER	PIECE OU LOCAL	
OPH77	447LBK0002 06/06/2018	Cuisine	
ELEMENT	DESCRIPTIF DU LABORATOIRE	DATE DE PRELEVEMENT	NOM DE L'OPERATEUR
Revêtement souple	Colle bitumineuse noire + colle polymère jaune avec poussières non séparable + colle polymère jaune non séparable	06/06/2018	DUBOS Samuel
LOCALISATION		RESULTAT	
Sol		Fr2:Amiante détecté (Chrysotile)

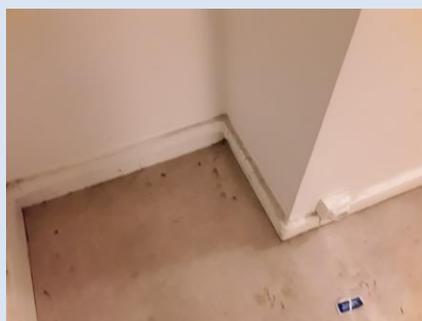
PRELEVEMENT : 447LBK0002P002			
NOM DU CLIENT	NUMERO DU DOSSIER	PIECE OU LOCAL	
OPH77	447LBK0002 06/06/2018	Cuisine	
ELEMENT	DESCRIPTIF DU LABORATOIRE	DATE DE PRELEVEMENT	NOM DE L'OPERATEUR
Revêtement souple	Revêtement souple beige + revêtement souple jaune + ragréage gris	06/06/2018	DUBOS Samuel
LOCALISATION		RESULTAT	
Sol		Fr3:Amiante non détecté

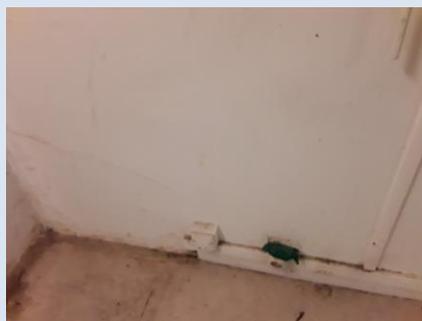
PRELEVEMENT : 447LBK0002P003			
NOM DU CLIENT	NUMERO DU DOSSIER	PIECE OU LOCAL	
OPH77	447LBK0002 06/06/2018	Cuisine	
ELEMENT	DESCRIPTIF DU LABORATOIRE	DATE DE PRELEVEMENT	NOM DE L'OPERATEUR
Enduit / Peinture béton	Enduit plâtreux blanc en vrac non séparable + peintures multiples non séparable	06/06/2018	DUBOS Samuel
LOCALISATION		RESULTAT	
Mur B		Amiante non détecté

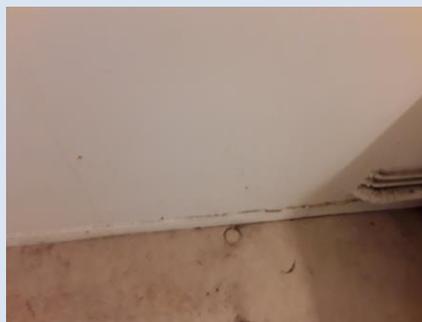
PRELEVEMENT : 447LBK0002P004			
NOM DU CLIENT	NUMERO DU DOSSIER	PIECE OU LOCAL	
OPH77	447LBK0002 06/06/2018	Cuisine	
ELEMENT	DESCRIPTIF DU LABORATOIRE	DATE DE PRELEVEMENT	NOM DE L'OPERATEUR
Enduit / Peinture	Enduit plâtreux blanc en vrac non séparable + peintures multiples non séparable	06/06/2018	DUBOS Samuel
LOCALISATION		RESULTAT	
Mur D		Amiante non détecté

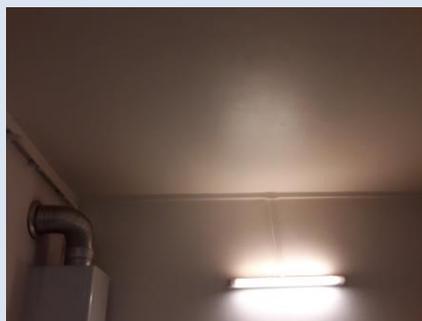
PRELEVEMENT : 447LBK0002P005			
NOM DU CLIENT	NUMERO DU DOSSIER	PIECE OU LOCAL	
OPH77	447LBK0002 06/06/2018	Cuisine	
ELEMENT	DESCRIPTIF DU LABORATOIRE	DATE DE PRELEVEMENT	NOM DE L'OPERATEUR
Enduit / Peinture béton	Enduit plâtreux blanc en vrac non séparable + peintures multiples non séparable	06/06/2018	DUBOS Samuel
LOCALISATION		RESULTAT	
Plafond		Amiante non détecté

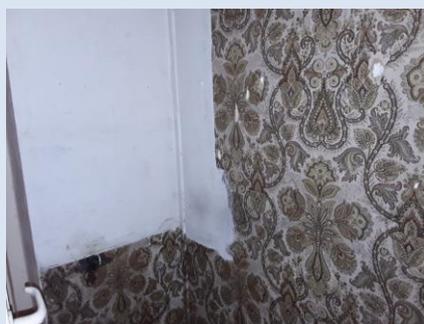
PRELEVEMENT : 447LBK0002P006

NOM DU CLIENT	NUMERO DU DOSSIER	PIECE OU LOCAL	
OPH77	447LBK0002 06/06/2018	Couloir	
ELEMENT	DESCRIPTIF DU LABORATOIRE	DATE DE PRELEVEMENT	NOM DE L'OPERATEUR
Enduit / Peinture	Enduit plâtreux blanc en vrac non séparable + peinture non séparable + carton non séparable	06/06/2018	DUBOS Samuel
LOCALISATION		RESULTAT	
Mur D		Amiante non détecté

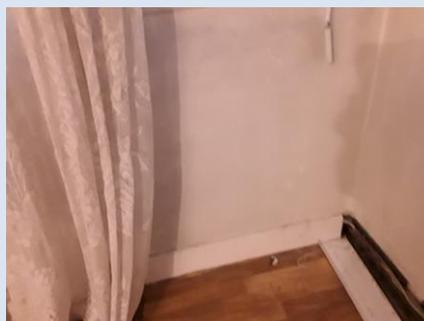
PRELEVEMENT : 447LBK0002P007

NOM DU CLIENT	NUMERO DU DOSSIER	PIECE OU LOCAL	
OPH77	447LBK0002 06/06/2018	Chambre 2	
ELEMENT	DESCRIPTIF DU LABORATOIRE	DATE DE PRELEVEMENT	NOM DE L'OPERATEUR
Enduit béton	Enduit plâtreux blanc en vrac non séparable + peinture non séparable	06/06/2018	DUBOS Samuel
LOCALISATION		RESULTAT	
Mur B		Amiante non détecté

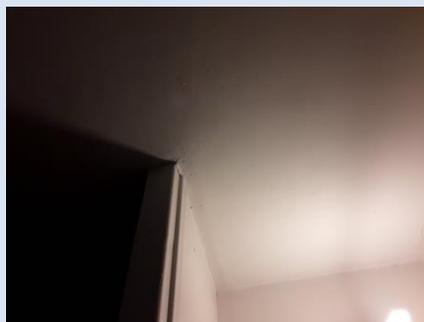
PRELEVEMENT : 447LBK0002P008			
NOM DU CLIENT	NUMERO DU DOSSIER		PIECE OU LOCAL
OPH77	447LBK0002 06/06/2018		Chambre 2
ELEMENT	DESCRIPTIF DU LABORATOIRE	DATE DE PRELEVEMENT	NOM DE L'OPERATEUR
Enduit / Peinture béton	Enduit plâtreux blanc en vrac non séparable + peintures multiples non séparable	06/06/2018	DUBOS Samuel
LOCALISATION		RESULTAT	
Plafond		Amiante non détecté
