Rapport de mission de repérage des matériaux et produits contenant de l'amiante avant réalisation de travaux

25 RUE HENRI GUILLAUMET

MODULE 447LBL0102
77400 LAGNY SUR MARNE

RAPPORT N° :	447LBL0102	Laboratoire d'Analyses :	ITGA
Repérage réalisé le :	07/03/2019	Adresse laboratoire :	3 RUE ARMAND HERPIN LACROIX - CS 46537 35065 RENNES CEDEX
Accompagnateur :		Numéro d'accréditation :	1-5967
Par :	Serge TAVARES	Organisme d'assurance professionnelle :	AXA France
N° certificat :	DTI3472	Adresse assurance :	313 Terrasses de l'Arche 92727 NANTERRE CEDEX
Date d'obtention :	20/08/2018	N° de contrat d'assurance :	10158549604
Organisme certificateur		Date de validité :	31/12/2019

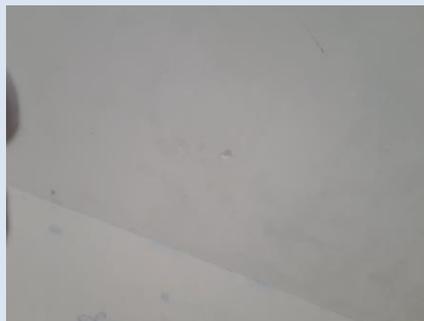
PRELEVEMENT : 447LBL0102P001			
NOM DU CLIENT	NUMERO DU DOSSIER		PIECE OU LOCAL
OPH77	447LBL0102 07/03/2019		Chambre 1 (RC)
ELEMENT	DESCRIPTIF DU LABORATOIRE	DATE DE PRELEVEMENT	NOM DE L'OPERATEUR
Enduit / Peinture béton	Enduit plâtreux blanc en vrac non séparable + peintures multiples non séparable	07/03/2019	TAVARES Serge
LOCALISATION		RESULTAT	
Plafond		Amiante non détecté

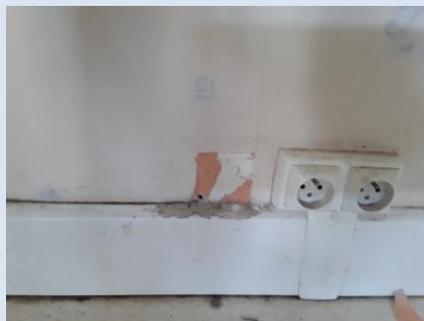
PRELEVEMENT : 447LBL0102P002			
NOM DU CLIENT	NUMERO DU DOSSIER		PIECE OU LOCAL
OPH77	447LBL0102 07/03/2019		Chambre 1 (RC)
ELEMENT	DESCRIPTIF DU LABORATOIRE	DATE DE PRELEVEMENT	NOM DE L'OPERATEUR
Enduit	Enduit plâtreux blanc en vrac non séparable + peinture non séparable	07/03/2019	TAVARES Serge
LOCALISATION		RESULTAT	
Murs		Amiante non détecté

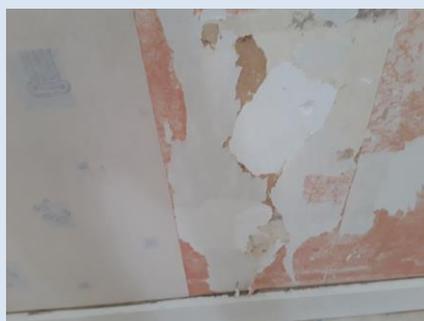
PRELEVEMENT : 447LBL0102P003			
NOM DU CLIENT	NUMERO DU DOSSIER	PIECE OU LOCAL	
OPH77	447LBL0102 07/03/2019	Chambre 1 (RC)	
ELEMENT	DESCRIPTIF DU LABORATOIRE	DATE DE PRELEVEMENT	NOM DE L'OPERATEUR
Enduit béton	Enduit plâtreux blanc en vrac non séparable + peinture non séparable	07/03/2019	TAVARES Serge
LOCALISATION		RESULTAT	
Murs		Amiante non détecté

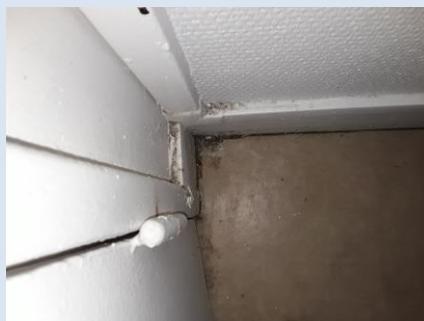
PRELEVEMENT : 447LBL0102P004			
NOM DU CLIENT	NUMERO DU DOSSIER	PIECE OU LOCAL	
OPH77	447LBL0102 07/03/2019	Salle de bains (RC)	
ELEMENT	DESCRIPTIF DU LABORATOIRE	DATE DE PRELEVEMENT	NOM DE L'OPERATEUR
Revêtement souple	Revêtement souple beige avec couche fibreuse + colle polymère jaune en faible quantité avec poussières non séparable	07/03/2019	TAVARES Serge
LOCALISATION		RESULTAT	
Sol		Amiante non détecté

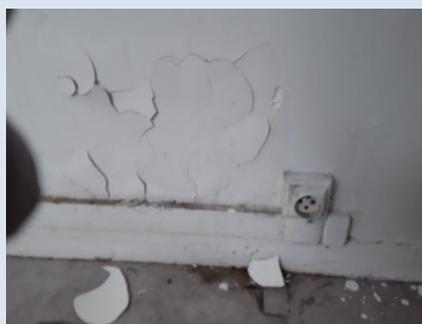
PRELEVEMENT : 447LBL0102P005			
NOM DU CLIENT	NUMERO DU DOSSIER	PIECE OU LOCAL	
OPH77	447LBL0102 07/03/2019	Cuisine (RC)	
ELEMENT	DESCRIPTIF DU LABORATOIRE	DATE DE PRELEVEMENT	NOM DE L'OPERATEUR
Enduit / Peinture	Enduit plâtreux blanc en vrac non séparable + peintures multiples non séparable	07/03/2019	TAVARES Serge
LOCALISATION		RESULTAT	
Murs		Amiante non détecté

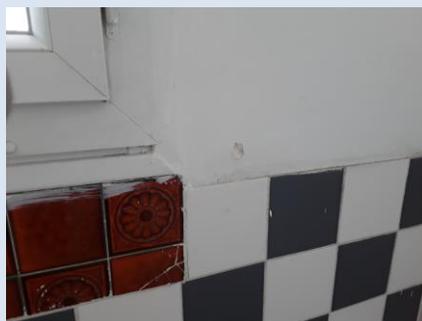
PRELEVEMENT : 447LBL0102P006			
NOM DU CLIENT	NUMERO DU DOSSIER	PIECE OU LOCAL	
OPH77	447LBL0102 07/03/2019	Cuisine (RC)	
ELEMENT	DESCRIPTIF DU LABORATOIRE	DATE DE PRELEVEMENT	NOM DE L'OPERATEUR
Enduit / Peinture béton	Enduit plâtreux blanc en vrac non séparable + peintures multiples non séparable	07/03/2019	TAVARES Serge
LOCALISATION		RESULTAT	
Murs		Amiante non détecté

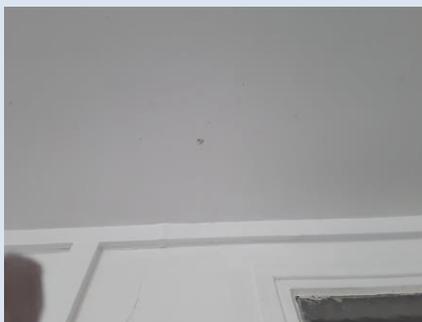
PRELEVEMENT : 447LBL0102P007

NOM DU CLIENT	NUMERO DU DOSSIER	PIECE OU LOCAL	
OPH77	447LBL0102 07/03/2019	Cuisine 1 (RC)	
ELEMENT	DESCRIPTIF DU LABORATOIRE	DATE DE PRELEVEMENT	NOM DE L'OPERATEUR
Enduit / Peinture béton	Enduit plâtreux blanc en vrac + peintures multiples non séparable	07/03/2019	TAVARES Serge
LOCALISATION		RESULTAT	
Plafond		Amiante non détecté

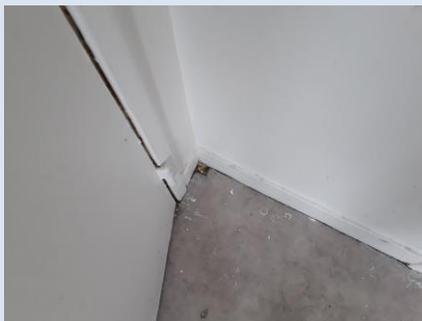
PRELEVEMENT : 447LBL0102P008

NOM DU CLIENT	NUMERO DU DOSSIER	PIECE OU LOCAL	
OPH77	447LBL0102 07/03/2019	Cuisine (RC)	
ELEMENT	DESCRIPTIF DU LABORATOIRE	DATE DE PRELEVEMENT	NOM DE L'OPERATEUR
Revêtement souple	Revêtement souple gris	07/03/2019	TAVARES Serge
LOCALISATION		RESULTAT	
Sol		Fr1:Amiante non détecté

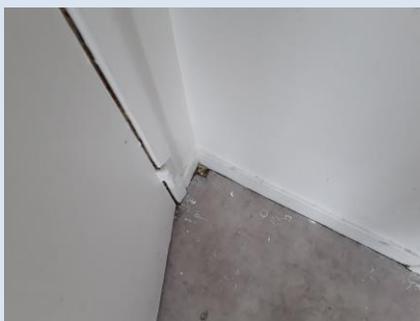
PRELEVEMENT : 447LBL0102P008

NOM DU CLIENT	NUMERO DU DOSSIER	PIECE OU LOCAL	
OPH77	447LBL0102 07/03/2019	Cuisine (RC)	
ELEMENT	DESCRIPTIF DU LABORATOIRE	DATE DE PRELEVEMENT	NOM DE L'OPERATEUR
Revêtement souple	Colle polymère jaune avec poussières non séparable + peintures multiples en faible quantité en vrac non séparable	07/03/2019	TAVARES Serge
LOCALISATION		RESULTAT	
Sol		Fr2:Amiante non détecté
