Rapport de mission de repérage des matériaux et produits contenant de l'amiante avant réalisation de travaux

31 RUE HENRI GUILLAUMET

77400 LAGNY SUR MARNE

RAPPORT N° :	447LBO0202	Laboratoire d'Analyses :	ITGA
Repérage réalisé le :	17/12/2018	Adresse laboratoire :	3 RUE ARMAND HERPIN LACROIX - CS 46537 35065 RENNES CEDEX
Accompagnateur :		Numéro d'accréditation :	1-5967
Par :	Mickaël JULIEN	Organisme d'assurance professionnelle :	AXA France
N° certificat :	CPDI 4129	Adresse assurance :	313 Terrasses de l'Arche 92727 NANTERRE CEDEX
Date d'obtention :	01/01/2017	N° de contrat d'assurance :	10063271004
Organisme certificateur	I.CERT Parc Edonia - Bâtiment G - Rue de la Terre Victoria - 35760 SAINT-GREGOIRE	Date de validité :	31/12/2018

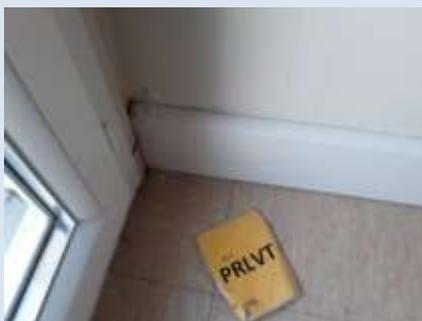
EMPLACEMENT

PRELEVEMENT : 447LBO0202P001			
NOM DU CLIENT	NUMERO DU DOSSIER		PIECE OU LOCAL
OPH77	447LBO0202 17/12/2018		Chambre 2 (RC)
ELEMENT	DESCRIPTIF DU LABORATOIRE	DATE DE PRELEVEMENT	NOM DE L'OPERATEUR
Enduit béton	Enduit plâtreux blanc en vrac + peinture non séparable + papier en vrac non séparable	17/12/2018	JULIEN Mickaël
LOCALISATION		RESULTAT	
Mur C		Amiante non détecté

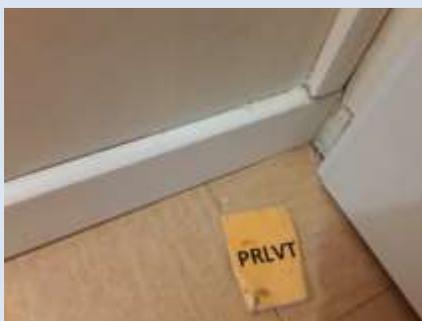
EMPLACEMENT

PRELEVEMENT : 447LBO0202P002			
NOM DU CLIENT	NUMERO DU DOSSIER		PIECE OU LOCAL
OPH77	447LBO0202 17/12/2018		Entrée (RC)
ELEMENT	DESCRIPTIF DU LABORATOIRE	DATE DE PRELEVEMENT	NOM DE L'OPERATEUR
Enduit	Enduit plâtreux blanc en vrac + peinture non séparable	17/12/2018	JULIEN Mickaël
LOCALISATION		RESULTAT	
Mur G		Amiante non détecté

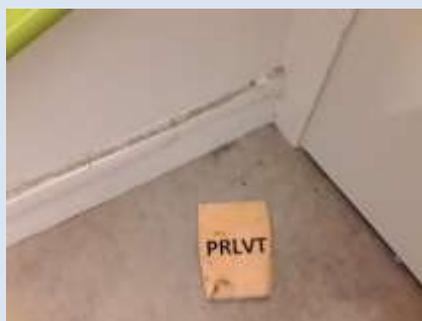
EMPLACEMENT

PRELEVEMENT : 447LBO0202P003			
NOM DU CLIENT	NUMERO DU DOSSIER	PIECE OU LOCAL	
OPH77	447LBO0202 17/12/2018	Salle de bains (RC)	
ELEMENT	DESCRIPTIF DU LABORATOIRE	DATE DE PRELEVEMENT	NOM DE L'OPERATEUR
Enduit béton	Enduit plâtreux blanc en vrac + peinture non séparable	17/12/2018	JULIEN Mickaël
LOCALISATION		RESULTAT	
Mur A		Amiante non détecté

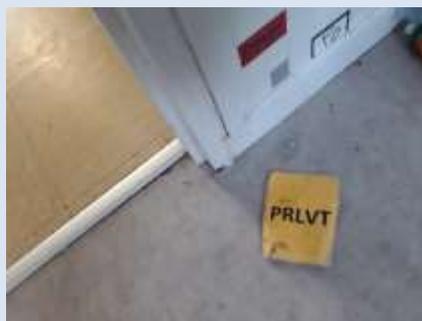
EMPLACEMENT

PRELEVEMENT : 447LBO0202P004			
NOM DU CLIENT	NUMERO DU DOSSIER	PIECE OU LOCAL	
OPH77	447LBO0202 17/12/2018	Cuisine (RC)	
ELEMENT	DESCRIPTIF DU LABORATOIRE	DATE DE PRELEVEMENT	NOM DE L'OPERATEUR
Enduit	Enduit plâtreux blanc en vrac + peinture en vrac non séparable	17/12/2018	JULIEN Mickaël
LOCALISATION		RESULTAT	
Mur F		Amiante non détecté
