Rapport de mission de repérage des matériaux et produits contenant de l'amiante avant réalisation de travaux

31 RUE HENRI GUILLAUMET

77400 LAGNY SUR MARNE

RAPPORT N° :	447LBO0402	Laboratoire d'Analyses :	ITGA
Repérage réalisé le :	23/03/2018	Adresse laboratoire :	3 RUE ARMAND HERPIN LACROIX - CS 46537 35065 RENNES CEDEX
Accompagnateur :		Numéro d'accréditation :	1-5967
Par :	Mickaël JULIEN	Organisme d'assurance professionnelle :	AXA France
N° certificat :	CPDI 4129	Adresse assurance :	313 Terrasses de l'Arche 92727 NANTERRE CEDEX
Date d'obtention :	01/01/2017	N° de contrat d'assurance :	10063271004
Organisme certificateur	I.CERT Parc Edonia - Bâtiment G - Rue de la Terre Victoria - 35760 SAINT-GREGOIRE	Date de validité :	31/12/2018

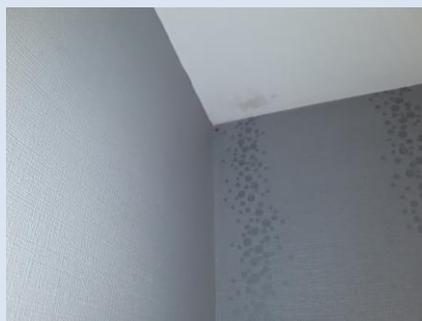
PRELEVEMENT : 447LBO0402P001			
NOM DU CLIENT	NUMERO DU DOSSIER		PIECE OU LOCAL
OPH77	447LBO0402 23/03/2018		Séjour
ELEMENT	DESCRIPTIF DU LABORATOIRE	DATE DE PRELEVEMENT	NOM DE L'OPERATEUR
Enduit béton	Enduit plâtreux blanc en vrac + peinture non séparable	23/03/2018	JULIEN Mickaël
LOCALISATION		RESULTAT	
Plafond		Amiante non détecté

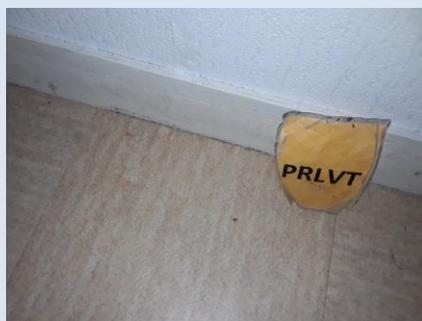
PRELEVEMENT : 447LBO0402P002			
NOM DU CLIENT	NUMERO DU DOSSIER		PIECE OU LOCAL
OPH77	447LBO0402 23/03/2018		Chambre 1
ELEMENT	DESCRIPTIF DU LABORATOIRE	DATE DE PRELEVEMENT	NOM DE L'OPERATEUR
Enduit	Enduit plâtreux blanc en vrac + peintures multiples non séparable	23/03/2018	JULIEN Mickaël
LOCALISATION		RESULTAT	
Mur D		Amiante non détecté

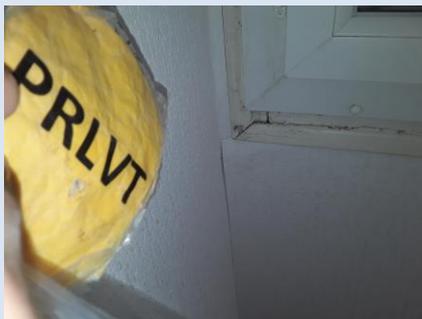
PRELEVEMENT : 447LBO0402P003			
NOM DU CLIENT	NUMERO DU DOSSIER		PIECE OU LOCAL
OPH77	447LBO0402 23/03/2018		Chambre 2
ELEMENT	DESCRIPTIF DU LABORATOIRE	DATE DE PRELEVEMENT	NOM DE L'OPERATEUR
Enduit béton	Enduit plâtreux blanc en vrac + peintures multiples non séparable + matériau gris non séparable	23/03/2018	JULIEN Mickaël
LOCALISATION		RESULTAT	
Mur B		Amiante non détecté

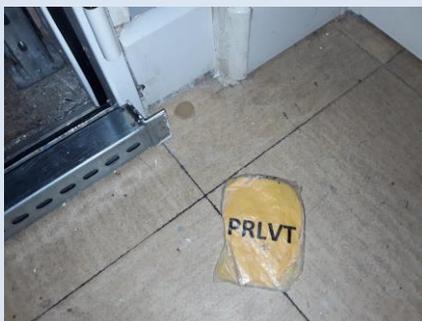
PRELEVEMENT : 447LBO0402P004			
NOM DU CLIENT	NUMERO DU DOSSIER		PIECE OU LOCAL
OPH77	447LBO0402 23/03/2018		Entrée
ELEMENT	DESCRIPTIF DU LABORATOIRE	DATE DE PRELEVEMENT	NOM DE L'OPERATEUR
Dalle de sol	Revêtement souple beige + colle polymère jaune + ragréage rose non séparable + matériau compact gris hétérogène non séparable + peinture en faible quantité non séparable	23/03/2018	JULIEN Mickaël
LOCALISATION		RESULTAT	
Sol		Amiante non détecté

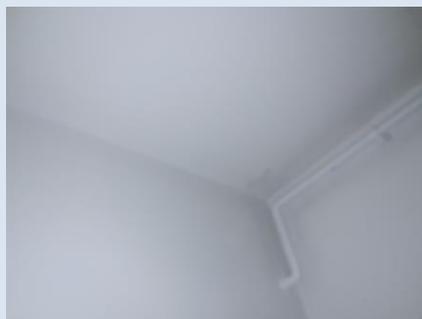
PRELEVEMENT : 447LBO0402P005			
NOM DU CLIENT	NUMERO DU DOSSIER	PIECE OU LOCAL	
OPH77	447LBO0402 23/03/2018	Salle de bains	
ELEMENT	DESCRIPTIF DU LABORATOIRE	DATE DE PRELEVEMENT	NOM DE L'OPERATEUR
Enduit béton	Enduit plâtreux blanc en vrac + peintures multiples non séparable	23/03/2018	JULIEN Mickaël
LOCALISATION		RESULTAT	
Plafond		Amiante non détecté

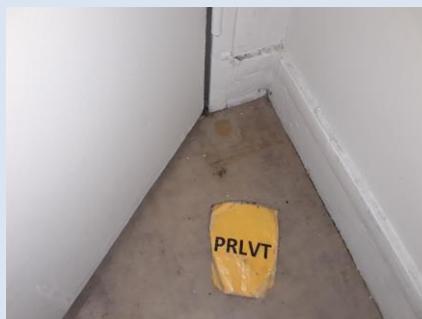
PRELEVEMENT : 447LBO0402P006			
NOM DU CLIENT	NUMERO DU DOSSIER	PIECE OU LOCAL	
OPH77	447LBO0402 23/03/2018	Salle de bains	
ELEMENT	DESCRIPTIF DU LABORATOIRE	DATE DE PRELEVEMENT	NOM DE L'OPERATEUR
Revêtement souple	Revêtement souple beige avec couche fibreuse + revêtement souple beige + matériau gris hétérogène	23/03/2018	JULIEN Mickaël
LOCALISATION		RESULTAT	
Sol		Fr1:Amiante non détecté

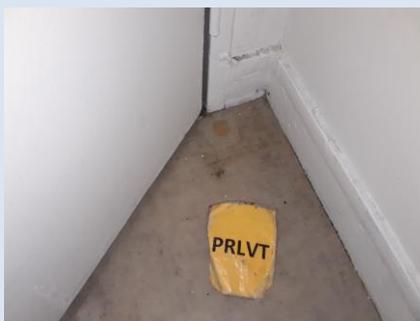
PIECE	ETAGE	ELEMENTS	DESCRIPTIF LABORATOIRE	REPERAGE	Echantillon	METHODE	ETAT	RESULTAT
Salle de bains		Revêtement souple	Colle polymère jaune non séparable + colle polymère jaune non séparable + ragréage rose non séparable + colle bitumineuse noire	Sol	447LBO0402P006	RESULTAT ANALYSE	DEGRADATION PARTIELLE	Fr2:Amiante détecté (Chrysotile)
Salle de bains		Revêtement souple	Colle polymère jaune non séparable + colle polymère jaune non séparable + ragréage rose non séparable + colle bitumineuse noire	Sol	447LBO0402P006	ZSO	DEGRADATION PARTIELLE	Fr2:Amiante détecté (Chrysotile)
WC		Revêtement souple	Colle polymère jaune non séparable + colle polymère jaune non séparable + ragréage rose non séparable + colle bitumineuse noire	Sol	447LBO0402P006	ZSO	DEGRADATION PARTIELLE	Fr2:Amiante détecté (Chrysotile)

PIECE	ETAGE	ELEMENTS	DESCRIPTIF LABORATOIRE	Echantillon	REPERAGE	ETAT	RESULTAT
Salle de bains		Revêtement souple	Colle polymère jaune non séparable + colle polymère jaune non séparable + ragréage rose non séparable + colle bitumineuse noire	447LBO0402P006	Sol	DEGRADATION PARTIELLE	Fr2:Amiante détecté (Chrysotile)

PRELEVEMENT : 447LBO0402P006			
NOM DU CLIENT	NUMERO DU DOSSIER	PIECE OU LOCAL	
OPH77	447LBO0402 23/03/2018	Salle de bains	
ELEMENT	DESCRIPTIF DU LABORATOIRE	DATE DE PRELEVEMENT	NOM DE L'OPERATEUR
Revêtement souple	Colle polymère jaune non séparable + colle polymère jaune non séparable + ragréage rose non séparable + colle bitumineuse noire	23/03/2018	JULIEN Mickaël
LOCALISATION		RESULTAT	
Sol		Fr2:Amiante détecté (Chrysotile)

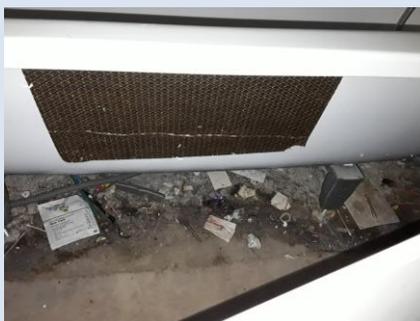
PRELEVEMENT : 447LBO0402P007			
NOM DU CLIENT	NUMERO DU DOSSIER	PIECE OU LOCAL	
OPH77	447LBO0402 23/03/2018	Salle de bains	
ELEMENT	DESCRIPTIF DU LABORATOIRE	DATE DE PRELEVEMENT	NOM DE L'OPERATEUR
Bardeau bitumineux	Matériau bitumineux noir	23/03/2018	JULIEN Mickaël
LOCALISATION		RESULTAT	
Sous baignoire		Amiante non détecté

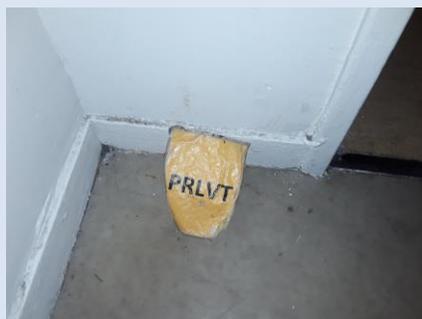
PRELEVEMENT : 447LBO0402P008			
NOM DU CLIENT	NUMERO DU DOSSIER	PIECE OU LOCAL	
OPH77	447LBO0402 23/03/2018	Salle de bains	
ELEMENT	DESCRIPTIF DU LABORATOIRE	DATE DE PRELEVEMENT	NOM DE L'OPERATEUR
Enduit	Enduit plâtreux blanc en vrac + peinture non séparable + matériau beige en faible quantité non séparable	23/03/2018	JULIEN Mickaël
LOCALISATION		RESULTAT	
Mur D		Amiante non détecté

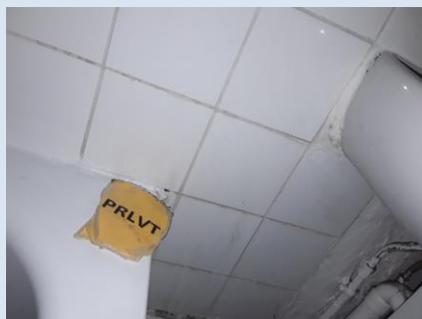
PRELEVEMENT : 447LBO0402P009			
NOM DU CLIENT	NUMERO DU DOSSIER	PIECE OU LOCAL	
OPH77	447LBO0402 23/03/2018	Salle de bains	
ELEMENT	DESCRIPTIF DU LABORATOIRE	DATE DE PRELEVEMENT	NOM DE L'OPERATEUR
Faïence 1	Colle blanche + couche plâtreuse blanche en vrac non séparable + carrelage	23/03/2018	JULIEN Mickaël
LOCALISATION		RESULTAT	
Mur C		Amiante non détecté
