Rapport de mission de repérage des matériaux et produits contenant de l'amiante avant réalisation de travaux

1 RUE LOUIS BLERIOT

77400 LAGNY SUR MARNE

RAPPORT N° :	447LCA0003	Laboratoire d'Analyses :	ITGA
Repérage réalisé le :	23/03/2018	Adresse laboratoire :	3 RUE ARMAND HERPIN LACROIX - CS 46537 35065 RENNES CEDEX
Accompagnateur :		Numéro d'accréditation :	1-5967
Par :	Mickaël JULIEN	Organisme d'assurance professionnelle :	AXA France
N° certificat :	CPDI 4129	Adresse assurance :	313 Terrasses de l'Arche 92727 NANTERRE CEDEX
Date d'obtention :	01/01/2017	N° de contrat d'assurance :	10063271004
Organisme certificateur	I.CERT Parc Edonia - Bâtiment G - Rue de la Terre Victoria - 35760 SAINT-GREGOIRE	Date de validité :	31/12/2018

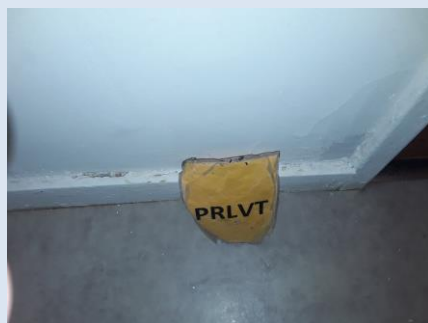
PRELEVEMENT : 447LCA0003P002			
NOM DU CLIENT	NUMERO DU DOSSIER		PIECE OU LOCAL
OPH77	447LCA0003 23/03/2018		WC
ELEMENT	DESCRIPTIF DU LABORATOIRE	DATE DE PRELEVEMENT	NOM DE L'OPERATEUR
Enduit	Enduit plâtreux blanc en vrac + peinture non séparable	23/03/2018	JULIEN Mickaël
LOCALISATION		RESULTAT	
Mur D		Amiante non détecté

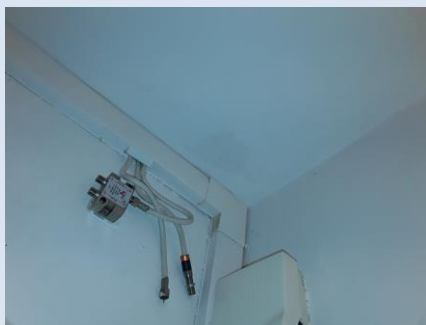
PRELEVEMENT : 447LCA0003P003

NOM DU CLIENT	NUMERO DU DOSSIER	PIECE OU LOCAL	
OPH77	447LCA0003 23/03/2018	Entrée	
ELEMENT	DESCRIPTIF DU LABORATOIRE	DATE DE PRELEVEMENT	NOM DE L'OPERATEUR
Enduit béton	Enduit plâtreux blanc en faible quantité + peintures multiples non séparable	23/03/2018	JULIEN Mickaël
LOCALISATION		RESULTAT	
Plafond		Amiante non détecté

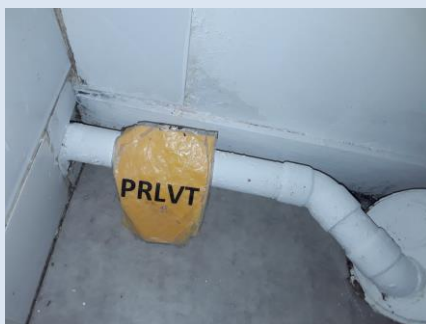
PRELEVEMENT : 447LCA0003P004

NOM DU CLIENT	NUMERO DU DOSSIER	PIECE OU LOCAL	
OPH77	447LCA0003 23/03/2018	Salle de bains	
ELEMENT	DESCRIPTIF DU LABORATOIRE	DATE DE PRELEVEMENT	NOM DE L'OPERATEUR
Enduit béton	Enduit plâtreux blanc en vrac + peintures multiples non séparable	23/03/2018	JULIEN Mickaël
LOCALISATION		RESULTAT	
Mur B		Amiante non détecté

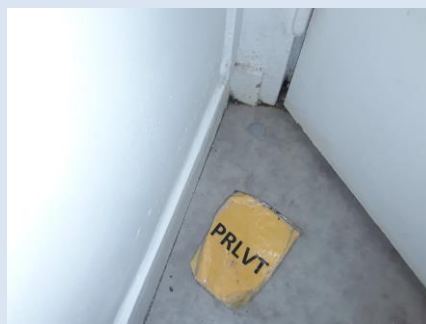
PRELEVEMENT : 447LCA0003P005			
NOM DU CLIENT	NUMERO DU DOSSIER	PIECE OU LOCAL	
OPH77	447LCA0003 23/03/2018	Salle de bains	
ELEMENT	DESCRIPTIF DU LABORATOIRE	DATE DE PRELEVEMENT	NOM DE L'OPERATEUR
Revêtement souple	Revêtement souple gris avec couche fibreuse + revêtement souple blanc + revêtement cassant blanc	23/03/2018	JULIEN Mickaël
LOCALISATION		RESULTAT	
Sol		Fr1:Amiante non détecté

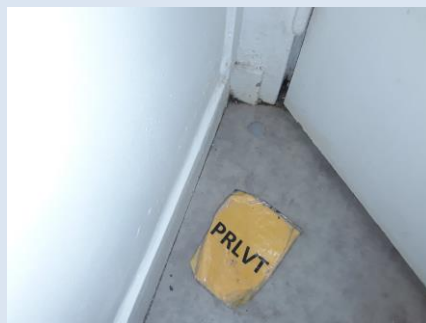
PIECE	ETAGE	ELEMENTS	DESCRIPTIF LABORATOIRE	Echantillon	REPERAGE	ETAT	RESULTAT	METHODE
Salle de bains		Revêtement souple	Dalle dure cassante bleue + colle polymère jaune non séparable + colle polymère jaune non séparable + colle polymère jaune non séparable + ragréage gris en faible quantité en vrac non séparable	447LCA0003P005	Sol	BON ETAT	Fr2:Amiante détecté (Chrysotile)	ZSO

PIECE	ETAGE	ELEMENTS	DESCRIPTIF LABORATOIRE	Echantillon	REPERAGE	ETAT	RESULTAT
Salle de bains		Revêtement souple	Dalle dure cassante bleue + colle polymère jaune non séparable + colle polymère jaune non séparable + colle polymère jaune non séparable + ragréage gris en faible quantité en vrac non séparable	447LCA0003P005	Sol	BON ETAT	Fr2:Amiante détecté (Chrysotile)

PRELEVEMENT : 447LCA0003P005			
NOM DU CLIENT	NUMERO DU DOSSIER	PIECE OU LOCAL	
OPH77	447LCA0003 23/03/2018	Salle de bains	
ELEMENT	DESCRIPTIF DU LABORATOIRE	DATE DE PRELEVEMENT	NOM DE L'OPERATEUR
Revêtement souple	Dalle dure cassante bleue + colle polymère jaune non séparable + colle polymère jaune non séparable + colle polymère jaune non séparable + ragréage gris en faible quantité en vrac non séparable	23/03/2018	JULIEN Mickaël
LOCALISATION		RESULTAT	
Sol		Fr2:Amiante détecté (Chrysotile)

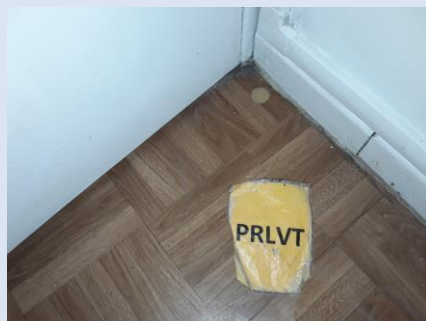
PRELEVEMENT : 447LCA0003P007			
NOM DU CLIENT	NUMERO DU DOSSIER	PIECE OU LOCAL	
OPH77	447LCA0003 23/03/2018	Séjour	
ELEMENT	DESCRIPTIF DU LABORATOIRE	DATE DE PRELEVEMENT	NOM DE L'OPERATEUR
Dalle de sol	Revêtement souple marron + colle polymère jaune + ragréage rose non séparable + colle polymère jaune non séparable + matériau compact gris hétérogène non séparable	23/03/2018	JULIEN Mickaël
LOCALISATION		RESULTAT	
Sol		Amiante non détecté

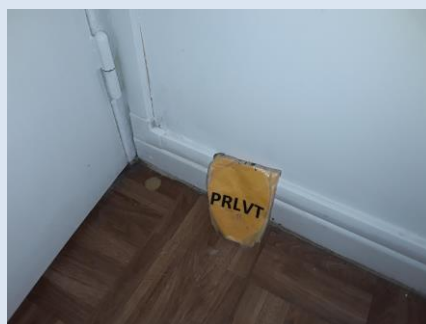
PRELEVEMENT : 447LCA0003P008			
NOM DU CLIENT	NUMERO DU DOSSIER	PIECE OU LOCAL	
OPH77	447LCA0003 23/03/2018	Séjour	
ELEMENT	DESCRIPTIF DU LABORATOIRE	DATE DE PRELEVEMENT	NOM DE L'OPERATEUR
Enduit / Peinture plaque de plâtre	Enduit plâtreux blanc en vrac + carton non séparable + peinture non séparable	23/03/2018	JULIEN Mickaël
LOCALISATION		RESULTAT	
Mur I		Amiante non détecté	
EMPLACEMENT

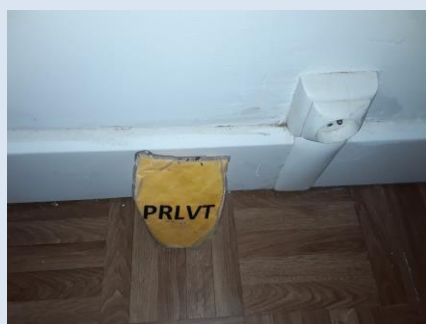
PRELEVEMENT : 447LCA0003P009			
NOM DU CLIENT	NUMERO DU DOSSIER	PIECE OU LOCAL	
OPH77	447LCA0003 23/03/2018	Séjour	
ELEMENT	DESCRIPTIF DU LABORATOIRE	DATE DE PRELEVEMENT	NOM DE L'OPERATEUR
Enduit béton	Enduit plâtreux blanc en vrac + peintures multiples non séparable	23/03/2018	JULIEN Mickaël
LOCALISATION		RESULTAT	
Mur C		Amiante non détecté	
EMPLACEMENT

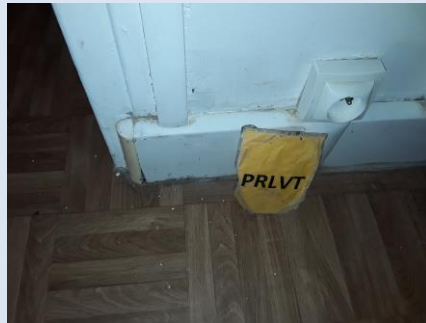
PRELEVEMENT : 447LCA0003P010			
NOM DU CLIENT	NUMERO DU DOSSIER		PIECE OU LOCAL
OPH77	447LCA0003 23/03/2018		Séjour
ELEMENT	DESCRIPTIF DU LABORATOIRE	DATE DE PRELEVEMENT	NOM DE L'OPERATEUR
Enduit	Enduit plâtreux blanc en vrac + peinture non séparable	23/03/2018	JULIEN Mickaël
LOCALISATION		RESULTAT	
Mur G		Amiante non détecté	
EMPLACEMENT
