Rapport de mission de repérage des matériaux et produits contenant de l'amiante avant réalisation de travaux

1 RUE LOUIS BLEROT LGT 258

77400 LAGNY SUR MARNE

RAPPORT N° :	447LCA0106	Laboratoire d'Analyses :	ITGA
Repérage réalisé le :	30/11/2017	Adresse laboratoire :	3 RUE ARMAND HERPIN LACROIX - CS 46537 35065 RENNES CEDEX
Accompagnateur :		Numéro d'accréditation :	1-5967
Par :	Mickaël JULIEN	Organisme d'assurance professionnelle :	ALLIANZ
N° certificat :	CPDI 4129	Adresse assurance :	Direction Opérations Entreprises 5C Esplanade Charles de Gaulle 33081 BORDEAUX CEDEX
Date d'obtention :	01/01/2017	N° de contrat d'assurance :	55897385
Organisme certificateur	I.CERT Parc Edonia - Bâtiment G - Rue de la Terre Victoria - 35760 SAINT-GREGOIRE	Date de validité :	31/12/2017

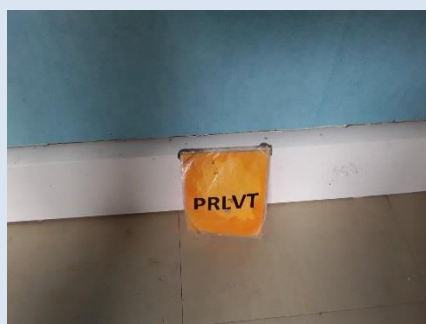
PRELEVEMENT : 447LCA0106P002			
NOM DU CLIENT	NUMERO DU DOSSIER	PIECE OU LOCAL	
OPH77	447LCA0106 30/11/2017	Chambre	
ELEMENT	DESCRIPTIF DU LABORATOIRE	DATE DE PRELEVEMENT	NOM DE L'OPERATEUR
Enduit	Enduit plâtreux blanc en vrac + peinture non séparable	30/11/2017	JULIEN Mickaël
LOCALISATION		RESULTAT	
Mur D		Amiante non détecté

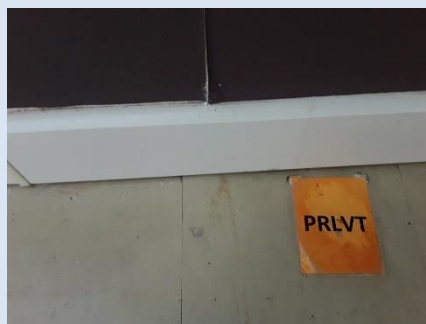
PRELEVEMENT : 447LCA0106P003			
NOM DU CLIENT	NUMERO DU DOSSIER	PIECE OU LOCAL	
OPH77	447LCA0106 30/11/2017	Séjour	
ELEMENT	DESCRIPTIF DU LABORATOIRE	DATE DE PRELEVEMENT	NOM DE L'OPERATEUR
Enduit béton	Enduit plâtreux blanc en vrac + peinture non séparable	30/11/2017	JULIEN Mickaël
LOCALISATION		RESULTAT	
Mur B		Amiante non détecté

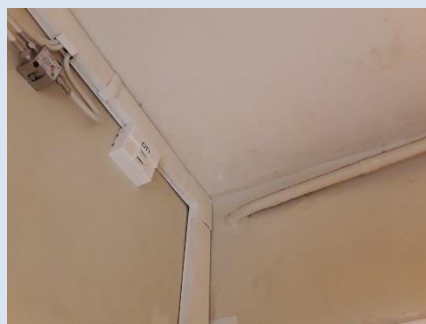
PRELEVEMENT : 447LCA0106P004			
NOM DU CLIENT	NUMERO DU DOSSIER		PIECE OU LOCAL
OPH77	447LCA0106 30/11/2017		Entrée
ELEMENT	DESCRIPTIF DU LABORATOIRE	DATE DE PRELEVEMENT	NOM DE L'OPERATEUR
Enduit béton	Enduit plâtreux blanc en vrac + peinture non séparable	30/11/2017	JULIEN Mickaël
LOCALISATION		RESULTAT	
Plafond		Amiante non détecté

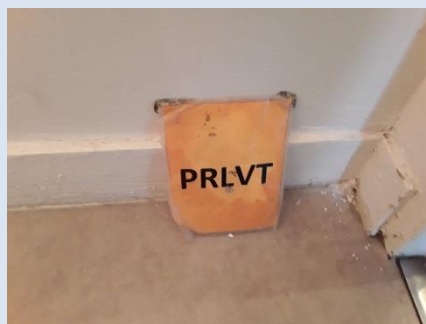
PRELEVEMENT : 447LCA0106P005			
NOM DU CLIENT	NUMERO DU DOSSIER		PIECE OU LOCAL
OPH77	447LCA0106 30/11/2017		WC
ELEMENT	DESCRIPTIF DU LABORATOIRE	DATE DE PRELEVEMENT	NOM DE L'OPERATEUR
Enduit béton	Enduit plâtreux blanc en vrac + peintures multiples non séparable	30/11/2017	JULIEN Mickaël
LOCALISATION		RESULTAT	
Mur C		Amiante non détecté

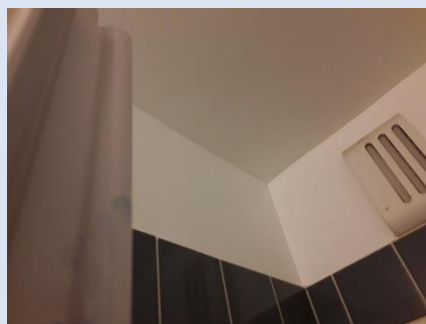
PRELEVEMENT : 447LCA0106P006			
NOM DU CLIENT	NUMERO DU DOSSIER		PIECE OU LOCAL
OPH77	447LCA0106 30/11/2017		Salle de bains
ELEMENT	DESCRIPTIF DU LABORATOIRE	DATE DE PRELEVEMENT	NOM DE L'OPERATEUR
Enduit béton	Enduit plâtreux blanc en vrac + peintures multiples non séparable	30/11/2017	JULIEN Mickaël
LOCALISATION		RESULTAT	
Plafond		Amiante non détecté

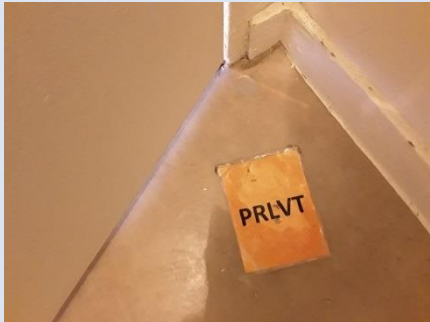
PRELEVEMENT : 447LCA0106P007			
NOM DU CLIENT	NUMERO DU DOSSIER	PIECE OU LOCAL	
OPH77	447LCA0106 30/11/2017	Salle de bains	
ELEMENT	DESCRIPTIF DU LABORATOIRE	DATE DE PRELEVEMENT	NOM DE L'OPERATEUR
Revêtement souple	Dalle dure cassante beige	30/11/2017	JULIEN Mickaël
LOCALISATION		RESULTAT	
Sol		Fr1:Amiante non détecté	
EMPLACEMENT

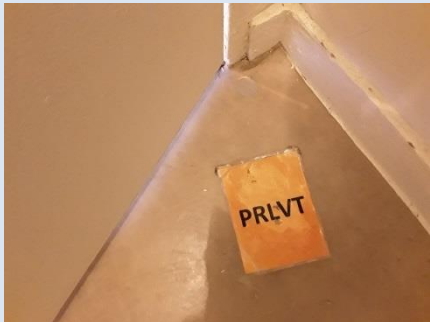
PIECE	ETAGE	ELEMENTS	DESCRIPTIF LABORATOIRE	REPERAGE	Echantillon	METHODE	ETAT	RESULTAT
Salle de bains		Revêtement souple	Colle bitumineuse noire non séparable + colle polymère jaune non séparable + colle polymère jaune non séparable + ragréage gris en faible quantité non séparable	Sol	447LCA0106P007	RESULTAT ANALYSE	BON ETAT	Fr2:Amiante détecté (Chrysotile)
Cuisine		Dalle de sol	Colle polymère jaune non séparable + colle bitumineuse noire non séparable + ragréage gris en faible quantité non séparable	Sol	447LCA0106P009	RESULTAT ANALYSE	BON ETAT	Fr2:Amiante détecté (Chrysotile)
WC		Revêtement souple	Colle bitumineuse noire non séparable + colle polymère jaune non séparable + colle polymère jaune non séparable + ragréage gris en faible quantité non séparable	Sol	447LCA0106P007	ZSO	BON ETAT	Fr2:Amiante détecté (Chrysotile)

PRELEVEMENT : 447LCA0106P007			
NOM DU CLIENT	NUMERO DU DOSSIER	PIECE OU LOCAL	
OPH77	447LCA0106 30/11/2017	Salle de bains	
ELEMENT	DESCRIPTIF DU LABORATOIRE	DATE DE PRELEVEMENT	NOM DE L'OPERATEUR
Revêtement souple	Colle bitumineuse noire non séparable + colle polymère jaune non séparable + colle polymère jaune non séparable + ragréage gris en faible quantité non séparable	30/11/2017	JULIEN Mickaël
LOCALISATION		RESULTAT	
Sol		Fr2:Amiante détecté (Chrysotile)	
EMPLACEMENT

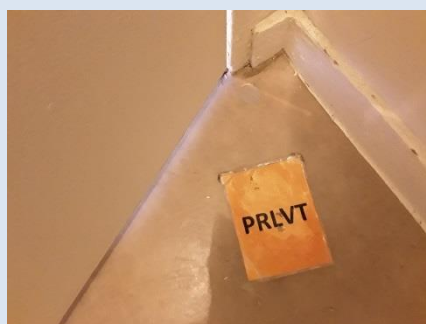
PRELEVEMENT : 447LCA0106P007			
NOM DU CLIENT	NUMERO DU DOSSIER	PIECE OU LOCAL	
OPH77	447LCA0106 30/11/2017	Salle de bains	
ELEMENT	DESCRIPTIF DU LABORATOIRE	DATE DE PRELEVEMENT	NOM DE L'OPERATEUR
Revêtement souple	Matériau compact gris hétérogène + revêtement souple beige	30/11/2017	JULIEN Mickaël
LOCALISATION		RESULTAT	
Sol		Fr3:Amiante non détecté

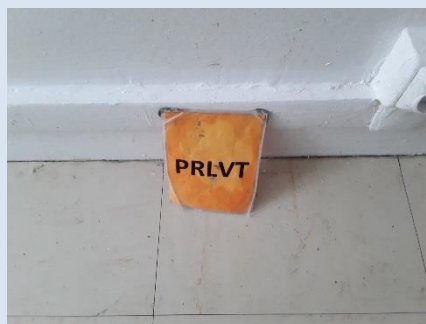
PRELEVEMENT : 447LCA0106P008			
NOM DU CLIENT	NUMERO DU DOSSIER	PIECE OU LOCAL	
OPH77	447LCA0106 30/11/2017	Cuisine	
ELEMENT	DESCRIPTIF DU LABORATOIRE	DATE DE PRELEVEMENT	NOM DE L'OPERATEUR
Enduit	Enduit plâtreux blanc en vrac + peinture non séparable	30/11/2017	JULIEN Mickaël
LOCALISATION		RESULTAT	
Mur D		Amiante non détecté

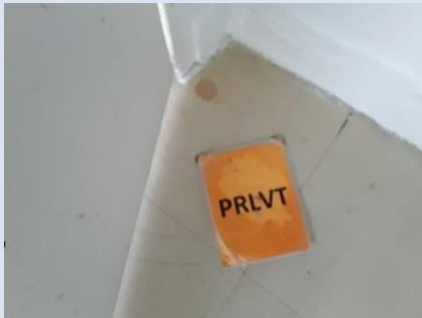
PIECE	ETAGE	ELEMENTS	DESCRIPTIF LABORATOIRE	Echantillon	REPERAGE	ETAT	RESULTAT
Salle de bains		Revêtement souple	Colle bitumineuse noire non séparable + colle polymère jaune non séparable + colle polymère jaune non séparable + ragréage gris en faible quantité non séparable	447LCA0106P007	Sol	BON ETAT	Fr2:Amiante détecté (Chrysotile)
Cuisine		Dalle de sol	Colle polymère jaune non séparable + colle bitumineuse noire non séparable + ragréage gris en faible quantité non séparable	447LCA0106P009	Sol	BON ETAT	Fr2:Amiante détecté (Chrysotile)

PRELEVEMENT : 447LCA0106P009			
NOM DU CLIENT	NUMERO DU DOSSIER	PIECE OU LOCAL	
OPH77	447LCA0106 30/11/2017	Cuisine	
ELEMENT	DESCRIPTIF DU LABORATOIRE	DATE DE PRELEVEMENT	NOM DE L'OPERATEUR
Dalle de sol	Colle polymère jaune non séparable + colle bitumineuse noire non séparable + ragréage gris en faible quantité non séparable	30/11/2017	JULIEN Mickaël
LOCALISATION		RESULTAT	
Sol		Fr2:Amiante détecté (Chrysotile)	
EMPLACEMENT

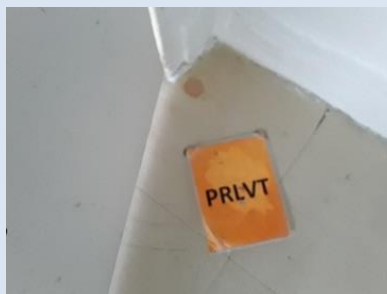
PRELEVEMENT : 447LCA0106P009			
NOM DU CLIENT	NUMERO DU DOSSIER		PIECE OU LOCAL
OPH77	447LCA0106 30/11/2017		Cuisine
ELEMENT	DESCRIPTIF DU LABORATOIRE	DATE DE PRELEVEMENT	NOM DE L'OPERATEUR
Dalle de sol	Matériau compact gris hétérogène	30/11/2017	JULIEN Mickaël
LOCALISATION		RESULTAT	
Sol		Fr3:Amiante non détecté	
EMPLACEMENT
