Rapport de mission de repérage des matériaux et produits contenant de l'amiante avant réalisation de travaux

1 RUE LOUIS BLERIOT

77400 LAGNY SUR MARNE

RAPPORT N° :	447LCA0204	Laboratoire d'Analyses :	ITGA
Repérage réalisé le :	01/08/2018	Adresse laboratoire :	3 RUE ARMAND HERPIN LACROIX - CS 46537 35065 RENNES CEDEX
Accompagnateur :		Numéro d'accréditation :	1-5967
Par :	Mickaël JULIEN	Organisme d'assurance professionnelle :	AXA France
N° certificat :	CPDI 4129	Adresse assurance :	313 Terrasses de l'Arche 92727 NANTERRE CEDEX
Date d'obtention :	01/01/2017	N° de contrat d'assurance :	10063271004
Organisme certificateur	I.CERT Parc Edonia - Bâtiment G - Rue de la Terre Victoria - 35760 SAINT-GREGOIRE	Date de validité :	31/12/2018

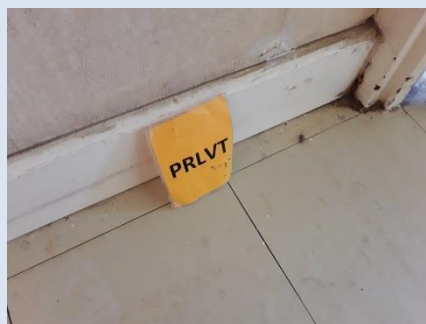
PRELEVEMENT : 447LCA0204P001			
NOM DU CLIENT	NUMERO DU DOSSIER		PIECE OU LOCAL
OPH77	447LCA0204 01/08/2018		Entrée
ELEMENT	DESCRIPTIF DU LABORATOIRE	DATE DE PRELEVEMENT	NOM DE L'OPERATEUR
Enduit	Enduit plâtreux blanc en vrac + peinture non séparable	01/08/2018	JULIEN Mickaël
LOCALISATION		RESULTAT	
Mur A		Amiante non détecté

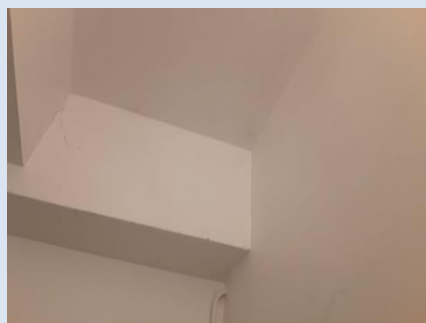
PRELEVEMENT : 447LCA0204P002			
NOM DU CLIENT	NUMERO DU DOSSIER		PIECE OU LOCAL
OPH77	447LCA0204 01/08/2018		WC
ELEMENT	DESCRIPTIF DU LABORATOIRE	DATE DE PRELEVEMENT	NOM DE L'OPERATEUR
Enduit béton	Enduit plâtreux blanc en vrac + peinture non séparable	01/08/2018	JULIEN Mickaël
LOCALISATION		RESULTAT	
Plafond		Amiante non détecté

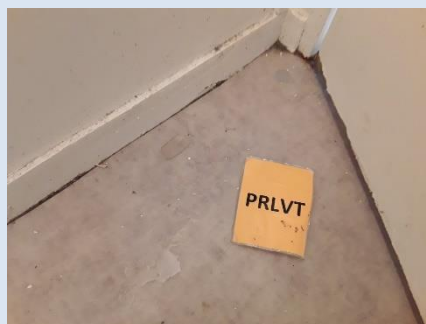
PRELEVEMENT : 447LCA0204P004			
NOM DU CLIENT	NUMERO DU DOSSIER	PIECE OU LOCAL	
OPH77	447LCA0204 01/08/2018	Salle de bains	
ELEMENT	DESCRIPTIF DU LABORATOIRE	DATE DE PRELEVEMENT	NOM DE L'OPERATEUR
Revêtement souple	Dalle dure cassante beige	01/08/2018	JULIEN Mickaël
LOCALISATION		RESULTAT	
Sol		Fr1:Amiante non détecté

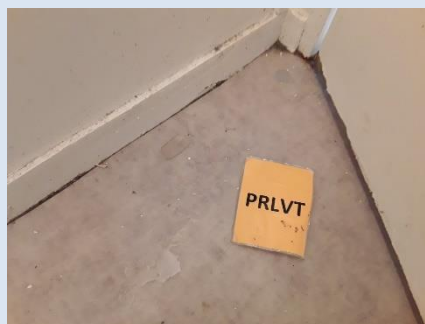
PIECE	ETAGE	ELEMENTS	DESCRIPTIF LABORATOIRE	Echantillon	REPERAGE	ETAT	RESULTAT	METHODE
Salle de bains		Revêtement souple	Colle bitumineuse noire + colle polymère jaune non séparable + ragréage gris en vrac non séparable	447LCA0204P004	Sol	BON ETAT	Fr2:Amiante détecté (Chrysotile)	ZSO

PRELEVEMENT : 447LCA0204P004			
NOM DU CLIENT	NUMERO DU DOSSIER	PIECE OU LOCAL	
OPH77	447LCA0204 01/08/2018	Salle de bains	
ELEMENT	DESCRIPTIF DU LABORATOIRE	DATE DE PRELEVEMENT	NOM DE L'OPERATEUR
Revêtement souple	Colle bitumineuse noire + colle polymère jaune non séparable + ragréage gris en vrac non séparable	01/08/2018	JULIEN Mickaël
LOCALISATION		RESULTAT	
Sol		Fr2:Amiante détecté (Chrysotile)

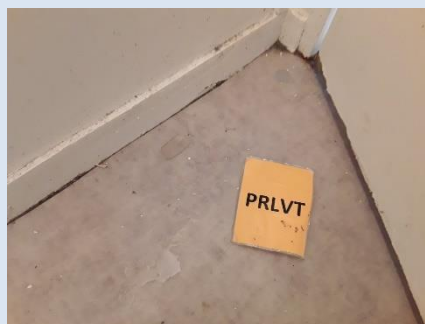
PRELEVEMENT : 447LCA0204P004			
NOM DU CLIENT	NUMERO DU DOSSIER	PIECE OU LOCAL	
OPH77	447LCA0204 01/08/2018	Salle de bains	
ELEMENT	DESCRIPTIF DU LABORATOIRE	DATE DE PRELEVEMENT	NOM DE L'OPERATEUR
Revêtement souple	Revêtement souple beige	01/08/2018	JULIEN Mickaël
LOCALISATION		RESULTAT	
Sol		Fr3:Amiante non détecté

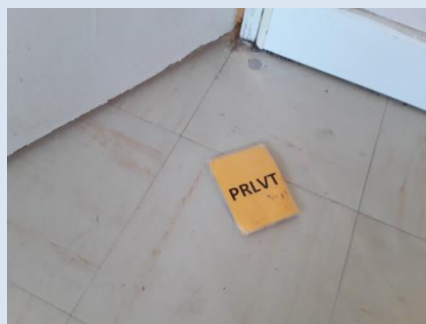
PRELEVEMENT : 447LCA0204P008			
NOM DU CLIENT	NUMERO DU DOSSIER	PIECE OU LOCAL	
OPH77	447LCA0204 01/08/2018	Séjour	
ELEMENT	DESCRIPTIF DU LABORATOIRE	DATE DE PRELEVEMENT	NOM DE L'OPERATEUR
Dalle de sol	Dalle dure cassante beige	01/08/2018	JULIEN Mickaël
LOCALISATION		RESULTAT	
Sol		Fr1:Amiante non détecté

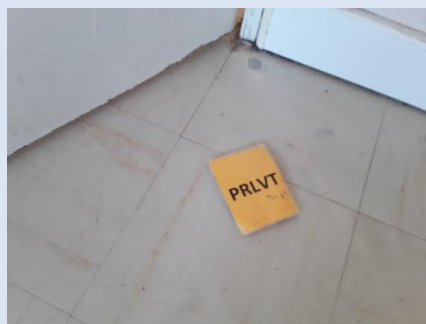
PRELEVEMENT : 447LCA0204P008			
NOM DU CLIENT	NUMERO DU DOSSIER	PIECE OU LOCAL	
OPH77	447LCA0204 01/08/2018	Séjour	
ELEMENT	DESCRIPTIF DU LABORATOIRE	DATE DE PRELEVEMENT	NOM DE L'OPERATEUR
Dalle de sol	Colle polymère jaune avec poussières non séparable + ragréage gris en vrac non séparable + matériau compact gris hétérogène	01/08/2018	JULIEN Mickaël
LOCALISATION		RESULTAT	
Sol		Fr2:Amiante non détecté

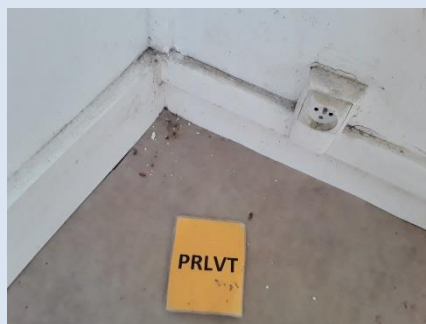
PRELEVEMENT : 447LCA0204P009			
NOM DU CLIENT	NUMERO DU DOSSIER	PIECE OU LOCAL	
OPH77	447LCA0204 01/08/2018	Cuisine	
ELEMENT	DESCRIPTIF DU LABORATOIRE	DATE DE PRELEVEMENT	NOM DE L'OPERATEUR
Enduit béton	Enduit plâtreux blanc en vrac + peinture non séparable	01/08/2018	JULIEN Mickaël
LOCALISATION		RESULTAT	
Mur B		Amiante non détecté
