## Rapport de mission de repérage des matériaux et produits contenant de l'amiante avant réalisation de travaux

1 RUE LOUIS BLERIOT

MODULE 447LCA0205  
77400 LAGNY SUR MARNE

RAPPORT N° :	447LCA0205	Laboratoire d'Analyses :	ITGA
Repérage réalisé le :	02/04/2019	Adresse laboratoire :	3 RUE ARMAND HERPIN LACROIX - CS 46537 35065 RENNES CEDEX
Accompagnateur :		Numéro d'accréditation :	1-5967
Par :	Mickaël JULIEN	Organisme d'assurance professionnelle :	AXA France
N° certificat :	CPDI 4129	Adresse assurance :	313 Terrasses de l'Arche 92727 NANTERRE CEDEX
Date d'obtention :	01/01/2017	N° de contrat d'assurance :	10158549604
Organisme certificateur	I.CERT Parc Edonia - Bâtiment G - Rue de la Terre Victoria - 35760 SAINT-GREGOIRE	Date de validité :	31/12/2019

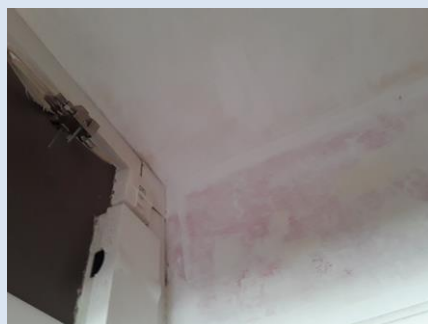
PRELEVEMENT : 447LCA0205P001			
NOM DU CLIENT	NUMERO DU DOSSIER		PIECE OU LOCAL
OPH77	447LCA0205 02/04/2019		Entrée (RC)
ELEMENT	DESCRIPTIF DU LABORATOIRE	DATE DE PRELEVEMENT	NOM DE L'OPERATEUR
Enduit béton	Enduit plâtreux blanc en vrac + peinture non séparable	02/04/2019	JULIEN Mickaël
LOCALISATION		RESULTAT	
Plafond		Amiante non détecté

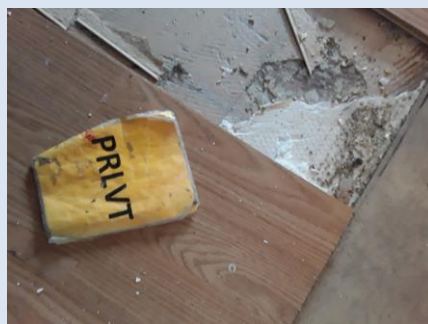
PRELEVEMENT : 447LCA0205P002			
NOM DU CLIENT	NUMERO DU DOSSIER		PIECE OU LOCAL
OPH77	447LCA0205 02/04/2019		Entrée (RC)
ELEMENT	DESCRIPTIF DU LABORATOIRE	DATE DE PRELEVEMENT	NOM DE L'OPERATEUR
Colle	Colle polymère jaune en faible quantité non séparable + ragréage gris + ragréage gris non séparable + sous couche de ragréage blanche non séparable	02/04/2019	JULIEN Mickaël
LOCALISATION		RESULTAT	
Sol		Amiante non détecté

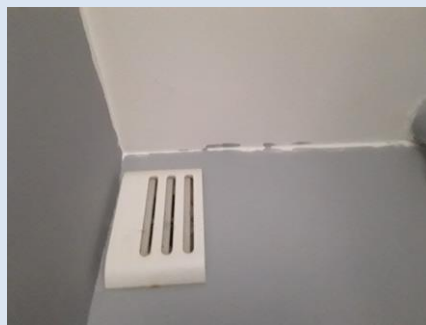
PRELEVEMENT : 447LCA0205P003			
NOM DU CLIENT	NUMERO DU DOSSIER		PIECE OU LOCAL
OPH77	447LCA0205 02/04/2019		WC (RC)
ELEMENT	DESCRIPTIF DU LABORATOIRE	DATE DE PRELEVEMENT	NOM DE L'OPERATEUR
Enduit béton	Enduit plâtreux blanc en vrac + peintures multiples non séparable	02/04/2019	JULIEN Mickaël
LOCALISATION		RESULTAT	
Plafond		Amiante non détecté

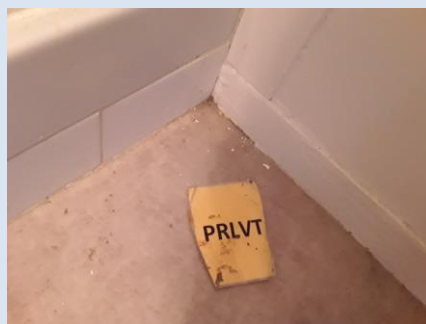
PRELEVEMENT : 447LCA0205P004			
NOM DU CLIENT	NUMERO DU DOSSIER		PIECE OU LOCAL
OPH77	447LCA0205 02/04/2019		Salle de bains (RC)
ELEMENT	DESCRIPTIF DU LABORATOIRE	DATE DE PRELEVEMENT	NOM DE L'OPERATEUR
Enduit béton	Enduit plâtreux blanc en vrac + peintures multiples non séparable	02/04/2019	JULIEN Mickaël
LOCALISATION		RESULTAT	
Mur E		Amiante non détecté

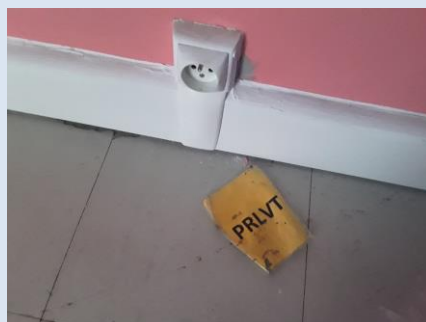
PRELEVEMENT : 447LCA0205P008			
NOM DU CLIENT	NUMERO DU DOSSIER	PIECE OU LOCAL	
OPH77	447LCA0205 02/04/2019	Chambre (RC)	
ELEMENT	DESCRIPTIF DU LABORATOIRE	DATE DE PRELEVEMENT	NOM DE L'OPERATEUR
Enduit	Enduit plâtreux blanc en vrac + peinture non séparable	02/04/2019	JULIEN Mickaël
LOCALISATION		RESULTAT	
Mur B		Amiante non détecté

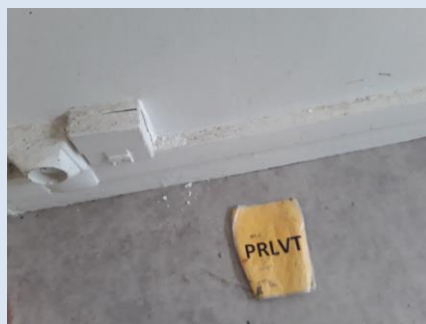
PRELEVEMENT : 447LCA0205P010			
NOM DU CLIENT	NUMERO DU DOSSIER	PIECE OU LOCAL	
OPH77	447LCA0205 02/04/2019	Cuisine (RC)	
ELEMENT	DESCRIPTIF DU LABORATOIRE	DATE DE PRELEVEMENT	NOM DE L'OPERATEUR
Enduit	Enduit plâtreux blanc en vrac + peintures multiples non séparable	02/04/2019	JULIEN Mickaël
LOCALISATION		RESULTAT	
Mur D		Amiante non détecté
