Rapport de mission de repérage des matériaux et produits contenant de l'amiante avant réalisation de travaux

R. 4412-97 modifié par le décret 2012-639 du 4 mai 2012
Norme NF X 46-020

1 RUE LOUIS BLERIOT

77400 LAGNY SUR MARNE

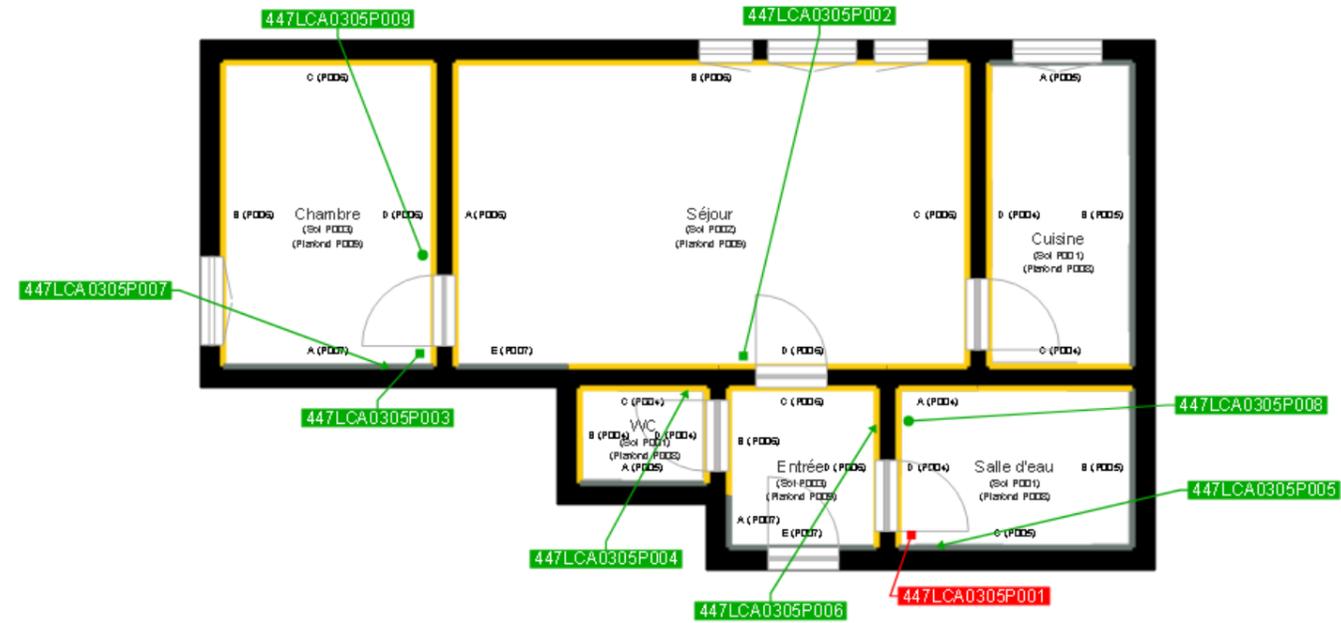
Dans le cadre de la mission décrite en tête de rapport, il a été repéré des matériaux et produits contenant de l'amiante
