Rapport de mission de repérage des matériaux et produits contenant de l'amiante avant réalisation de travaux

3 RUE LOUIS BLERIOT

77400 LAGNY SUR MARNE

RAPPORT N° :	447LCB0001	Laboratoire d'Analyses :	ITGA
Repérage réalisé le :	29/04/2019	Adresse laboratoire :	3 RUE ARMAND HERPIN LACROIX - CS 46537 35065 RENNES CEDEX
Accompagnateur :		Numéro d'accréditation :	1-5967
Par :	Ronald FRANCHINARD	Organisme d'assurance professionnelle :	AXA France
N° certificat :	CPDI 3541	Adresse assurance :	313 Terrasses de l'Arche 92727 NANTERRE CEDEX
Date d'obtention :	27/12/2017	N° de contrat d'assurance :	10158549604
Organisme certificateur	I.CERT PARC EDONIA - BAT G - RUE DE LA TERRE VICTORIA - 35760 SAINT GREGOIRE	Date de validité :	31/12/2019

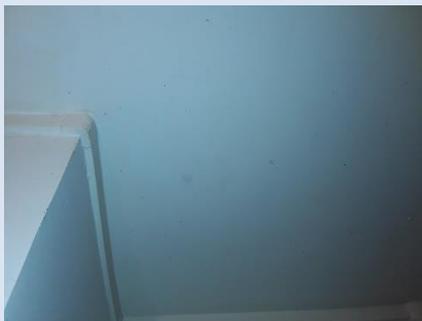
PRELEVEMENT : 447LCB0001P001			
NOM DU CLIENT	NUMERO DU DOSSIER		PIECE OU LOCAL
OPH77	447LCB0001 29/04/2019		Salle de bains (RC)
ELEMENT	DESCRIPTIF DU LABORATOIRE	DATE DE PRELEVEMENT	NOM DE L'OPERATEUR
Enduit béton	Enduit plâtreux blanc en vrac + peinture non séparable	29/04/2019	FRANCHINARD Ronald
LOCALISATION		RESULTAT	
Plafond		Amiante non détecté

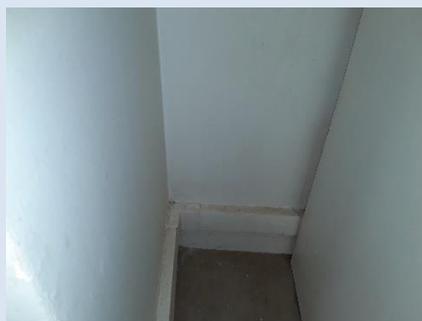
PRELEVEMENT : 447LCB0001P003			
NOM DU CLIENT	NUMERO DU DOSSIER		PIECE OU LOCAL
OPH77	447LCB0001 29/04/2019		Cuisine (RC)
ELEMENT	DESCRIPTIF DU LABORATOIRE	DATE DE PRELEVEMENT	NOM DE L'OPERATEUR
Enduit béton	Enduit plâtreux blanc en vrac + peintures multiples non séparable + toile fibreuse blanche en faible quantité non séparable	29/04/2019	FRANCHINARD Ronald
LOCALISATION		RESULTAT	
Mur A		Amiante non détecté

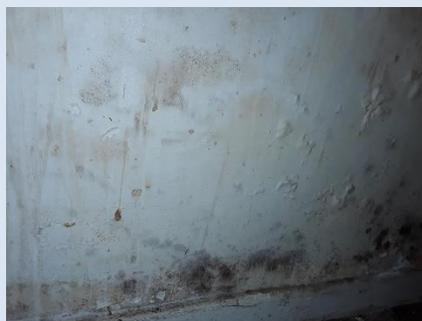
PRELEVEMENT : 447LCB0001P004			
NOM DU CLIENT	NUMERO DU DOSSIER		PIECE OU LOCAL
OPH77	447LCB0001 29/04/2019		Cuisine (RC)
ELEMENT	DESCRIPTIF DU LABORATOIRE	DATE DE PRELEVEMENT	NOM DE L'OPERATEUR
Enduit béton	Enduit plâtreux blanc en vrac + peintures multiples non séparable	29/04/2019	FRANCHINARD Ronald
LOCALISATION		RESULTAT	
Mur C		Amiante non détecté
