## Rapport de mission de repérage des matériaux et produits contenant de l'amiante avant réalisation de travaux

16 RUE MARCEL RIVIERE LGT 460

77400 LAGNY SUR MARNE

RAPPORT N° :	447LDA0001	Laboratoire d'Analyses :	ITGA
Repérage réalisé le :	11/01/2018	Adresse laboratoire :	3 RUE ARMAND HERPIN LACROIX - CS 46537 35065 RENNES CEDEX
Accompagnateur :		Numéro d'accréditation :	1-5967
Par :	Mickaël JULIEN	Organisme d'assurance professionnelle :	ALLIANZ
N° certificat :	CPDI 4129	Adresse assurance :	Direction Opérations Entreprises 5C Esplanade Charles de Gaulle 33081 BORDEAUX CEDEX
Date d'obtention :	01/01/2017	N° de contrat d'assurance :	55832566
Organisme certificateur	I.CERT Parc Edonia - Bâtiment G - Rue de la Terre Victoria - 35760 SAINT-GREGOIRE	Date de validité :	31/12/2018

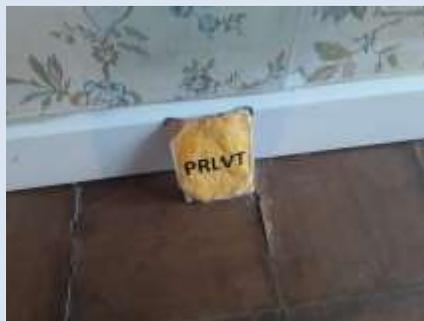
PRELEVEMENT : 447LDA0001P002			
NOM DU CLIENT	NUMERO DU DOSSIER		PIECE OU LOCAL
OPH77	447LDA0001 11/01/2018		Séjour
ELEMENT	DESCRIPTIF DU LABORATOIRE	DATE DE PRELEVEMENT	NOM DE L'OPERATEUR
Enduit béton	Enduit plâtreux blanc en vrac + peinture non séparable + carton non séparable	11/01/2018	JULIEN Mickaël
LOCALISATION		RESULTAT	
Mur B		Amiante non détecté

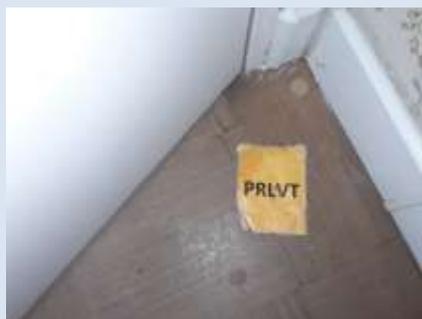
PRELEVEMENT : 447LDA0001P003			
NOM DU CLIENT	NUMERO DU DOSSIER	PIECE OU LOCAL	
OPH77	447LDA0001 11/01/2018	Séjour	
ELEMENT	DESCRIPTIF DU LABORATOIRE	DATE DE PRELEVEMENT	NOM DE L'OPERATEUR
Dalle de sol	Revêtement cassant rose avec couche bitumineuse et poussières + couche fibreuse grise non séparable	11/01/2018	JULIEN Mickaël
LOCALISATION		RESULTAT	
Sol		Fr1:Amiante non détecté

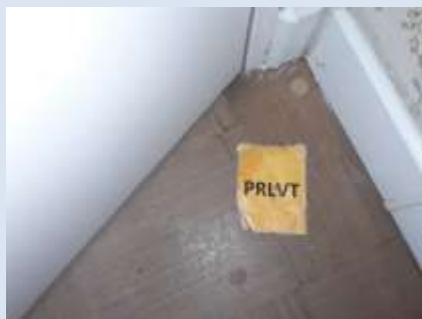
PRELEVEMENT : 447LDA0001P003			
NOM DU CLIENT	NUMERO DU DOSSIER	PIECE OU LOCAL	
OPH77	447LDA0001 11/01/2018	Séjour	
ELEMENT	DESCRIPTIF DU LABORATOIRE	DATE DE PRELEVEMENT	NOM DE L'OPERATEUR
Dalle de sol	Colle polymère jaune non séparable + ragréage gris hétérogène	11/01/2018	JULIEN Mickaël
LOCALISATION		RESULTAT	
Sol		Fr2:Amiante non détecté

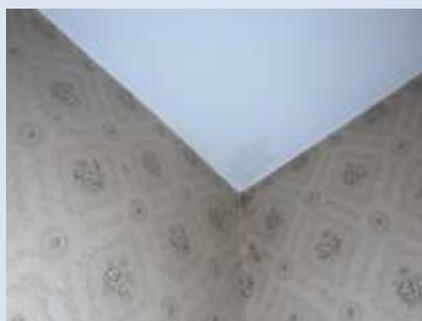
**PRELEVEMENT : 447LDA0001P004**

NOM DU CLIENT	NUMERO DU DOSSIER	PIECE OU LOCAL	
OPH77	447LDA0001 11/01/2018	Chambre 1	
ELEMENT	DESCRIPTIF DU LABORATOIRE	DATE DE PRELEVEMENT	NOM DE L'OPERATEUR
Enduit béton	Enduit plâtreux blanc en vrac + peinture non séparable	11/01/2018	JULIEN Mickaël
LOCALISATION		RESULTAT	
Plafond		Amiante non détecté

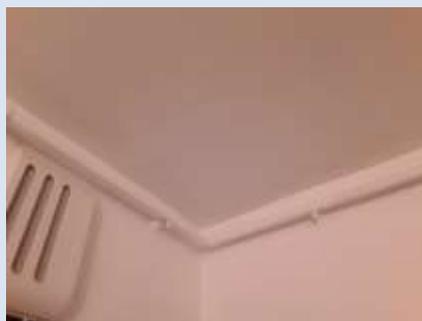
**PRELEVEMENT : 447LDA0001P005**

NOM DU CLIENT	NUMERO DU DOSSIER	PIECE OU LOCAL	
OPH77	447LDA0001 11/01/2018	Salle de bains	
ELEMENT	DESCRIPTIF DU LABORATOIRE	DATE DE PRELEVEMENT	NOM DE L'OPERATEUR
Enduit béton	Enduit plâtreux blanc en vrac + peinture non séparable	11/01/2018	JULIEN Mickaël
LOCALISATION		RESULTAT	
Plafond		Amiante non détecté

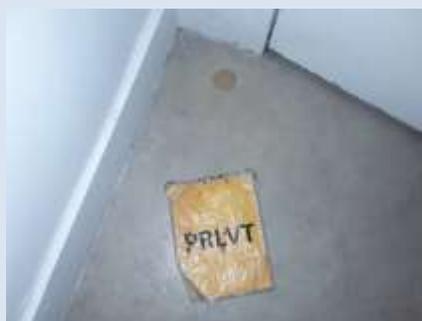
PIECE	ETAGE	ELEMENTS	DESCRIPTIF LABORATOIRE	Echantillon	REPERAGE	ETAT	RESULTAT
Salle de bains		Revêtement souple	Colle polymère jaune non séparable + dalle dure cassante grise	447LDA0001P006	Sol	BON ETAT	Fr1:Amiante détecté (Chrysotile)
Salle de bains		Revêtement souple	Colle bitumineuse noire + ragréage gris hétérogène non séparable	447LDA0001P006	Sol	BON ETAT	Fr2:Amiante détecté (Chrysotile)

PRELEVEMENT : 447LDA0001P006			
NOM DU CLIENT	NUMERO DU DOSSIER	PIECE OU LOCAL	
OPH77	447LDA0001 11/01/2018	Salle de bains	
ELEMENT	DESCRIPTIF DU LABORATOIRE	DATE DE PRELEVEMENT	NOM DE L'OPERATEUR
Revêtement souple	Colle polymère jaune non séparable + dalle dure cassante grise	11/01/2018	JULIEN Mickaël
LOCALISATION		RESULTAT	
Sol		Fr1:Amiante détecté (Chrysotile)	
EMPLACEMENT

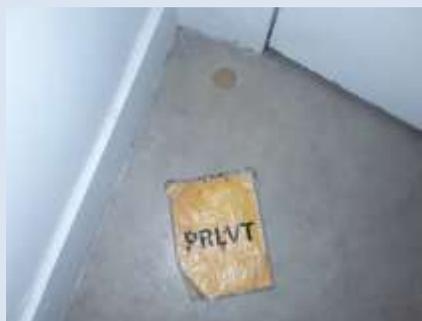
PRELEVEMENT : 447LDA0001P006			
NOM DU CLIENT	NUMERO DU DOSSIER	PIECE OU LOCAL	
OPH77	447LDA0001 11/01/2018	Salle de bains	
ELEMENT	DESCRIPTIF DU LABORATOIRE	DATE DE PRELEVEMENT	NOM DE L'OPERATEUR
Revêtement souple	Colle bitumineuse noire + ragréage gris hétérogène non séparable	11/01/2018	JULIEN Mickaël
LOCALISATION		RESULTAT	
Sol		Fr2:Amiante détecté (Chrysotile)	
EMPLACEMENT

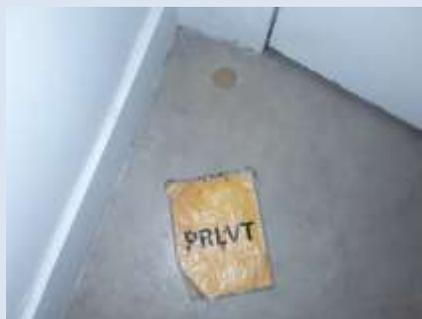
PRELEVEMENT : 447LDA0001P006			
NOM DU CLIENT	NUMERO DU DOSSIER	PIECE OU LOCAL	
OPH77	447LDA0001 11/01/2018	Salle de bains	
ELEMENT	DESCRIPTIF DU LABORATOIRE	DATE DE PRELEVEMENT	NOM DE L'OPERATEUR
Revêtement souple	Revêtement souple gris	11/01/2018	JULIEN Mickaël
LOCALISATION		RESULTAT	
Sol		Fr3:Amiante non détecté

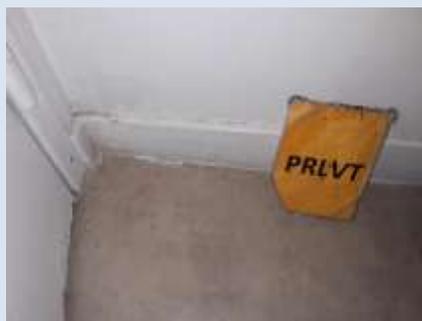
PRELEVEMENT : 447LDA0001P009			
NOM DU CLIENT	NUMERO DU DOSSIER		PIECE OU LOCAL
OPH77	447LDA0001 11/01/2018		WC
ELEMENT	DESCRIPTIF DU LABORATOIRE	DATE DE PRELEVEMENT	NOM DE L'OPERATEUR
Enduit	Enduit plâtreux blanc en vrac + peinture non séparable	11/01/2018	JULIEN Mickaël
LOCALISATION		RESULTAT	
Mur A		Amiante non détecté

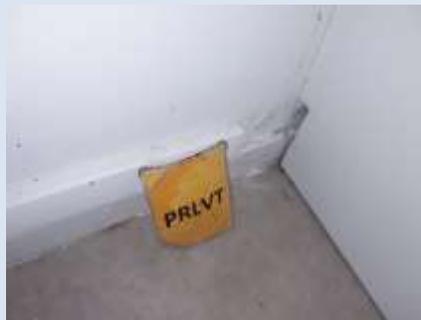
PRELEVEMENT : 447LDA0001P010			
NOM DU CLIENT	NUMERO DU DOSSIER		PIECE OU LOCAL
OPH77	447LDA0001 11/01/2018		Cuisine
ELEMENT	DESCRIPTIF DU LABORATOIRE	DATE DE PRELEVEMENT	NOM DE L'OPERATEUR
Enduit béton	Enduit plâtreux blanc en vrac + peinture non séparable	11/01/2018	JULIEN Mickaël
LOCALISATION		RESULTAT	
Mur C		Amiante non détecté	
EMPLACEMENT
