Rapport de mission de repérage des matériaux et produits contenant de l'amiante avant réalisation de travaux

20 RUE MARCEL RIVIERE

MODULE 447LDC0302
77400 LAGNY SUR MARNE

RAPPORT N° :	447LDC0302	Laboratoire d'Analyses :	ITGA
Repérage réalisé le :	07/03/2019	Adresse laboratoire :	3 RUE ARMAND HERPIN LACROIX - CS 46537 35065 RENNES CEDEX
Accompagnateur :		Numéro d'accréditation :	1-5967
Par :	Serge TAVARES	Organisme d'assurance professionnelle :	AXA France
N° certificat :	DTI3472	Adresse assurance :	313 Terrasses de l'Arche 92727 NANTERRE CEDEX
Date d'obtention :	20/08/2018	N° de contrat d'assurance :	10158549604
Organisme certificateur		Date de validité :	31/12/2019

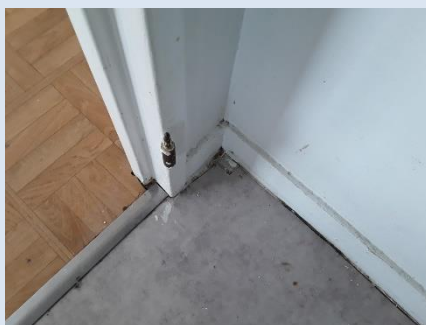
PRELEVEMENT : 447LDC0302P001			
NOM DU CLIENT	NUMERO DU DOSSIER	PIECE OU LOCAL	
OPH77	447LDC0302 07/03/2019	Cuisine (RC)	
ELEMENT	DESCRIPTIF DU LABORATOIRE	DATE DE PRELEVEMENT	NOM DE L'OPERATEUR
Revêtement souple	Revêtement souple gris	07/03/2019	TAVARES Serge
LOCALISATION		RESULTAT	
Sol		Fr1:Amiante non détecté

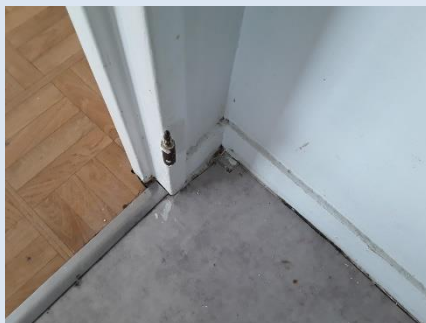
PRELEVEMENT : 447LDC0302P001			
NOM DU CLIENT	NUMERO DU DOSSIER	PIECE OU LOCAL	
OPH77	447LDC0302 07/03/2019	Cuisine (RC)	
ELEMENT	DESCRIPTIF DU LABORATOIRE	DATE DE PRELEVEMENT	NOM DE L'OPERATEUR
Revêtement souple	Matériau souple blanc avec poussières + peintures multiples en faible quantité non séparable	07/03/2019	TAVARES Serge
LOCALISATION		RESULTAT	
Sol		Fr2:Amiante non détecté

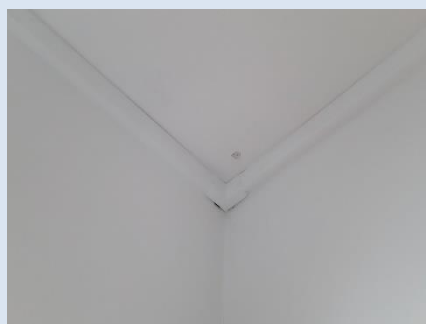
PRELEVEMENT : 447LDC0302P002			
NOM DU CLIENT	NUMERO DU DOSSIER	PIECE OU LOCAL	
OPH77	447LDC0302 07/03/2019	Cuisine (RC)	
ELEMENT	DESCRIPTIF DU LABORATOIRE	DATE DE PRELEVEMENT	NOM DE L'OPERATEUR
Enduit / Peinture béton	Enduit plâtreux blanc en vrac + peintures multiples en vrac non séparable	07/03/2019	TAVARES Serge
LOCALISATION		RESULTAT	
Plafond		Amiante non détecté

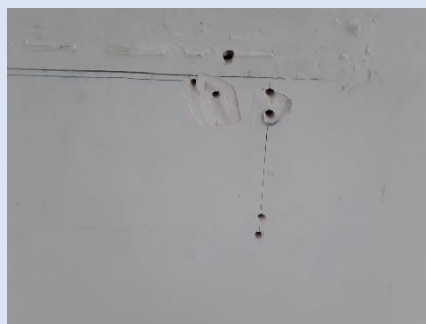
PRELEVEMENT : 447LDC0302P003			
NOM DU CLIENT	NUMERO DU DOSSIER	PIECE OU LOCAL	
OPH77	447LDC0302 07/03/2019	Cuisine (RC)	
ELEMENT	DESCRIPTIF DU LABORATOIRE	DATE DE PRELEVEMENT	NOM DE L'OPERATEUR
Enduit / Peinture béton	Enduit plâtreux blanc en vrac + peintures multiples non séparable	07/03/2019	TAVARES Serge
LOCALISATION		RESULTAT	
Murs		Amiante non détecté

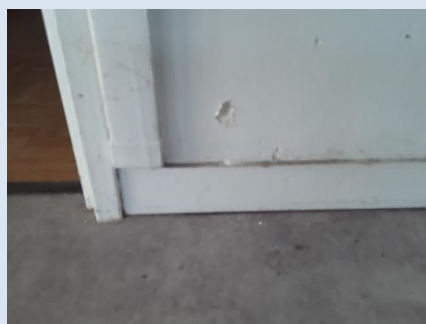
PRELEVEMENT : 447LDC0302P004			
NOM DU CLIENT	NUMERO DU DOSSIER		PIECE OU LOCAL
OPH77	447LDC0302 07/03/2019		Cuisine (RC)
ELEMENT	DESCRIPTIF DU LABORATOIRE	DATE DE PRELEVEMENT	NOM DE L'OPERATEUR
Enduit / Peinture	Enduit plâtreux blanc en vrac + peintures multiples non séparable	07/03/2019	TAVARES Serge
LOCALISATION		RESULTAT	
Murs		Amiante non détecté

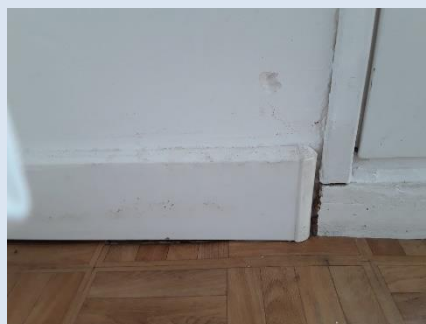
PRELEVEMENT : 447LDC0302P005			
NOM DU CLIENT	NUMERO DU DOSSIER		PIECE OU LOCAL
OPH77	447LDC0302 07/03/2019		Séjour (RC)
ELEMENT	DESCRIPTIF DU LABORATOIRE	DATE DE PRELEVEMENT	NOM DE L'OPERATEUR
Enduit / Peinture	Enduit plâtreux blanc en vrac + peinture non séparable	07/03/2019	TAVARES Serge
LOCALISATION		RESULTAT	
Murs		Amiante non détecté

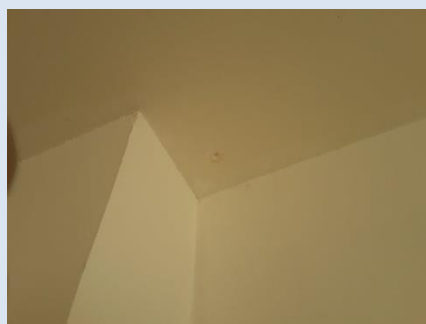
PRELEVEMENT : 447LDC0302P006

NOM DU CLIENT	NUMERO DU DOSSIER	PIECE OU LOCAL	
OPH77	447LDC0302 07/03/2019	Séjour (RC)	
ELEMENT	DESCRIPTIF DU LABORATOIRE	DATE DE PRELEVEMENT	NOM DE L'OPERATEUR
Enduit / Peinture béton	Enduit plâtreux blanc en vrac + peintures multiples non séparable	07/03/2019	TAVARES Serge
LOCALISATION		RESULTAT	
Plafond		Amiante non détecté

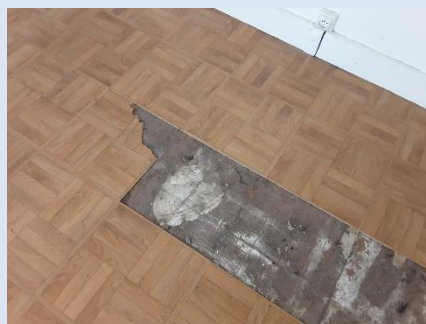
PRELEVEMENT : 447LDC0302P007

NOM DU CLIENT	NUMERO DU DOSSIER	PIECE OU LOCAL	
OPH77	447LDC0302 07/03/2019	Séjour (RC)	
ELEMENT	DESCRIPTIF DU LABORATOIRE	DATE DE PRELEVEMENT	NOM DE L'OPERATEUR
Dalle de sol	Revêtement souple marron + colle polymère jaune en faible quantité avec poussières non séparable	07/03/2019	TAVARES Serge
LOCALISATION		RESULTAT	
Sol		Amiante non détecté

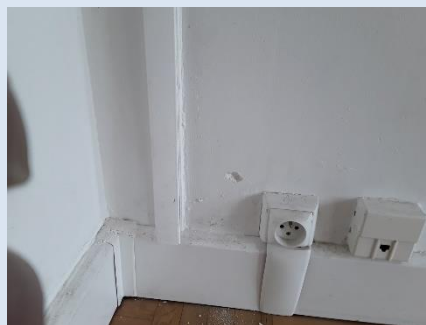
PRELEVEMENT : 447LDC0302P008			
NOM DU CLIENT	NUMERO DU DOSSIER	PIECE OU LOCAL	
OPH77	447LDC0302 07/03/2019	Séjour (RC)	
ELEMENT	DESCRIPTIF DU LABORATOIRE	DATE DE PRELEVEMENT	NOM DE L'OPERATEUR
Colle	Matériau plâtreux blanc en vrac + peinture non séparable	07/03/2019	TAVARES Serge
LOCALISATION		RESULTAT	
Murs		Amiante non détecté	
EMPLACEMENT
