## Rapport de mission de repérage des matériaux et produits contenant de l'amiante avant réalisation de travaux

20 RUE MARCEL RIVIERE

MODULE 447LDC0401  
77400 LAGNY SUR MARNE

RAPPORT N° :	447LDC0401	Laboratoire d'Analyses :	ITGA
Repérage réalisé le :	07/03/2019	Adresse laboratoire :	3 RUE ARMAND HERPIN LACROIX - CS 46537 35065 RENNES CEDEX
Accompagnateur :		Numéro d'accréditation :	1-5967
Par :	Serge TAVARES	Organisme d'assurance professionnelle :	AXA France
N° certificat :	DTI3472	Adresse assurance :	313 Terrasses de l'Arche 92727 NANTERRE CEDEX
Date d'obtention :	20/08/2018	N° de contrat d'assurance :	10158549604
Organisme certificateur		Date de validité :	31/12/2019

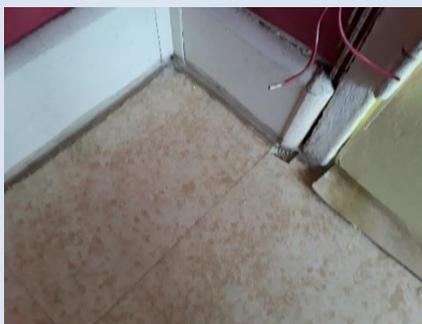
PRELEVEMENT : 447LDC0401P001			
NOM DU CLIENT	NUMERO DU DOSSIER		PIECE OU LOCAL
OPH77	447LDC0401 07/03/2019		Chambre 3 (RC)
ELEMENT	DESCRIPTIF DU LABORATOIRE	DATE DE PRELEVEMENT	NOM DE L'OPERATEUR
Dalle de sol	Colle polymère jaune en faible quantité avec poussières non séparable + ragréage gris en vrac non séparable	07/03/2019	TAVARES Serge
LOCALISATION		RESULTAT	
Sol		Fr1:Amiante non détecté

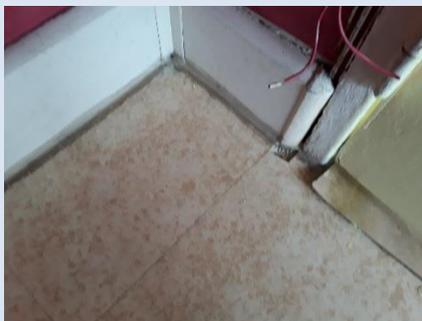
PRELEVEMENT : 447LDC0401P001			
NOM DU CLIENT	NUMERO DU DOSSIER		PIECE OU LOCAL
OPH77	447LDC0401 07/03/2019		Chambre 3 (RC)
ELEMENT	DESCRIPTIF DU LABORATOIRE	DATE DE PRELEVEMENT	NOM DE L'OPERATEUR
Dalle de sol	Revêtement souple beige	07/03/2019	TAVARES Serge
LOCALISATION		RESULTAT	
Sol		Fr2:Amiante non détecté

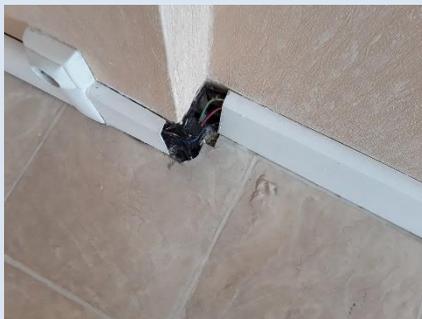
PRELEVEMENT : 447LDC0401P002			
NOM DU CLIENT	NUMERO DU DOSSIER	PIECE OU LOCAL	
OPH77	447LDC0401 07/03/2019	Séjour (RC)	
ELEMENT	DESCRIPTIF DU LABORATOIRE	DATE DE PRELEVEMENT	NOM DE L'OPERATEUR
Dalle de sol	Revêtement souple beige	07/03/2019	TAVARES Serge
LOCALISATION		RESULTAT	
Sol		Fr1:Amiante non détecté

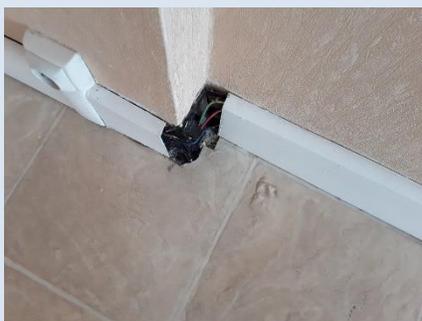
PRELEVEMENT : 447LDC0401P002			
NOM DU CLIENT	NUMERO DU DOSSIER	PIECE OU LOCAL	
OPH77	447LDC0401 07/03/2019	Séjour (RC)	
ELEMENT	DESCRIPTIF DU LABORATOIRE	DATE DE PRELEVEMENT	NOM DE L'OPERATEUR
Dalle de sol	Colle polymère jaune avec poussières non séparable + ragréage gris	07/03/2019	TAVARES Serge
LOCALISATION		RESULTAT	
Sol		Fr2:Amiante non détecté

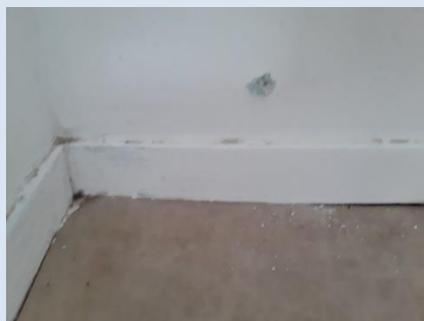
PRELEVEMENT : 447LDC0401P004			
NOM DU CLIENT	NUMERO DU DOSSIER	PIECE OU LOCAL	
OPH77	447LDC0401 07/03/2019	Cuisine (RC)	
ELEMENT	DESCRIPTIF DU LABORATOIRE	DATE DE PRELEVEMENT	NOM DE L'OPERATEUR
Enduit / Peinture béton	Enduit plâtreux blanc en vrac non séparable + peintures multiples non séparable	07/03/2019	TAVARES Serge
LOCALISATION		RESULTAT	
Murs		Amiante non détecté

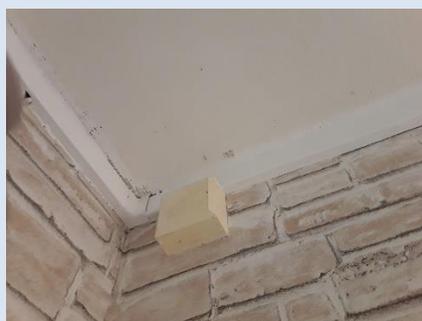
**PRELEVEMENT : 447LDC0401P005**

NOM DU CLIENT	NUMERO DU DOSSIER	PIECE OU LOCAL	
OPH77	447LDC0401 07/03/2019	Entrée (RC)	
ELEMENT	DESCRIPTIF DU LABORATOIRE	DATE DE PRELEVEMENT	NOM DE L'OPERATEUR
Enduit / Peinture béton	Enduit plâtreux blanc en vrac non séparable + peinture non séparable	07/03/2019	TAVARES Serge
LOCALISATION		RESULTAT	
Plafond		Amiante non détecté

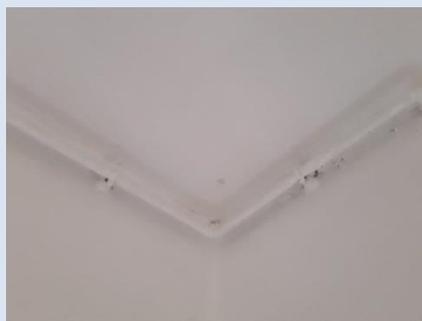
**PRELEVEMENT : 447LDC0401P006**

NOM DU CLIENT	NUMERO DU DOSSIER	PIECE OU LOCAL	
OPH77	447LDC0401 07/03/2019	Salle de bains (RC)	
ELEMENT	DESCRIPTIF DU LABORATOIRE	DATE DE PRELEVEMENT	NOM DE L'OPERATEUR
Enduit / Peinture béton	Enduit plâtreux blanc en vrac non séparable + peintures multiples non séparable	07/03/2019	TAVARES Serge
LOCALISATION		RESULTAT	
Plafond		Amiante non détecté

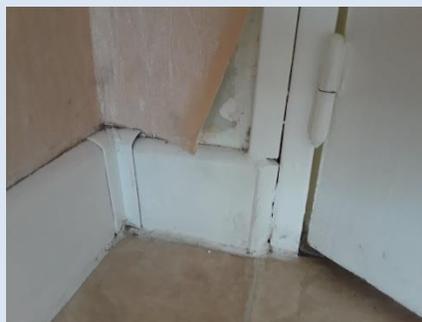
PRELEVEMENT : 447LDC0401P008			
NOM DU CLIENT	NUMERO DU DOSSIER	PIECE OU LOCAL	
OPH77	447LDC0401 07/03/2019	Séjour (RC)	
ELEMENT	DESCRIPTIF DU LABORATOIRE	DATE DE PRELEVEMENT	NOM DE L'OPERATEUR
Colle	Matériau plâtreux blanc en vrac non séparable + papier non séparable + peinture non séparable	07/03/2019	TAVARES Serge
LOCALISATION		RESULTAT	
Murs		Amiante non détecté

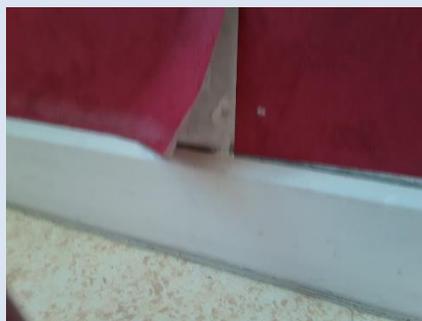
PRELEVEMENT : 447LDC0401P009			
NOM DU CLIENT	NUMERO DU DOSSIER	PIECE OU LOCAL	
OPH77	447LDC0401 07/03/2019	Chambre 3 (RC)	
ELEMENT	DESCRIPTIF DU LABORATOIRE	DATE DE PRELEVEMENT	NOM DE L'OPERATEUR
Enduit béton	Enduit plâtreux blanc en vrac non séparable + peinture non séparable	07/03/2019	TAVARES Serge
LOCALISATION		RESULTAT	
Murs		Amiante non détecté
