Rapport de mission de repérage des matériaux et produits contenant de l'amiante avant réalisation de travaux

22 RUE MARCEL RIVIERE LGT 438

77400 LAGNY SUR MARNE

RAPPORT N° :	447LDD0102	Laboratoire d'Analyses :	ITGA
Repérage réalisé le :	11/01/2018	Adresse laboratoire :	3 RUE ARMAND HERPIN LACROIX - CS 46537 35065 RENNES CEDEX
Accompagnateur :		Numéro d'accréditation :	1-5967
Par :	Mickaël JULIEN	Organisme d'assurance professionnelle :	ALLIANZ
N° certificat :	CPDI 4129	Adresse assurance :	Direction Opérations Entreprises 5C Esplanade Charles de Gaulle 33081 BORDEAUX CEDEX
Date d'obtention :	01/01/2017	N° de contrat d'assurance :	55832566
Organisme certificateur	I.CERT Parc Edonia - Bâtiment G - Rue de la Terre Victoria - 35760 SAINT-GREGOIRE	Date de validité :	31/12/2018

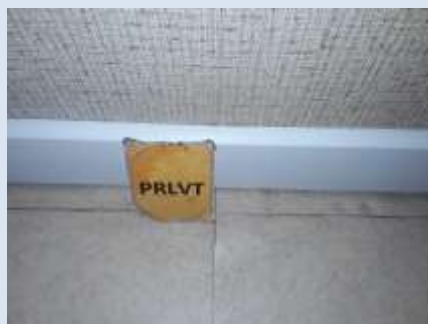
PRELEVEMENT : 447LDD0102P001			
NOM DU CLIENT	NUMERO DU DOSSIER		PIECE OU LOCAL
OPH77	447LDD0102 11/01/2018		Séjour
ELEMENT	DESCRIPTIF DU LABORATOIRE	DATE DE PRELEVEMENT	NOM DE L'OPERATEUR
Enduit béton	Enduit plâtreux blanc en vrac non séparable + peinture non séparable	11/01/2018	JULIEN Mickaël
LOCALISATION		RESULTAT	
Mur B		Amiante non détecté

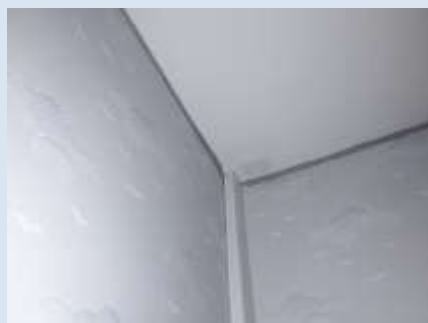
PRELEVEMENT : 447LDD0102P002			
NOM DU CLIENT	NUMERO DU DOSSIER		PIECE OU LOCAL
OPH77	447LDD0102 11/01/2018		Chambre
ELEMENT	DESCRIPTIF DU LABORATOIRE	DATE DE PRELEVEMENT	NOM DE L'OPERATEUR
Enduit béton	Enduit plâtreux blanc en vrac non séparable + peinture non séparable	11/01/2018	JULIEN Mickaël
LOCALISATION		RESULTAT	
Plafond		Amiante non détecté

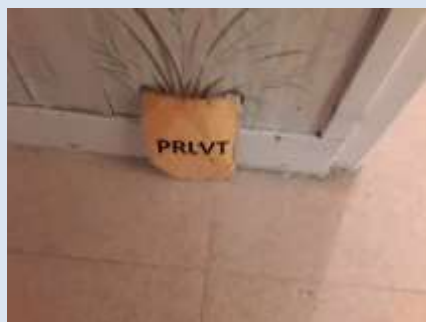
PRELEVEMENT : 447LDD0102P004			
NOM DU CLIENT	NUMERO DU DOSSIER	PIECE OU LOCAL	
OPH77	447LDD0102 11/01/2018	Couloir	
ELEMENT	DESCRIPTIF DU LABORATOIRE	DATE DE PRELEVEMENT	NOM DE L'OPERATEUR
Enduit	Enduit plâtreux blanc en vrac non séparable + peinture non séparable + papier peint non séparable	11/01/2018	JULIEN Mickaël
LOCALISATION		RESULTAT	
Mur F		Amiante non détecté

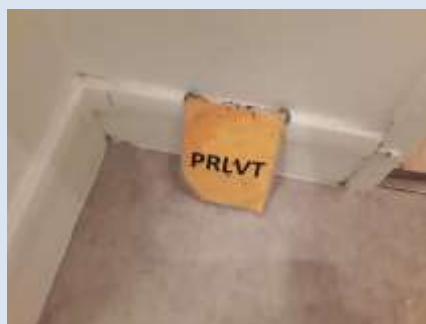
PRELEVEMENT : 447LDD0102P005			
NOM DU CLIENT	NUMERO DU DOSSIER	PIECE OU LOCAL	
OPH77	447LDD0102 11/01/2018	Salle de bains	
ELEMENT	DESCRIPTIF DU LABORATOIRE	DATE DE PRELEVEMENT	NOM DE L'OPERATEUR
Enduit	Enduit plâtreux blanc en vrac non séparable + peinture non séparable	11/01/2018	JULIEN Mickaël
LOCALISATION		RESULTAT	
Mur D		Amiante non détecté	
EMPLACEMENT

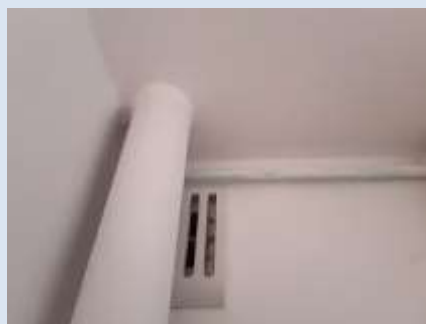
PRELEVEMENT : 447LDD0102P006			
NOM DU CLIENT	NUMERO DU DOSSIER	PIECE OU LOCAL	
OPH77	447LDD0102 11/01/2018	WC	
ELEMENT	DESCRIPTIF DU LABORATOIRE	DATE DE PRELEVEMENT	NOM DE L'OPERATEUR
Enduit béton	Enduit plâtreux blanc en vrac non séparable + peinture non séparable	11/01/2018	JULIEN Mickaël
LOCALISATION		RESULTAT	
Plafond		Amiante non détecté	
EMPLACEMENT

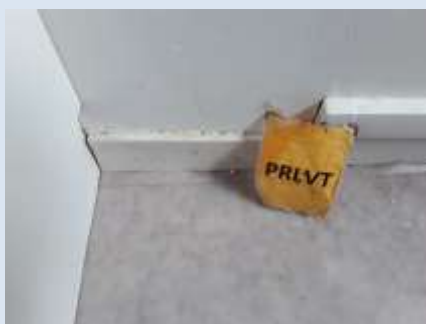
PRELEVEMENT : 447LDD0102P007

NOM DU CLIENT	NUMERO DU DOSSIER	PIECE OU LOCAL	
OPH77	447LDD0102 11/01/2018	Cuisine	
ELEMENT	DESCRIPTIF DU LABORATOIRE	DATE DE PRELEVEMENT	NOM DE L'OPERATEUR
Enduit béton	Enduit plâtreux blanc en vrac non séparable + peintures multiples non séparable	11/01/2018	JULIEN Mickaël
LOCALISATION		RESULTAT	
Mur A		Amiante non détecté

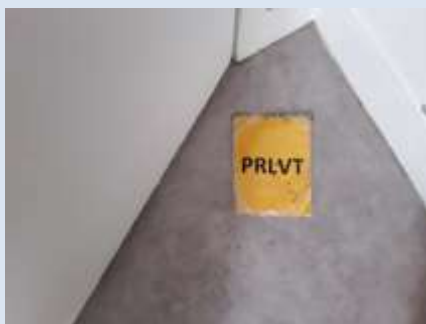
PRELEVEMENT : 447LDD0102P008

PIECE	ETAGE	ELEMENTS	DESCRIPTIF LABORATOIRE	Echantillon	REPERAGE	ETAT	RESULTAT	METHODE
		Revêtement souple	Dalle dure cassante grise	447LDD0102P008	Sol	BON ETAT	Fr1:Amiante détecté (Chrysotile)	ZSO

NOM DU CLIENT	NUMERO DU DOSSIER	PIECE OU LOCAL	
OPH77	447LDD0102 11/01/2018	Cuisine	
ELEMENT	DESCRIPTIF DU LABORATOIRE	DATE DE PRELEVEMENT	NOM DE L'OPERATEUR
Revêtement souple	Dalle dure cassante grise	11/01/2018	JULIEN Mickaël
LOCALISATION		RESULTAT	
Sol		Fr1:Amiante détecté (Chrysotile)

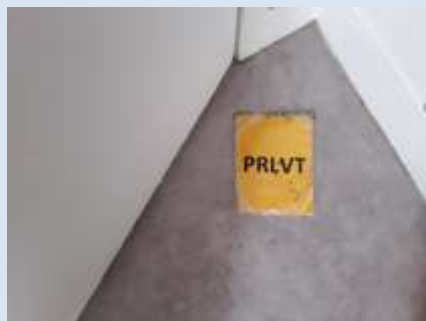
PRELEVEMENT : 447LDD0102P008

NOM DU CLIENT	NUMERO DU DOSSIER	PIECE OU LOCAL	
OPH77	447LDD0102 11/01/2018	Cuisine	
ELEMENT	DESCRIPTIF DU LABORATOIRE	DATE DE PRELEVEMENT	NOM DE L'OPERATEUR
Revêtement souple	Revêtement souple beige	11/01/2018	JULIEN Mickaël
LOCALISATION		RESULTAT	
Sol		Fr2:Amiante non détecté

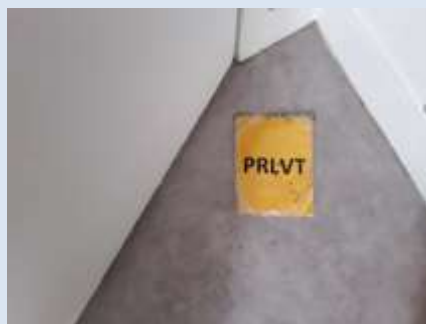
PRELEVEMENT : 447LDD0102P008

PIECE	ETAGE	ELEMENTS	DESCRIPTIF LABORATOIRE	Echantillon	REPERAGE	ETAT	RESULTAT	METHODE
		Revêtement souple	Colle bitumineuse noire + colle polymère jaune non séparable + ragréage gris non séparable	447LDD0102P008	Sol	BON ETAT	Fr3:Amiante détecté (Chrysotile)	ZSO

NOM DU CLIENT	NUMERO DU DOSSIER	PIECE OU LOCAL	
OPH77	447LDD0102 11/01/2018	Cuisine	
ELEMENT	DESCRIPTIF DU LABORATOIRE	DATE DE PRELEVEMENT	NOM DE L'OPERATEUR
Revêtement souple	Colle bitumineuse noire + colle polymère jaune non séparable + ragréage gris non séparable	11/01/2018	JULIEN Mickaël
LOCALISATION		RESULTAT	
Sol		Fr3:Amiante détecté (Chrysotile)
