Rapport de mission de repérage des matériaux et produits contenant de l'amiante avant réalisation de travaux

Norme NF X 46-020 V .2017

22 RUE MARCEL RIVIERE

RAPPORT N° :	447LDD0301	Laboratoire d'Analyses :	ITGA
Repérage réalisé le :	27/06/2019	Adresse laboratoire :	3 RUE ARMAND HERPIN LACROIX - CS 46537 35065 RENNES CEDEX
Accompagnateur :		Numéro d'accréditation :	1-5967
Par :	Lyes IZABACHENE	Organisme d'assurance professionnelle :	AXA France
N° certificat :	1378	Adresse assurance :	313 Terrasses de l'Arche 92727 NANTERRE CEDEX
Date d'obtention :	03/09/2015	N° de contrat d'assurance :	10158549604
Organisme certificateur	CEBTP ZAC La Clef Saint Pierre - 12 Avenue Gay Lussac - 78990 ELANCOURT	Date de validité :	31/12/2019

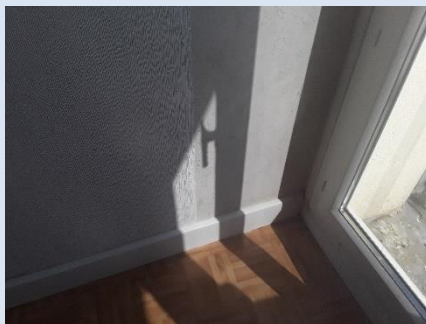
PRELEVEMENT : 447LDD0301P001			
NOM DU CLIENT	NUMERO DU DOSSIER		PIECE OU LOCAL
OPH77	447LDD0301 27/06/2019		Chambre 1 (Rez de chaussée)
ELEMENT	DESCRIPTIF DU LABORATOIRE	DATE DE PRELEVEMENT	NOM DE L'OPERATEUR
Enduit / Peinture béton	Enduit plâtreux blanc en vrac non séparable + papier non séparable	27/06/2019	IZABACHENE Lyes
LOCALISATION		RESULTAT	
Mur A		Amiante non détecté

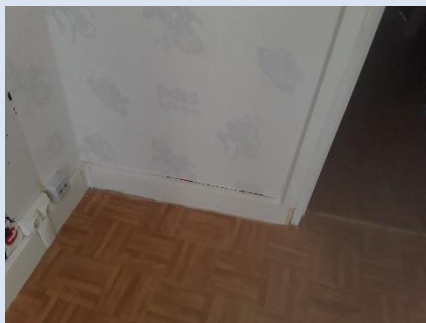
PRELEVEMENT : 447LDD0301P002			
NOM DU CLIENT	NUMERO DU DOSSIER		PIECE OU LOCAL
OPH77	447LDD0301 27/06/2019		Chambre 1 (Rez de chaussée)
ELEMENT	DESCRIPTIF DU LABORATOIRE	DATE DE PRELEVEMENT	NOM DE L'OPERATEUR
Enduit / Peinture	Enduit plâtreux blanc en vrac non séparable + peinture non séparable + papier non séparable	27/06/2019	IZABACHENE Lyes
LOCALISATION		RESULTAT	
Mur D		Amiante non détecté

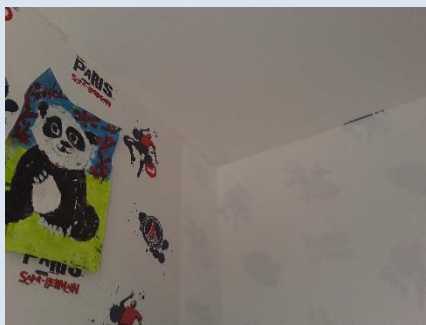
PRELEVEMENT : 447LDD0301P003

NOM DU CLIENT	NUMERO DU DOSSIER	PIECE OU LOCAL	
OPH77	447LDD0301 27/06/2019	Chambre 1 (Rez de chaussée)	
ELEMENT	DESCRIPTIF DU LABORATOIRE	DATE DE PRELEVEMENT	NOM DE L'OPERATEUR
Enduit / Peinture	Enduit plâtreux blanc en vrac + peinture non séparable	27/06/2019	IZABACHENE Lyes
LOCALISATION		RESULTAT	
Plafond		Amiante non détecté

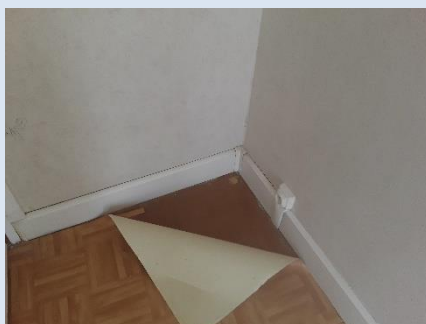
PRELEVEMENT : 447LDD0301P004

NOM DU CLIENT	NUMERO DU DOSSIER	PIECE OU LOCAL	
OPH77	447LDD0301 27/06/2019	Chambre 1 (Rez de chaussée)	
ELEMENT	DESCRIPTIF DU LABORATOIRE	DATE DE PRELEVEMENT	NOM DE L'OPERATEUR
Revêtement de sols	Revêtement cassant rouge avec couche bitumineuse + colle polymère jaune non séparable	27/06/2019	IZABACHENE Lyes
LOCALISATION		RESULTAT	
Sol		Fr1:Amiante non détecté

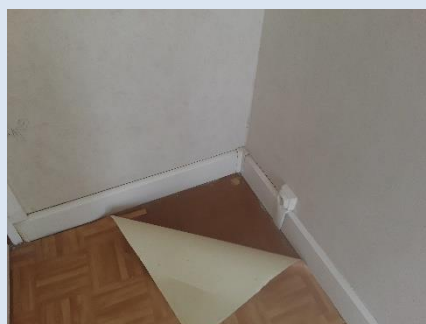
PRELEVEMENT : 447LDD0301P004			
NOM DU CLIENT	NUMERO DU DOSSIER	PIECE OU LOCAL	
OPH77	447LDD0301 27/06/2019	Chambre 1 (Rez de chaussée)	
ELEMENT	DESCRIPTIF DU LABORATOIRE	DATE DE PRELEVEMENT	NOM DE L'OPERATEUR
Revêtement de sols	Ragréage gris non séparable + matériau compact gris hétérogène	27/06/2019	IZABACHENE Lyes
LOCALISATION		RESULTAT	
Sol		Fr2:Amiante non détecté

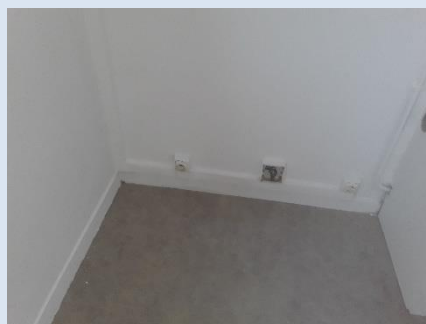
PRELEVEMENT : 447LDD0301P005			
NOM DU CLIENT	NUMERO DU DOSSIER	PIECE OU LOCAL	
OPH77	447LDD0301 27/06/2019	Cuisine (Rez de chaussée)	
ELEMENT	DESCRIPTIF DU LABORATOIRE	DATE DE PRELEVEMENT	NOM DE L'OPERATEUR
Enduit / Peinture béton	Enduit plâtreux blanc en vrac non séparable + peintures multiples non séparable	27/06/2019	IZABACHENE Lyes
LOCALISATION		RESULTAT	
Mur E		Amiante non détecté

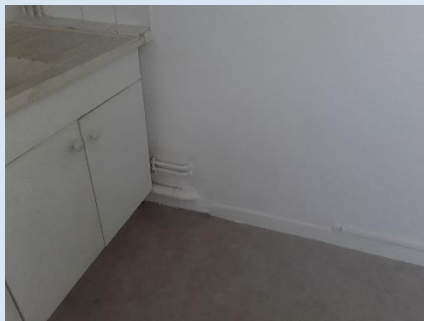
PRELEVEMENT : 447LDD0301P006			
NOM DU CLIENT	NUMERO DU DOSSIER		PIECE OU LOCAL
OPH77	447LDD0301 27/06/2019		Cuisine (Rez de chaussée)
ELEMENT	DESCRIPTIF DU LABORATOIRE	DATE DE PRELEVEMENT	NOM DE L'OPERATEUR
Enduit / Peinture	Enduit plâtreux blanc en vrac	27/06/2019	IZABACHENE Lyes
LOCALISATION		RESULTAT	
Mur F		Fr1:Amiante non détecté

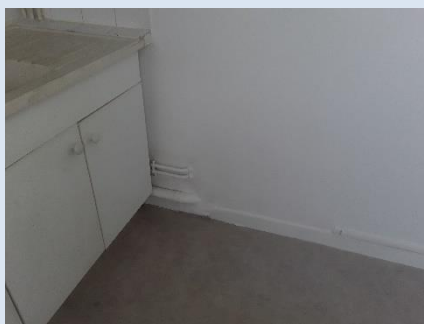
PRELEVEMENT : 447LDD0301P006			
NOM DU CLIENT	NUMERO DU DOSSIER		PIECE OU LOCAL
OPH77	447LDD0301 27/06/2019		Cuisine (Rez de chaussée)
ELEMENT	DESCRIPTIF DU LABORATOIRE	DATE DE PRELEVEMENT	NOM DE L'OPERATEUR
Enduit / Peinture	Peinture	27/06/2019	IZABACHENE Lyes
LOCALISATION		RESULTAT	
Mur F		Fr2:Amiante non détecté

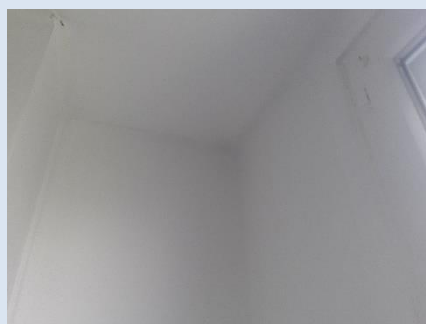
PRELEVEMENT : 447LDD0301P007			
NOM DU CLIENT	NUMERO DU DOSSIER	PIECE OU LOCAL	
OPH77	447LDD0301 27/06/2019	Cuisine (Rez de chaussée)	
ELEMENT	DESCRIPTIF DU LABORATOIRE	DATE DE PRELEVEMENT	NOM DE L'OPERATEUR
Enduit / Peinture béton	Enduit plâtreux blanc en vrac non séparable + matériau beige non séparable	27/06/2019	IZABACHENE Lyes
LOCALISATION		RESULTAT	
Plafond		Fr1:Amiante non détecté

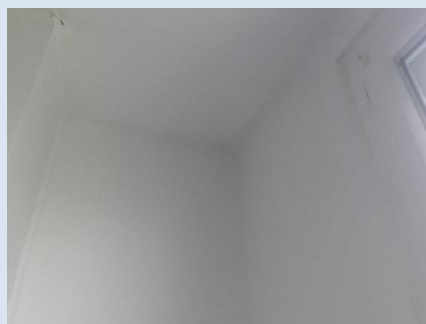
PRELEVEMENT : 447LDD0301P007			
NOM DU CLIENT	NUMERO DU DOSSIER	PIECE OU LOCAL	
OPH77	447LDD0301 27/06/2019	Cuisine (Rez de chaussée)	
ELEMENT	DESCRIPTIF DU LABORATOIRE	DATE DE PRELEVEMENT	NOM DE L'OPERATEUR
Enduit / Peinture béton	Peintures multiples	27/06/2019	IZABACHENE Lyes
LOCALISATION		RESULTAT	
Plafond		Fr2:Amiante non détecté

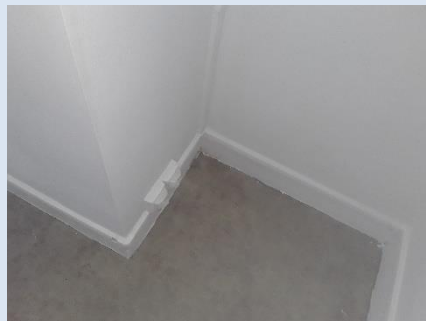
PIECE	ETAGE	ELEMENTS	DESCRIPTIF LABORATOIRE	REPERAGE	Echantillon	METHODE	ETAT	RESULTAT
Cuisine	Rez de chaussé	Revêtement souple	Dalle dure cassante grise	Sol	447LDD0301P008	RESULTAT ANALYSE	DEGRADATION PARTIELLE	Fr1:Amiante détecté (Chrysotile)
Cuisine	Rez de chaussé	Revêtement souple	Colle bitumineuse noire + colle polymère jaune non séparable + ragréage gris non séparable	Sol	447LDD0301P008	RESULTAT ANALYSE	DEGRADATION PARTIELLE	Fr3:Amiante détecté (Chrysotile)
Salle de bains	Rez de chaussé	Revêtement souple	Dalle dure cassante grise	Sol	447LDD0301P008	ZPSO	DEGRADATION PARTIELLE	Fr1:Amiante détecté (Chrysotile)
Salle de bains	Rez de chaussé	Revêtement souple	Colle bitumineuse noire + colle polymère jaune non séparable + ragréage gris non séparable	Sol	447LDD0301P008	ZPSO	DEGRADATION PARTIELLE	Fr3:Amiante détecté (Chrysotile)
WC	Rez de chaussé	Revêtement souple	Dalle dure cassante grise	Sol	447LDD0301P008	ZPSO	DEGRADATION PARTIELLE	Fr1:Amiante détecté (Chrysotile)

PRELEVEMENT : 447LDD0301P008			
NOM DU CLIENT	NUMERO DU DOSSIER	PIECE OU LOCAL	
OPH77	447LDD0301 27/06/2019	Cuisine (Rez de chaussée)	
ELEMENT	DESCRIPTIF DU LABORATOIRE	DATE DE PRELEVEMENT	NOM DE L'OPERATEUR
Revêtement souple	Dalle dure cassante grise	27/06/2019	IZABACHENE Lyes
LOCALISATION		RESULTAT	
Sol		Fr1:Amiante détecté (Chrysotile)

* Dalle dure cassante grise	META (2)	1	17/07/2019	Présence de fibres d'amiante / Chrysotile
* Revêtement souple gris avec couche fibreuse	META (1)	1	17/07/2019	Amiante non détecté / -

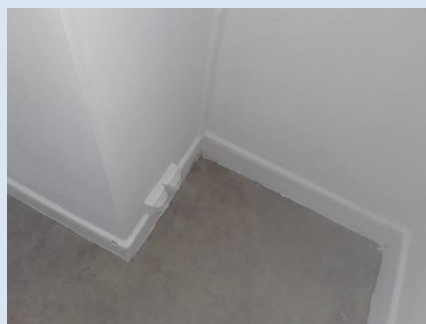
PRELEVEMENT : 447LDD0301P008			
NOM DU CLIENT	NUMERO DU DOSSIER	PIECE OU LOCAL	
OPH77	447LDD0301 27/06/2019	Cuisine (Rez de chaussée)	
ELEMENT	DESCRIPTIF DU LABORATOIRE	DATE DE PRELEVEMENT	NOM DE L'OPERATEUR
Revêtement souple	Revêtement souple gris avec couche fibreuse	27/06/2019	IZABACHENE Lyes
LOCALISATION		RESULTAT	
Sol		Fr2:Amiante non détecté

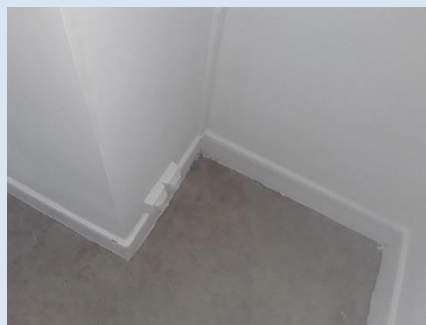
WC	Rez de chaussé	Revêtement souple	Colle bitumineuse noire + colle polymère jaune non séparable + ragréage gris non séparable	Sol	447LDD0301P008	ZPSO	DEGRADATION PARTIELLE	Fr3:Amiante détecté (Chrysotile)

PRELEVEMENT : 447LDD0301P008			
NOM DU CLIENT	NUMERO DU DOSSIER	PIECE OU LOCAL	
OPH77	447LDD0301 27/06/2019	Cuisine (Rez de chaussée)	
ELEMENT	DESCRIPTIF DU LABORATOIRE	DATE DE PRELEVEMENT	NOM DE L'OPERATEUR
Revêtement souple	Colle bitumineuse noire + colle polymère jaune non séparable + ragréage gris non séparable	27/06/2019	IZABACHENE Lyes
LOCALISATION		RESULTAT	
Sol		Fr3:Amiante détecté (Chrysotile)

* Colle bitumineuse noire + colle polymère jaune non séparable + ragréage gris non séparable	MOLP	1	16/07/2019	Présence de fibres d'amiante / Chrysotile

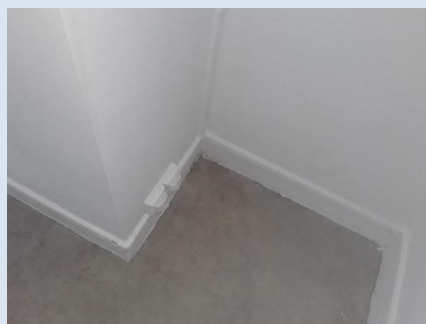
PRELEVEMENT : 447LDD0301P008			
NOM DU CLIENT	NUMERO DU DOSSIER	PIECE OU LOCAL	
OPH77	447LDD0301 27/06/2019	Cuisine (Rez de chaussée)	
ELEMENT	DESCRIPTIF DU LABORATOIRE	DATE DE PRELEVEMENT	NOM DE L'OPERATEUR
Revêtement souple	Matériau compact gris hétérogène	27/06/2019	IZABACHENE Lyes
LOCALISATION		RESULTAT	
Sol		Fr4:Amiante non détecté
