Rapport de mission de repérage des matériaux et produits contenant de l'amiante avant réalisation de travaux

22 RUE MARCEL RIVIERE

77400 LAGNY SUR MARNE

RAPPORT N° :	447LDD0301	Laboratoire d'Analyses :	ITGA
Repérage réalisé le :	27/06/2019	Adresse laboratoire :	3 RUE ARMAND HERPIN LACROIX - CS 46537 35065 RENNES CEDEX
Accompagnateur :		Numéro d'accréditation :	1-5967
Par :	Lyes IZABACHENE	Organisme d'assurance professionnelle :	AXA France
N° certificat :	1378	Adresse assurance :	313 Terrasses de l'Arche 92727 NANTERRE CEDEX
Date d'obtention :	03/09/2015	N° de contrat d'assurance :	10158549604
Organisme certificateur	CEBTP ZAC La Clef Saint Pierre - 12 Avenue Gay Lussac - 78990 ELANCOURT	Date de validité :	31/12/2019

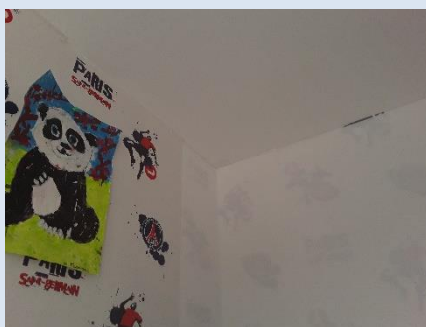
PRELEVEMENT : 447LDD0301P003

NOM DU CLIENT	NUMERO DU DOSSIER	PIECE OU LOCAL	
OPH77	447LDD0301 27/06/2019	Chambre 1 (Rez de chaussée)	
ELEMENT	DESCRIPTIF DU LABORATOIRE	DATE DE PRELEVEMENT	NOM DE L'OPERATEUR
Enduit / Peinture	Enduit plâtreux blanc en vrac + peinture non séparable	27/06/2019	IZABACHENE Lyes
LOCALISATION		RESULTAT	
Plafond		Amiante non détecté

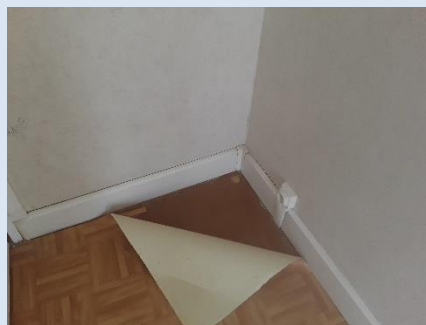
PRELEVEMENT : 447LDD0301P004			
NOM DU CLIENT	NUMERO DU DOSSIER	PIECE OU LOCAL	
OPH77	447LDD0301 27/06/2019	Chambre 1 (Rez de chaussée)	
ELEMENT	DESCRIPTIF DU LABORATOIRE	DATE DE PRELEVEMENT	NOM DE L'OPERATEUR
Revêtement de sols	Ragréage gris non séparable + matériau compact gris hétérogène	27/06/2019	IZABACHENE Lyes
LOCALISATION		RESULTAT	
Sol		Fr2:Amiante non détecté

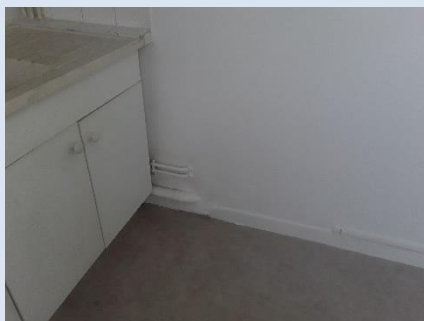
PRELEVEMENT : 447LDD0301P006			
NOM DU CLIENT	NUMERO DU DOSSIER		PIECE OU LOCAL
OPH77	447LDD0301 27/06/2019		Cuisine (Rez de chaussée)
ELEMENT	DESCRIPTIF DU LABORATOIRE	DATE DE PRELEVEMENT	NOM DE L'OPERATEUR
Enduit / Peinture	Enduit plâtreux blanc en vrac	27/06/2019	IZABACHENE Lyes
LOCALISATION		RESULTAT	
Mur F		Fr1:Amiante non détecté

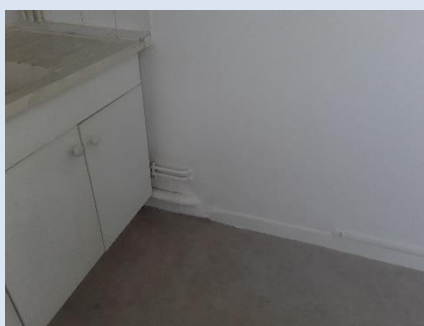
PRELEVEMENT : 447LDD0301P006			
NOM DU CLIENT	NUMERO DU DOSSIER		PIECE OU LOCAL
OPH77	447LDD0301 27/06/2019		Cuisine (Rez de chaussée)
ELEMENT	DESCRIPTIF DU LABORATOIRE	DATE DE PRELEVEMENT	NOM DE L'OPERATEUR
Enduit / Peinture	Peinture	27/06/2019	IZABACHENE Lyes
LOCALISATION		RESULTAT	
Mur F		Fr2:Amiante non détecté

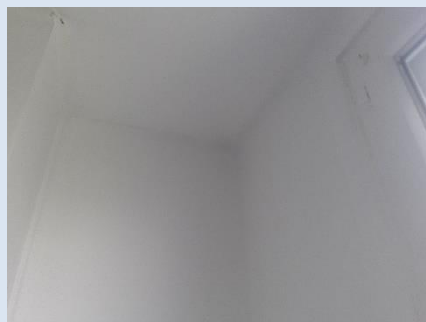
PRELEVEMENT : 447LDD0301P007			
NOM DU CLIENT	NUMERO DU DOSSIER		PIECE OU LOCAL
OPH77	447LDD0301 27/06/2019		Cuisine (Rez de chaussée)
ELEMENT	DESCRIPTIF DU LABORATOIRE	DATE DE PRELEVEMENT	NOM DE L'OPERATEUR
Enduit / Peinture béton	Enduit plâtreux blanc en vrac non séparable + matériau beige non séparable	27/06/2019	IZABACHENE Lyes
LOCALISATION		RESULTAT	
Plafond		Fr1:Amiante non détecté

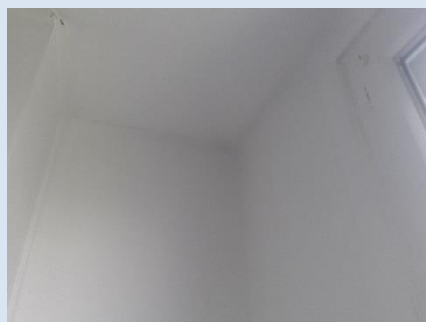
PRELEVEMENT : 447LDD0301P007			
NOM DU CLIENT	NUMERO DU DOSSIER		PIECE OU LOCAL
OPH77	447LDD0301 27/06/2019		Cuisine (Rez de chaussée)
ELEMENT	DESCRIPTIF DU LABORATOIRE	DATE DE PRELEVEMENT	NOM DE L'OPERATEUR
Enduit / Peinture béton	Peintures multiples	27/06/2019	IZABACHENE Lyes
LOCALISATION		RESULTAT	
Plafond		Fr2:Amiante non détecté

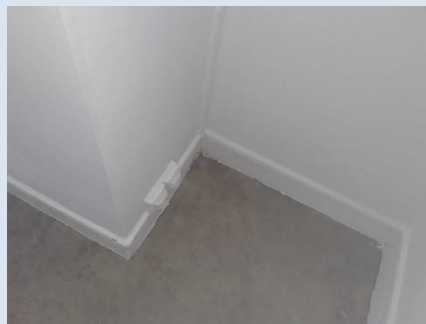
PRELEVEMENT : 447LDD0301P008			
NOM DU CLIENT	NUMERO DU DOSSIER	PIECE OU LOCAL	
OPH77	447LDD0301 27/06/2019	Cuisine (Rez de chaussée)	
ELEMENT	DESCRIPTIF DU LABORATOIRE	DATE DE PRELEVEMENT	NOM DE L'OPERATEUR
Revêtement souple	Matériau compact gris hétérogène	27/06/2019	IZABACHENE Lyes
LOCALISATION		RESULTAT	
Sol		Fr4:Amiante non détecté
