Rapport de mission de repérage des matériaux et produits contenant de l'amiante avant réalisation de travaux

Norme NF X 46-020 V .2017

22 RUE MARCEL RIVIERE

77400 LAGNY SUR MARNE

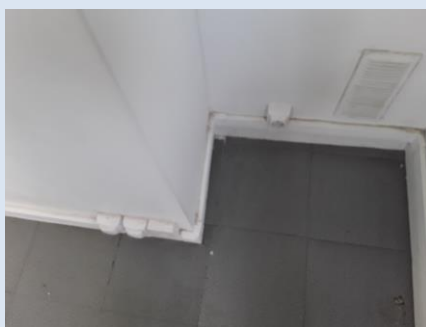
PRELEVEMENT : 447LDD0401P001			
NOM DU CLIENT	NUMERO DU DOSSIER		PIECE OU LOCAL
OPH77	447LDD0401 24/10/2019		Cuisine (Rez de chaussée)
ELEMENT	DESCRIPTIF DU LABORATOIRE	DATE DE PRELEVEMENT	NOM DE L'OPERATEUR
Dalle de sol	Revêtement cassant noir + colle polymère incolore non séparable	24/10/2019	RHENZOUR Abdessamad
LOCALISATION		RESULTAT	
Sol		Fr1:Amiante non détecté

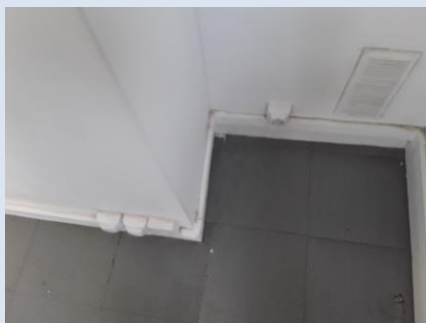
PIECE	ETAGE	ELEMENTS	DESCRIPTIF LABORATOIRE	Echantillon	REPERAGE	ETAT	RESULTAT
Cuisine	Rez de chaussée	Dalle de sol	Dalle dure cassante beige	447LDD0401P001	Sol	DEGRADATION PARTIELLE	Fr2:Amiante détecté (Chrysotile)
Cuisine	Rez de chaussée	Dalle de sol	Colle bitumineuse noire	447LDD0401P001	Sol	DEGRADATION PARTIELLE	Fr3:Amiante détecté (Chrysotile)

PRELEVEMENT : 447LDD0401P001			
NOM DU CLIENT	NUMERO DU DOSSIER		PIECE OU LOCAL
OPH77	447LDD0401 24/10/2019		Cuisine (Rez de chaussée)
ELEMENT	DESCRIPTIF DU LABORATOIRE	DATE DE PRELEVEMENT	NOM DE L'OPERATEUR
Dalle de sol	Dalle dure cassante beige	24/10/2019	RHENZOUR Abdessamad
LOCALISATION		RESULTAT	
Sol		Fr2:Amiante détecté (Chrysotile)

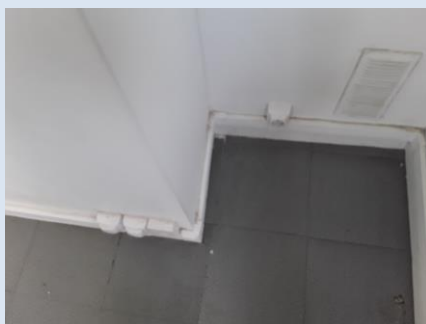
PRELEVEMENT : 447LDD0401P001

NOM DU CLIENT	NUMERO DU DOSSIER	PIECE OU LOCAL	
OPH77	447LDD0401 24/10/2019	Cuisine (Rez de chaussée)	
ELEMENT	DESCRIPTIF DU LABORATOIRE	DATE DE PRELEVEMENT	NOM DE L'OPERATEUR
Dalle de sol	Colle bitumineuse noire	24/10/2019	RHENZOUR Abdessamad
LOCALISATION		RESULTAT	
Sol		Fr3:Amiante détecté (Chrysotile)

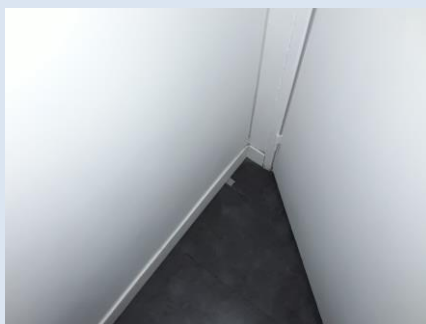
PRELEVEMENT : 447LDD0401P002

NOM DU CLIENT	NUMERO DU DOSSIER	PIECE OU LOCAL	
OPH77	447LDD0401 24/10/2019	Salle de bains (Rez de chaussée)	
ELEMENT	DESCRIPTIF DU LABORATOIRE	DATE DE PRELEVEMENT	NOM DE L'OPERATEUR
Dalle de sol	Revêtement cassant gris	24/10/2019	RHENZOUR Abdessamad
LOCALISATION		RESULTAT	
Sol		Fr1:Amiante non détecté

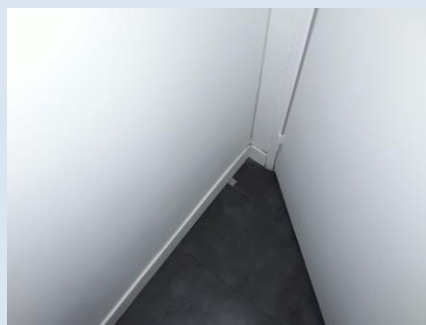
PRELEVEMENT : 447LDD0401P002			
NOM DU CLIENT	NUMERO DU DOSSIER	PIECE OU LOCAL	
OPH77	447LDD0401 24/10/2019	Salle de bains (Rez de chaussée)	
ELEMENT	DESCRIPTIF DU LABORATOIRE	DATE DE PRELEVEMENT	NOM DE L'OPERATEUR
Dalle de sol	Colle polymère incolore + colle polymère incolore avec poussières non séparable + ragréage gris non séparable	24/10/2019	RHENZOUR Abdessamad
LOCALISATION		RESULTAT	
Sol		Fr2:Amiante non détecté	
EMPLACEMENT

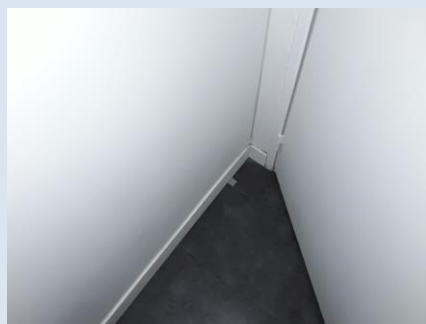
PRELEVEMENT : 447LDD0401P002			
NOM DU CLIENT	NUMERO DU DOSSIER	PIECE OU LOCAL	
OPH77	447LDD0401 24/10/2019	Salle de bains (Rez de chaussée)	
ELEMENT	DESCRIPTIF DU LABORATOIRE	DATE DE PRELEVEMENT	NOM DE L'OPERATEUR
Dalle de sol	Revêtement cassant noir	24/10/2019	RHENZOUR Abdessamad
LOCALISATION		RESULTAT	
Sol		Fr3:Amiante non détecté	
EMPLACEMENT

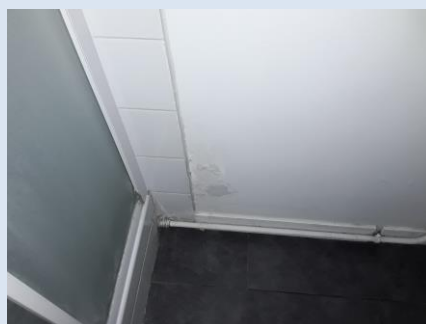
PRELEVEMENT : 447LDD0401P003			
NOM DU CLIENT	NUMERO DU DOSSIER		PIECE OU LOCAL
OPH77	447LDD0401 24/10/2019		Salle de bains (Rez de chaussée)
ELEMENT	DESCRIPTIF DU LABORATOIRE	DATE DE PRELEVEMENT	NOM DE L'OPERATEUR
Enduit / Peinture béton	Peintures multiples en vrac + enduit plâtreux blanc en vrac non séparable	24/10/2019	RHENZOUR Abdessamad
LOCALISATION		RESULTAT	
Mur B		Amiante non détecté

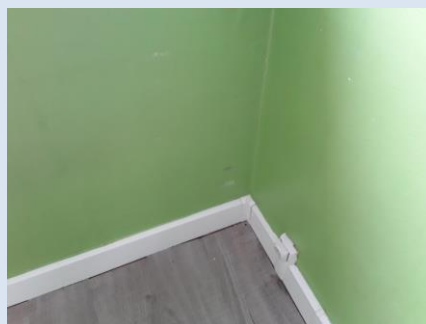
PRELEVEMENT : 447LDD0401P004			
NOM DU CLIENT	NUMERO DU DOSSIER		PIECE OU LOCAL
OPH77	447LDD0401 24/10/2019		Chambre 1 (Rez de chaussée)
ELEMENT	DESCRIPTIF DU LABORATOIRE	DATE DE PRELEVEMENT	NOM DE L'OPERATEUR
Enduit / Peinture béton	Peinture en faible quantité en vrac non séparable + enduit plâtreux blanc en vrac	24/10/2019	RHENZOUR Abdessamad
LOCALISATION		RESULTAT	
Mur B		Amiante non détecté

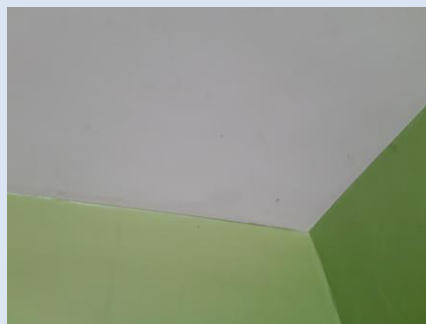
PRELEVEMENT : 447LDD0401P005			
NOM DU CLIENT	NUMERO DU DOSSIER		PIECE OU LOCAL
OPH77	447LDD0401 24/10/2019		Chambre 1 (Rez de chaussée)
ELEMENT	DESCRIPTIF DU LABORATOIRE	DATE DE PRELEVEMENT	NOM DE L'OPERATEUR
Enduit / Peinture béton	Peinture + enduit plâtreux blanc en vrac non séparable	24/10/2019	RHENZOUR Abdessamad
LOCALISATION		RESULTAT	
Plafond		Amiante non détecté

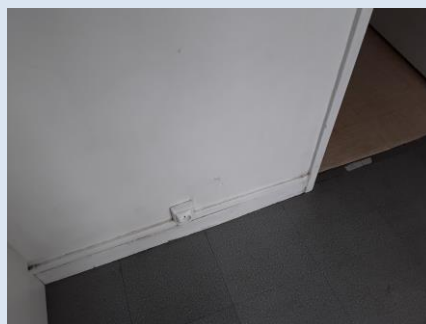
PRELEVEMENT : 447LDD0401P006			
NOM DU CLIENT	NUMERO DU DOSSIER		PIECE OU LOCAL
OPH77	447LDD0401 24/10/2019		Cuisine (Rez de chaussée)
ELEMENT	DESCRIPTIF DU LABORATOIRE	DATE DE PRELEVEMENT	NOM DE L'OPERATEUR
Enduit / Peinture	Peintures multiples non séparable + enduit plâtreux blanc en vrac non séparable	24/10/2019	RHENZOUR Abdessamad
LOCALISATION		RESULTAT	
Mur F		Amiante non détecté
