Rapport de mission de repérage des matériaux et produits contenant de l'amiante avant réalisation de travaux

HENRY GUILLAUMET

77400 LAGNY SUR MARNE

RAPPORT N° :	447_GUILLAUMET	Laboratoire d'Analyses :	ITGA
Repérage réalisé le :	09/04/2018	Adresse laboratoire :	3 RUE ARMAND HERPIN LACROIX - CS 46537 35065 RENNES CEDEX
Accompagnateur :		Numéro d'accréditation :	1-5967
Par :	Tristan BRUNOT	Organisme d'assurance professionnelle :	AXA France
N° certificat :	CPDI 3541	Adresse assurance :	313 Terrasses de l'Arche 92727 NANTERRE CEDEX
Date d'obtention :	27/12/2017	N° de contrat d'assurance :	10063271004
Organisme certificateur	I.CERT PARC EDONIA - BAT G - RUE DE LA TERRE VICTORIA - 35760 SAINT GREGOIRE	Date de validité :	31/12/2018

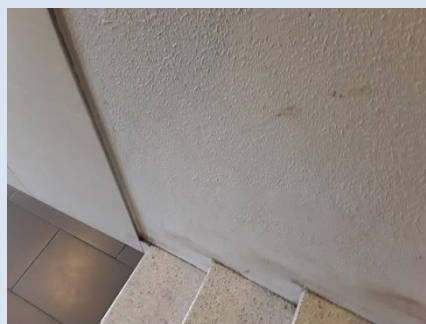
PRELEVEMENT : 447_GUILLAUMETP001			
NOM DU CLIENT	NUMERO DU DOSSIER		PIECE OU LOCAL
OPH77	447_GUILLAUMET 09/04/2018		Demi-Paliers
ELEMENT	DESCRIPTIF DU LABORATOIRE	DATE DE PRELEVEMENT	NOM DE L'OPERATEUR
Enduit béton	Enduit plâtreux blanc en vrac + peinture non séparable	09/04/2018	BRUNOT Tristan
LOCALISATION		RESULTAT	
Mur D		Amiante non détecté

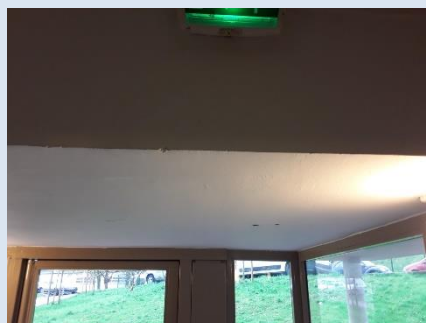
PRELEVEMENT : 447_GUILLAUMETP002			
NOM DU CLIENT	NUMERO DU DOSSIER		PIECE OU LOCAL
OPH77	447_GUILLAUMET 09/04/2018		Palier
ELEMENT	DESCRIPTIF DU LABORATOIRE	DATE DE PRELEVEMENT	NOM DE L'OPERATEUR
Enduit béton	Enduit plâtreux blanc en vrac + peinture non séparable	09/04/2018	BRUNOT Tristan
LOCALISATION		RESULTAT	
Plafond		Amiante non détecté

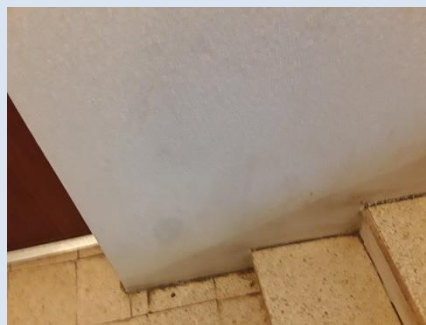
PRELEVEMENT : 447_GUILLAUMETP003

NOM DU CLIENT	NUMERO DU DOSSIER	PIECE OU LOCAL	
OPH77	447_GUILLAUMET 09/04/2018	Demi-Paliers	
ELEMENT	DESCRIPTIF DU LABORATOIRE	DATE DE PRELEVEMENT	NOM DE L'OPERATEUR
Enduit béton	Enduit plâtreux blanc en vrac + peinture non séparable	09/04/2018	BRUNOT Tristan
LOCALISATION		RESULTAT	
Mur C		Amiante non détecté

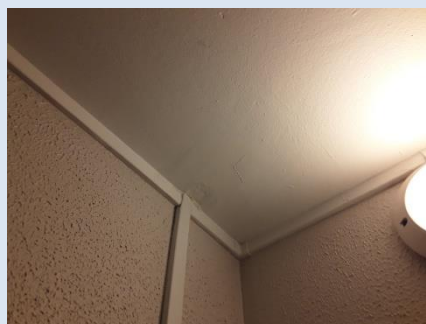
PRELEVEMENT : 447_GUILLAUMETP004

NOM DU CLIENT	NUMERO DU DOSSIER	PIECE OU LOCAL	
OPH77	447_GUILLAUMET 09/04/2018	Demi-Paliers	
ELEMENT	DESCRIPTIF DU LABORATOIRE	DATE DE PRELEVEMENT	NOM DE L'OPERATEUR
Enduit béton	Enduit plâtreux blanc en vrac + peinture non séparable	09/04/2018	BRUNOT Tristan
LOCALISATION		RESULTAT	
Plafond		Amiante non détecté

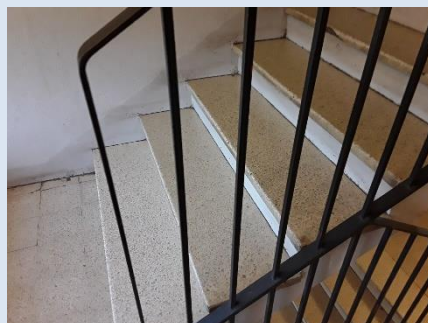
PRELEVEMENT : 447_GUILLAUMETP005

NOM DU CLIENT	NUMERO DU DOSSIER	PIECE OU LOCAL	
OPH77	447_GUILLAUMET 09/04/2018	Palier	
ELEMENT	DESCRIPTIF DU LABORATOIRE	DATE DE PRELEVEMENT	NOM DE L'OPERATEUR
Peinture	Peintures multiples	09/04/2018	BRUNOT Tristan
LOCALISATION		RESULTAT	
Garde-corps métallique		Amiante non détecté

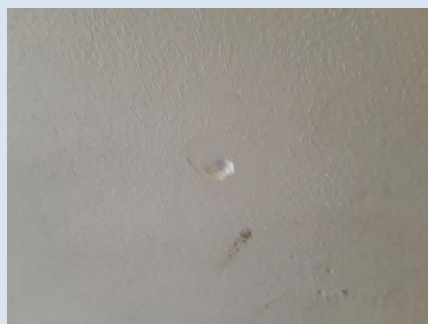
PRELEVEMENT : 447_GUILLAUMETP006

NOM DU CLIENT	NUMERO DU DOSSIER	PIECE OU LOCAL	
OPH77	447_GUILLAUMET 09/04/2018	Hall	
ELEMENT	DESCRIPTIF DU LABORATOIRE	DATE DE PRELEVEMENT	NOM DE L'OPERATEUR
Enduit béton	Enduit plâtreux blanc en vrac + peinture non séparable	09/04/2018	BRUNOT Tristan
LOCALISATION		RESULTAT	
Mur A		Amiante non détecté

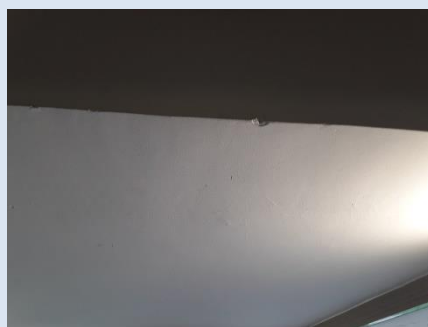
PRELEVEMENT : 447_GUILLAUMETP007

NOM DU CLIENT	NUMERO DU DOSSIER	PIECE OU LOCAL	
OPH77	447_GUILLAUMET 09/04/2018	Palier	
ELEMENT	DESCRIPTIF DU LABORATOIRE	DATE DE PRELEVEMENT	NOM DE L'OPERATEUR
Enduit béton	Enduit plâtreux blanc en vrac + peinture non séparable	09/04/2018	BRUNOT Tristan
LOCALISATION		RESULTAT	
Plafond		Amiante non détecté

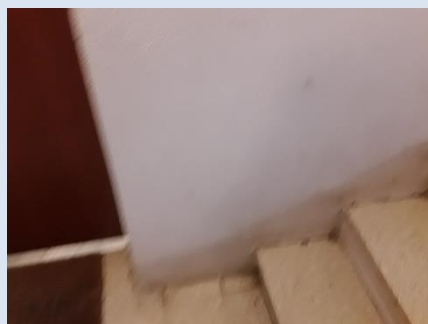
PRELEVEMENT : 447_GUILLAUMETP008

NOM DU CLIENT	NUMERO DU DOSSIER	PIECE OU LOCAL	
OPH77	447_GUILLAUMET 09/04/2018	Demi-Paliers	
ELEMENT	DESCRIPTIF DU LABORATOIRE	DATE DE PRELEVEMENT	NOM DE L'OPERATEUR
Enduit béton	Enduit plâtreux blanc en vrac + peinture non séparable	09/04/2018	BRUNOT Tristan
LOCALISATION		RESULTAT	
Mur D		Amiante non détecté

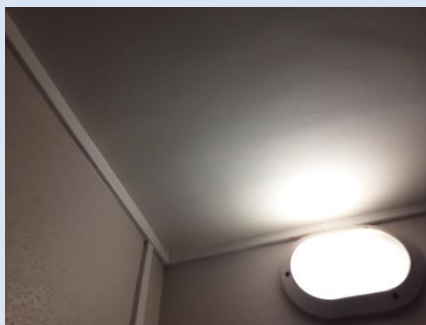
PRELEVEMENT : 447_GUILLAUMETP009			
NOM DU CLIENT	NUMERO DU DOSSIER	PIECE OU LOCAL	
OPH77	447_GUILLAUMET 09/04/2018	Palier	
ELEMENT	DESCRIPTIF DU LABORATOIRE	DATE DE PRELEVEMENT	NOM DE L'OPERATEUR
Enduit béton	Enduit plâtreux blanc en vrac + peinture non séparable	09/04/2018	BRUNOT Tristan
LOCALISATION		RESULTAT	
Plafond		Amiante non détecté

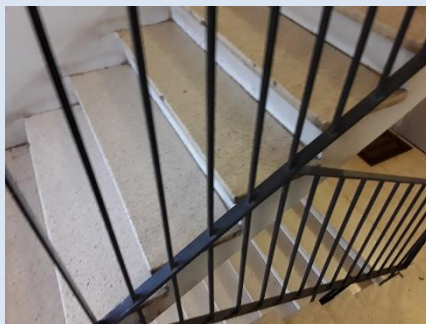
PRELEVEMENT : 447_GUILLAUMETP010			
NOM DU CLIENT	NUMERO DU DOSSIER	PIECE OU LOCAL	
OPH77	447_GUILLAUMET 09/04/2018	Palier	
ELEMENT	DESCRIPTIF DU LABORATOIRE	DATE DE PRELEVEMENT	NOM DE L'OPERATEUR
Peinture	Peintures multiples	09/04/2018	BRUNOT Tristan
LOCALISATION		RESULTAT	
Garde-corps métallique		Amiante non détecté

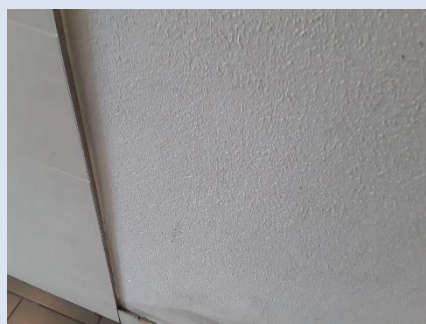
PRELEVEMENT : 447_GUILLAUMETP011

NOM DU CLIENT	NUMERO DU DOSSIER	PIECE OU LOCAL	
OPH77	447_GUILLAUMET 09/04/2018	Hall	
ELEMENT	DESCRIPTIF DU LABORATOIRE	DATE DE PRELEVEMENT	NOM DE L'OPERATEUR
Enduit béton	Enduit plâtreux blanc en vrac + peinture non séparable	09/04/2018	BRUNOT Tristan
LOCALISATION		RESULTAT	
Mur D		Amiante non détecté

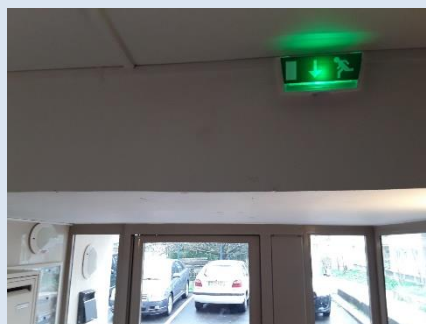
PRELEVEMENT : 447_GUILLAUMETP012

NOM DU CLIENT	NUMERO DU DOSSIER	PIECE OU LOCAL	
OPH77	447_GUILLAUMET 09/04/2018	Palier	
ELEMENT	DESCRIPTIF DU LABORATOIRE	DATE DE PRELEVEMENT	NOM DE L'OPERATEUR
Enduit béton	Enduit plâtreux blanc en vrac + peinture non séparable	09/04/2018	BRUNOT Tristan
LOCALISATION		RESULTAT	
Plafond		Amiante non détecté

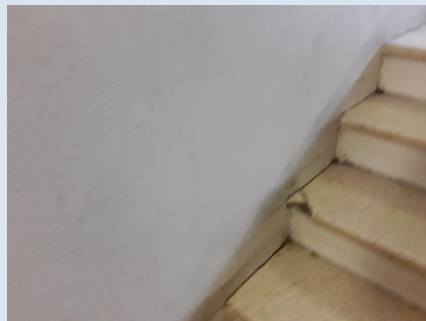
PRELEVEMENT : 447_GUILLAUMETP013			
NOM DU CLIENT	NUMERO DU DOSSIER		PIECE OU LOCAL
OPH77	447_GUILLAUMET 09/04/2018		Palier
ELEMENT	DESCRIPTIF DU LABORATOIRE	DATE DE PRELEVEMENT	NOM DE L'OPERATEUR
Enduit béton	Peintures multiples	09/04/2018	BRUNOT Tristan
LOCALISATION		RESULTAT	
Mur A		Amiante non détecté

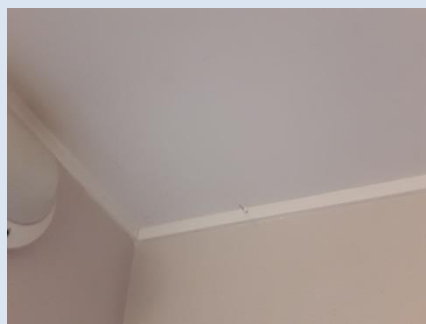
PRELEVEMENT : 447_GUILLAUMETP014			
NOM DU CLIENT	NUMERO DU DOSSIER		PIECE OU LOCAL
OPH77	447_GUILLAUMET 09/04/2018		Demi-Paliers
ELEMENT	DESCRIPTIF DU LABORATOIRE	DATE DE PRELEVEMENT	NOM DE L'OPERATEUR
Enduit béton	Enduit plâtreux blanc en vrac + peinture non séparable	09/04/2018	BRUNOT Tristan
LOCALISATION		RESULTAT	
Plafond		Amiante non détecté

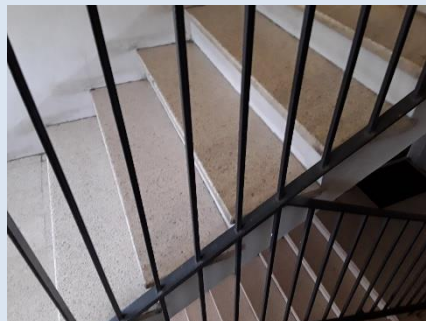
PRELEVEMENT : 447_GUILLAUMETP015			
NOM DU CLIENT	NUMERO DU DOSSIER		PIECE OU LOCAL
OPH77	447_GUILLAUMET 09/04/2018		Palier
ELEMENT	DESCRIPTIF DU LABORATOIRE	DATE DE PRELEVEMENT	NOM DE L'OPERATEUR
Peinture	Peintures multiples	09/04/2018	BRUNOT Tristan
LOCALISATION		RESULTAT	
Garde-corps métallique		Amiante non détecté

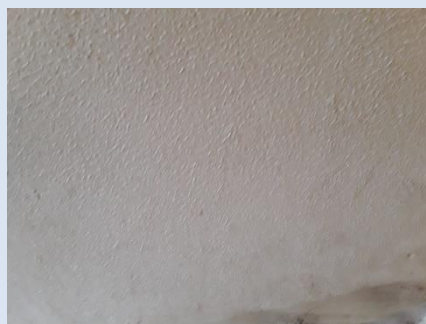
PRELEVEMENT : 447_GUILLAUMETP016			
NOM DU CLIENT	NUMERO DU DOSSIER		PIECE OU LOCAL
OPH77	447_GUILLAUMET 09/04/2018		Hall
ELEMENT	DESCRIPTIF DU LABORATOIRE	DATE DE PRELEVEMENT	NOM DE L'OPERATEUR
Enduit béton	Enduit plâtreux blanc en faible quantité en vrac + peinture en faible quantité non séparable	09/04/2018	BRUNOT Tristan
LOCALISATION		RESULTAT	
Mur C		Amiante non détecté

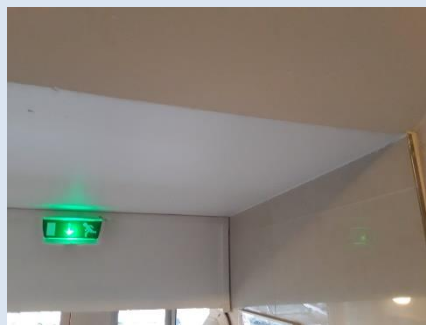
PRELEVEMENT : 447_GUILLAUMETP017			
NOM DU CLIENT	NUMERO DU DOSSIER	PIECE OU LOCAL	
OPH77	447_GUILLAUMET 09/04/2018	Palier	
ELEMENT	DESCRIPTIF DU LABORATOIRE	DATE DE PRELEVEMENT	NOM DE L'OPERATEUR
Enduit béton	Enduit plâtreux blanc en vrac + peinture non séparable	09/04/2018	BRUNOT Tristan
LOCALISATION		RESULTAT	
Plafond		Amiante non détecté

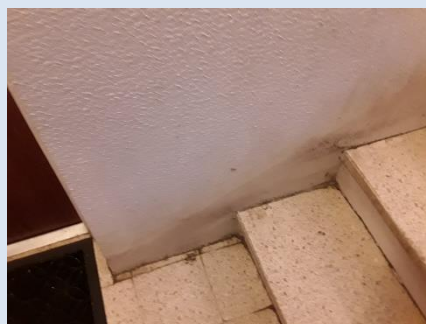
PRELEVEMENT : 447_GUILLAUMETP018			
NOM DU CLIENT	NUMERO DU DOSSIER	PIECE OU LOCAL	
OPH77	447_GUILLAUMET 09/04/2018	Demi-Paliers	
ELEMENT	DESCRIPTIF DU LABORATOIRE	DATE DE PRELEVEMENT	NOM DE L'OPERATEUR
Enduit béton	Enduit plâtreux blanc en vrac + peinture non séparable	09/04/2018	BRUNOT Tristan
LOCALISATION		RESULTAT	
Mur A		Amiante non détecté

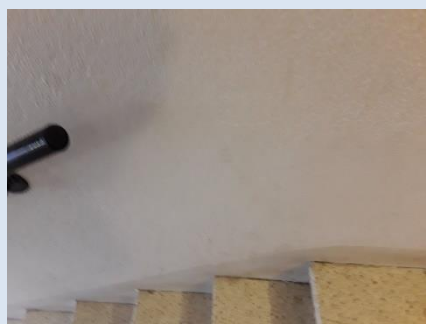
PRELEVEMENT : 447_GUILLAUMETP021

NOM DU CLIENT	NUMERO DU DOSSIER	PIECE OU LOCAL	
OPH77	447_GUILLAUMET 09/04/2018	Hall	
ELEMENT	DESCRIPTIF DU LABORATOIRE	DATE DE PRELEVEMENT	NOM DE L'OPERATEUR
Enduit béton	Enduit plâtreux blanc en faible quantité en vrac + peinture en faible quantité non séparable	09/04/2018	BRUNOT Tristan
LOCALISATION		RESULTAT	
Mur A		Amiante non détecté

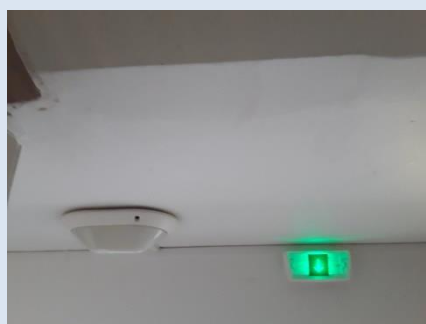
PRELEVEMENT : 447_GUILLAUMETP022

NOM DU CLIENT	NUMERO DU DOSSIER	PIECE OU LOCAL	
OPH77	447_GUILLAUMET 09/04/2018	Palier	
ELEMENT	DESCRIPTIF DU LABORATOIRE	DATE DE PRELEVEMENT	NOM DE L'OPERATEUR
Enduit béton	Enduit plâtreux blanc en vrac + peinture non séparable	09/04/2018	BRUNOT Tristan
LOCALISATION		RESULTAT	
Plafond		Amiante non détecté

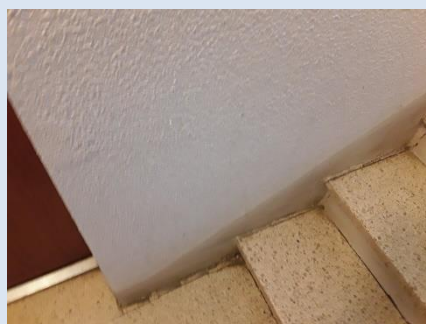
PRELEVEMENT : 447_GUILLAUMETP023

NOM DU CLIENT	NUMERO DU DOSSIER	PIECE OU LOCAL	
OPH77	447_GUILLAUMET 09/04/2018	Demi-Paliers	
ELEMENT	DESCRIPTIF DU LABORATOIRE	DATE DE PRELEVEMENT	NOM DE L'OPERATEUR
Enduit béton	Enduit plâtreux blanc en vrac + peinture non séparable	09/04/2018	BRUNOT Tristan
LOCALISATION		RESULTAT	
Mur D		Amiante non détecté

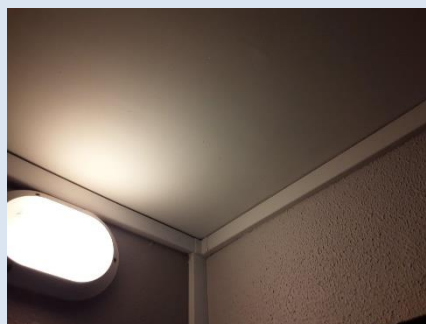
PRELEVEMENT : 447_GUILLAUMETP024

NOM DU CLIENT	NUMERO DU DOSSIER	PIECE OU LOCAL	
OPH77	447_GUILLAUMET 09/04/2018	Palier	
ELEMENT	DESCRIPTIF DU LABORATOIRE	DATE DE PRELEVEMENT	NOM DE L'OPERATEUR
Enduit béton	Enduit plâtreux blanc en vrac + peinture non séparable	09/04/2018	BRUNOT Tristan
LOCALISATION		RESULTAT	
Plafond		Amiante non détecté

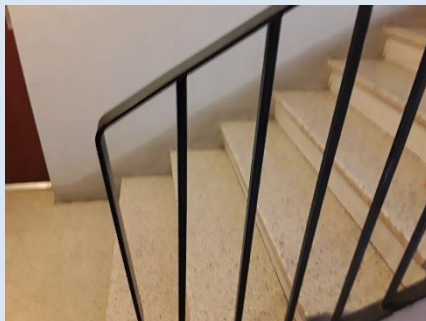
PRELEVEMENT : 447_GUILLAUMETP025			
NOM DU CLIENT	NUMERO DU DOSSIER		PIECE OU LOCAL
OPH77	447_GUILLAUMET 09/04/2018		Palier
ELEMENT	DESCRIPTIF DU LABORATOIRE	DATE DE PRELEVEMENT	NOM DE L'OPERATEUR
Peinture	Peintures multiples	09/04/2018	BRUNOT Tristan
LOCALISATION		RESULTAT	
Garde-corps métallique		Amiante non détecté

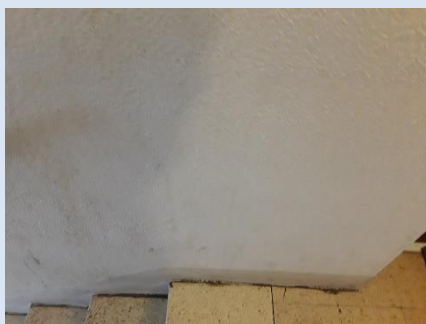
PRELEVEMENT : 447_GUILLAUMETP026			
NOM DU CLIENT	NUMERO DU DOSSIER		PIECE OU LOCAL
OPH77	447_GUILLAUMET 09/04/2018		Hall
ELEMENT	DESCRIPTIF DU LABORATOIRE	DATE DE PRELEVEMENT	NOM DE L'OPERATEUR
Enduit béton	Enduit plâtreux blanc en vrac + peinture non séparable	09/04/2018	BRUNOT Tristan
LOCALISATION		RESULTAT	
Mur A		Amiante non détecté

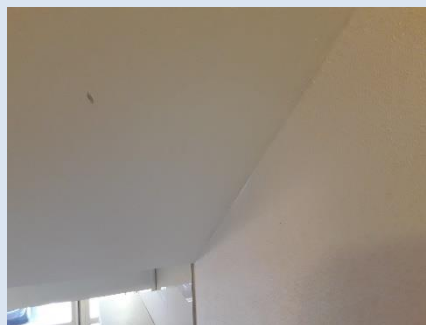
PRELEVEMENT : 447_GUILLAUMETP027			
NOM DU CLIENT	NUMERO DU DOSSIER	PIECE OU LOCAL	
OPH77	447_GUILLAUMET 09/04/2018	Palier	
ELEMENT	DESCRIPTIF DU LABORATOIRE	DATE DE PRELEVEMENT	NOM DE L'OPERATEUR
Enduit béton	Enduit plâtreux blanc en vrac + peinture non séparable	09/04/2018	BRUNOT Tristan
LOCALISATION		RESULTAT	
Plafond		Amiante non détecté

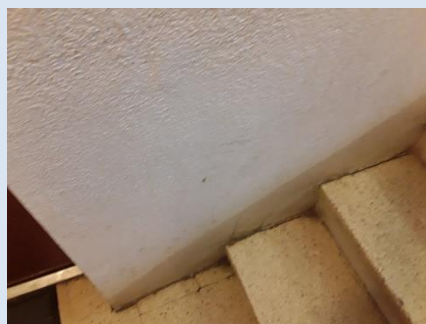
PRELEVEMENT : 447_GUILLAUMETP028			
NOM DU CLIENT	NUMERO DU DOSSIER	PIECE OU LOCAL	
OPH77	447_GUILLAUMET 09/04/2018	Demi-Paliers	
ELEMENT	DESCRIPTIF DU LABORATOIRE	DATE DE PRELEVEMENT	NOM DE L'OPERATEUR
Enduit béton	Enduit plâtreux blanc en vrac + peinture non séparable	09/04/2018	BRUNOT Tristan
LOCALISATION		RESULTAT	
Mur A		Amiante non détecté

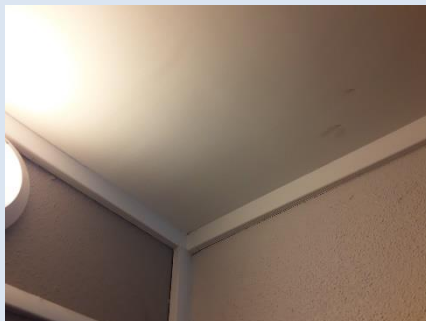
PRELEVEMENT : 447_GUILLAUMETP029			
NOM DU CLIENT	NUMERO DU DOSSIER		PIECE OU LOCAL
OPH77	447_GUILLAUMET 09/04/2018		Palier
ELEMENT	DESCRIPTIF DU LABORATOIRE	DATE DE PRELEVEMENT	NOM DE L'OPERATEUR
Enduit béton	Enduit gris en vrac + peinture non séparable	09/04/2018	BRUNOT Tristan
LOCALISATION		RESULTAT	
Plafond		Amiante non détecté

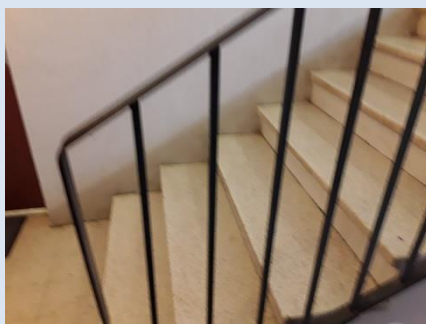
PRELEVEMENT : 447_GUILLAUMETP030			
NOM DU CLIENT	NUMERO DU DOSSIER		PIECE OU LOCAL
OPH77	447_GUILLAUMET 09/04/2018		Palier
ELEMENT	DESCRIPTIF DU LABORATOIRE	DATE DE PRELEVEMENT	NOM DE L'OPERATEUR
Peinture	Peintures multiples	09/04/2018	BRUNOT Tristan
LOCALISATION		RESULTAT	
Garde-corps métallique		Amiante non détecté
