Rapport de mission de repérage des matériaux et produits contenant de l'amiante avant réalisation de travaux

RUE LOUIS BLERIOD

77400 LAGNY SUR MARNE

| RAPPORT N° : | 447_BLERIOT | Laboratoire d'Analyses : | ITGA |

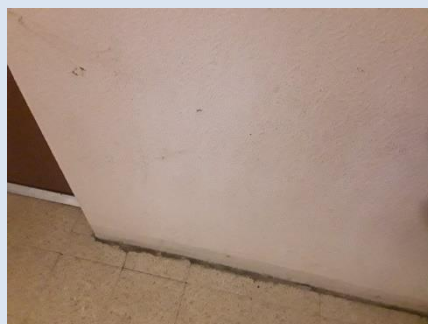
| PRELEVEMENT : 447_BLERIOTP001 | | | |

| PRELEVEMENT : 447_BLERIOTP001 | | | |
|---|--|---|---|
| Enduit béton | Enduit plâtreux blanc en vrac + peinture non séparable | 09/04/2018 | BRUNIoT Tristan |
| Mur G | | Amiante non détecté | |

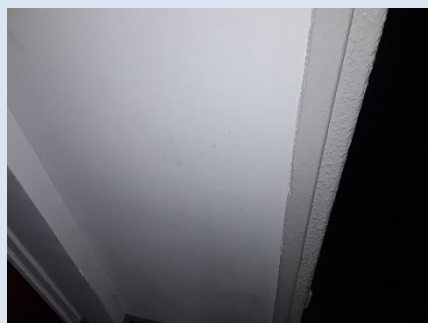
| PRELEVEMENT : 447_BLERIOTP002 | | | |

| PRELEVEMENT : 447_BLERIOTP002 | | | |
|---|--|---|---|
| Enduit | Enduit plâtreux blanc en vrac + peinture non séparable | 09/04/2018 | BRUNIoT Tristan |
| Mur B | | Amiante non détecté | |

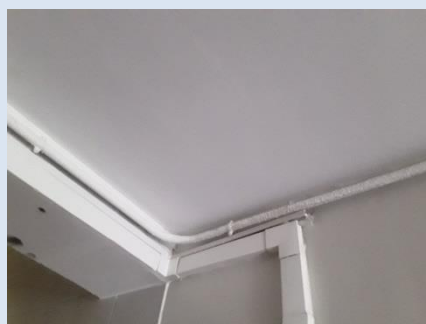
| PRELEVEMENT : 447_BLERIOTP003 | | | |

| PRELEVEMENT : 447_BLERIOTP003 | | | |
|---|--|---|---|
| Enduit béton | Enduit plâtreux blanc en vrac + peinture non séparable | 09/04/2018 | BRUNOT Tristan |
| Plafond | | Amiante non détecté | |

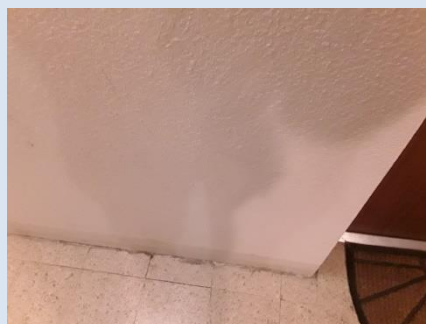
| PRELEVEMENT : 447_BLERIOTP004 | | | |

| PRELEVEMENT : 447_BLERIOTP004 | | | |
|---|--|---|---|
| Enduit béton | Enduit plâtreux blanc en vrac + peinture non séparable | 09/04/2018 | BRUNOT Tristan |
| Mur H | | Amiante non détecté | |

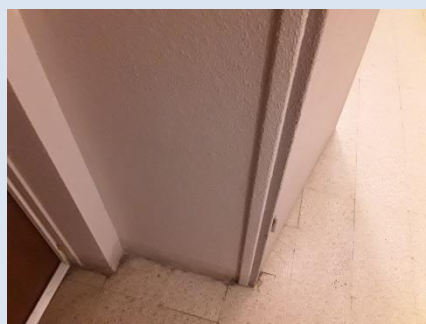
| PRELEVEMENT : 447_BLERIOTP005 | | | |

| PRELEVEMENT : 447_BLERIOTP005 | | | |
|---|--|---|---|
| Enduit | Enduit plâtreux blanc en vrac + peinture non séparable | 09/04/2018 | BRUNOT Tristan |
| Mur B | | Amiante non détecté | |

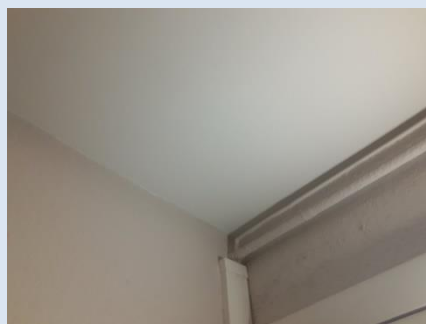
| PRELEVEMENT : 447_BLERIOTP006 | | | |

| PRELEVEMENT : 447_BLERIOTP006 | | | |
|---|---|---|---|
| Enduit béton | Enduit plâtreux blanc en vrac + peinture non séparable + matériau gris en faible quantité en vrac non séparable | 09/04/2018 | BRUNOT Tristan |
| Plafond | | Amiante non détecté | |

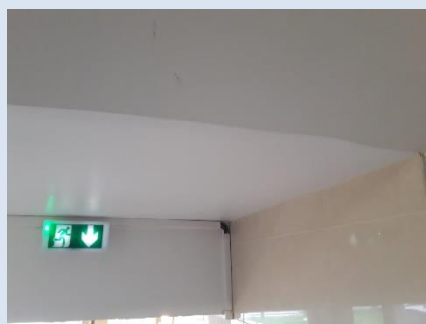
| PRELEVEMENT : 447_BLERIOTP009 | | | |

| PRELEVEMENT : 447_BLERIOTP009 | | | |
|---|--|---|---|
| Enduit béton | Enduit plâtreux blanc en vrac + peinture non séparable | 09/04/2018 | BRUNOT Tristan |
| Plafond | | Amiante non détecté | |

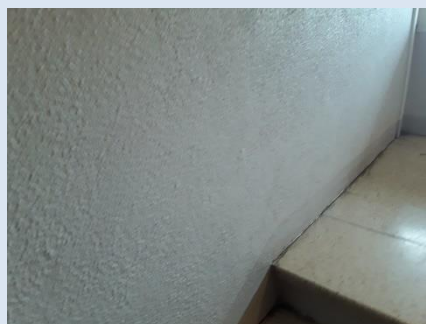
| PRELEVEMENT : 447_BLERIOTP010 | | | |

| PRELEVEMENT : 447_BLERIOTP010 | | | |
|---|--|---|---|
| Enduit béton | Enduit plâtreux blanc en vrac + peinture non séparable | 09/04/2018 | BRUNOT Tristan |
| Mur C | | Amiante non détecté | |

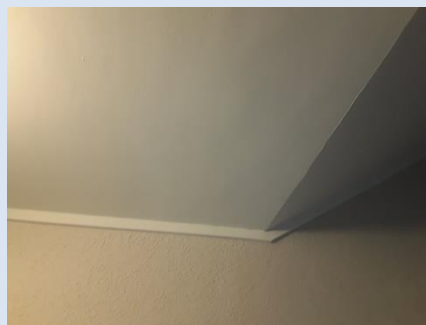
| PRELEVEMENT : 447_BLERIOTP011 | | | |

| PRELEVEMENT : 447_BLERIOTP011 | | | |
|---|--|---|---|
| Enduit béton | Enduit plâtreux blanc en vrac + peinture non séparable | 09/04/2018 | BRUNOT Tristan |
| Plafond | | Amiante non détecté | |

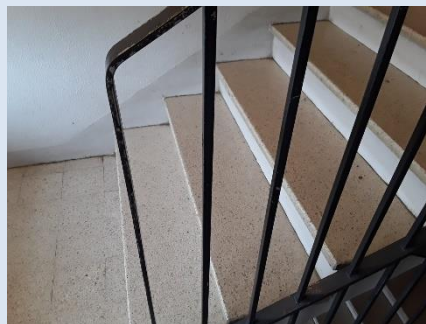
| PRELEVEMENT : 447_BLERIOTP012 | | | |

| PRELEVEMENT : 447_BLERIOTP012 | | | |
|---|---|---|---|
| Peinture | Peintures multiples | 09/04/2018 | BRUNOT Tristan |
| Garde-corps métallique | | Amiante non détecté | |

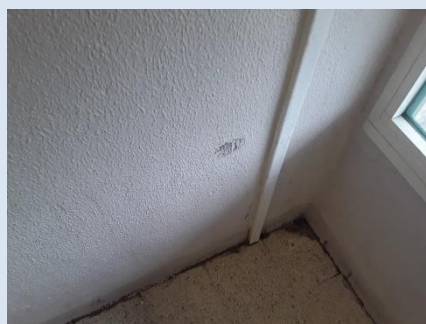
PRELEVEMENT : 447_BLERIOTP013

| NOM DU CLIENT | NUMERO DU DOSSIER | PIECE OU LOCAL | |
|---|--|---|---|
| Enduit béton | Enduit plâtreux blanc en vrac + peinture non séparable | 09/04/2018 | BRUNIoT Tristan |
| Mur D | | Amiante non détecté | |

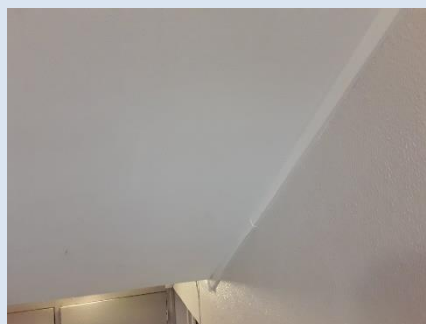
PRELEVEMENT : 447_BLERIOTP014

| NOM DU CLIENT | NUMERO DU DOSSIER | PIECE OU LOCAL | |
|---|---|---|---|
| Enduit béton | Enduit plâtreux blanc en vrac + peinture non séparable + matériau gris en faible quantité non séparable | 09/04/2018 | BRUNIoT Tristan |
| Plafond | | Amiante non détecté | |

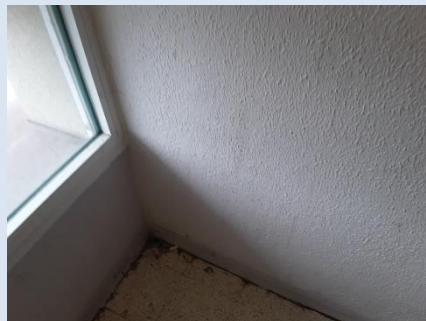
| PRELEVEMENT : 447_BLERIOTP015 | | | |

| PRELEVEMENT : 447_BLERIOTP015 | | | |
|---|---|---|---|
| Enduit béton | Enduit beige + peinture non séparable | 09/04/2018 | BRUNIoT Tristan |
| Mur A | | Amiante non détecté | |

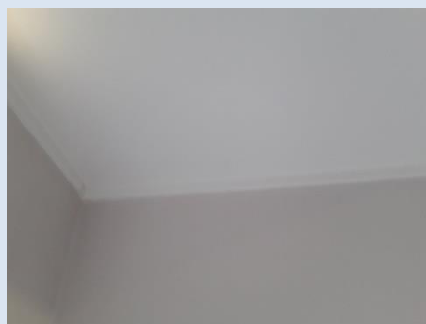
| PRELEVEMENT : 447_BLERIOTP016 | | | |

| PRELEVEMENT : 447_BLERIOTP016 | | | |
|---|---|---|---|
| Enduit béton | Enduit beige en vrac + peinture non séparable | 09/04/2018 | BRUNIoT Tristan |
| Plafond | | Amiante non détecté | |

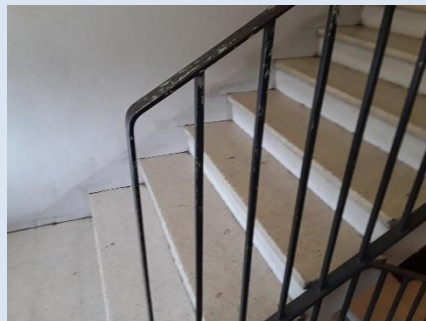
| PRELEVEMENT : 447_BLERIOTP017 | | | |

| PRELEVEMENT : 447_BLERIOTP017 | | | |
|---|---|---|---|
| Peinture | Peintures multiples | 09/04/2018 | BRUNIOT Tristan |
| Garde-corps métallique | | Amiante non détecté | |
