Rapport de mission de repérage des matériaux et produits contenant de l'amiante avant réalisation de travaux

27 RUE HENRI GUILLAUMET

MODULE 447LBM0201
77400 LAGNY SUR MARNE

RAPPORT N° :	447LBM0201	Laboratoire d'Analyses :	ITGA
Repérage réalisé le :	21/02/2019	Adresse laboratoire :	3 RUE ARMAND HERPIN LACROIX - CS 46537 35065 RENNES CEDEX
Accompagnateur :		Numéro d'accréditation :	1-5967
Par :	Mohamed HANNOU	Organisme d'assurance professionnelle :	AXA France
N° certificat :	CPDI4755	Adresse assurance :	313 Terrasses de l'Arche 92727 NANTERRE CEDEX
Date d'obtention :	08/02/2018	N° de contrat d'assurance :	10158549604
Organisme certificateur	I.Cert Parc EDONIA - Bâtiment G - Rue de la Terre Victoria - 35760 SAINT GREGOIRE	Date de validité :	31/12/2019

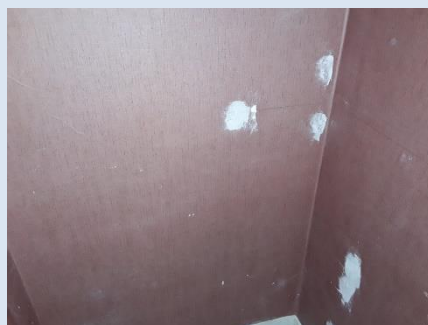
PRELEVEMENT : 447LBM0201P001			
NOM DU CLIENT	NUMERO DU DOSSIER		PIECE OU LOCAL
OPH77	447LBM0201 21/02/2019		Placard (RC)
ELEMENT	DESCRIPTIF DU LABORATOIRE	DATE DE PRELEVEMENT	NOM DE L'OPERATEUR
Enduit béton	Enduit plâtreux blanc en vrac	21/02/2019	HANNOU Mohamed
LOCALISATION		RESULTAT	
Mur B		Amiante non détecté

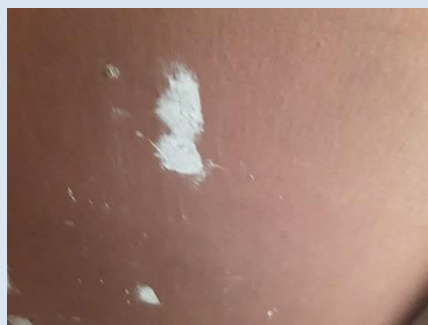
PRELEVEMENT : 447LBM0201P002			
NOM DU CLIENT	NUMERO DU DOSSIER		PIECE OU LOCAL
OPH77	447LBM0201 21/02/2019		Placard (RC)
ELEMENT	DESCRIPTIF DU LABORATOIRE	DATE DE PRELEVEMENT	NOM DE L'OPERATEUR
Enduit	Enduit plâtreux blanc en vrac + papier peint non séparable	21/02/2019	HANNOU Mohamed
LOCALISATION		RESULTAT	
Mur C		Amiante non détecté

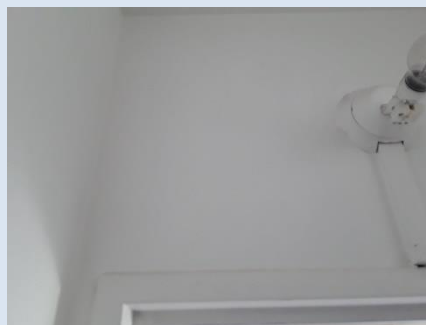
PRELEVEMENT : 447LBM0201P005			
NOM DU CLIENT	NUMERO DU DOSSIER		PIECE OU LOCAL
OPH77	447LBM0201 21/02/2019		WC (RC)
ELEMENT	DESCRIPTIF DU LABORATOIRE	DATE DE PRELEVEMENT	NOM DE L'OPERATEUR
Enduit	Enduit plâtreux blanc en vrac + papier peint en faible quantité en vrac non séparable	21/02/2019	HANNOU Mohamed
LOCALISATION		RESULTAT	
Mur C		Amiante non détecté

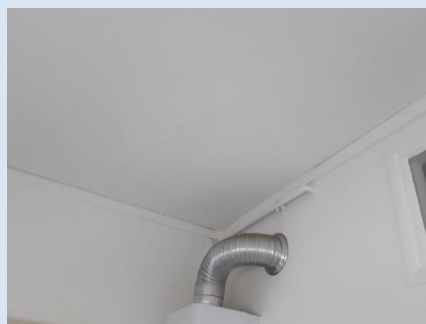
PRELEVEMENT : 447LBM0201P006			
NOM DU CLIENT	NUMERO DU DOSSIER		PIECE OU LOCAL
OPH77	447LBM0201 21/02/2019		Cuisine (RC)
ELEMENT	DESCRIPTIF DU LABORATOIRE	DATE DE PRELEVEMENT	NOM DE L'OPERATEUR
Enduit béton	Enduit plâtreux blanc en vrac	21/02/2019	HANNOU Mohamed
LOCALISATION		RESULTAT	
Plafond		Amiante non détecté

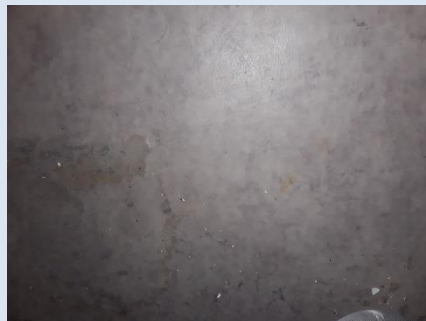
PRELEVEMENT : 447LBM0201P008			
NOM DU CLIENT	NUMERO DU DOSSIER	PIECE OU LOCAL	
OPH77	447LBM0201 21/02/2019	Cuisine (RC)	
ELEMENT	DESCRIPTIF DU LABORATOIRE	DATE DE PRELEVEMENT	NOM DE L'OPERATEUR
Revêtement souple	Revêtement souple beige	21/02/2019	HANNOU Mohamed
LOCALISATION		RESULTAT	
Sol		Fr1:Amiante non détecté

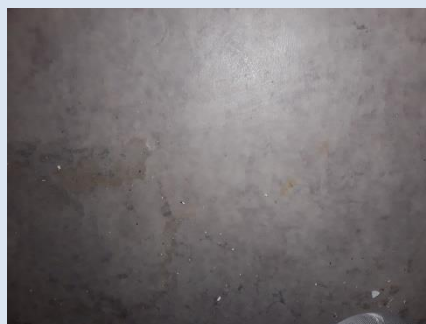
PRELEVEMENT : 447LBM0201P008			
NOM DU CLIENT	NUMERO DU DOSSIER	PIECE OU LOCAL	
OPH77	447LBM0201 21/02/2019	Cuisine (RC)	
ELEMENT	DESCRIPTIF DU LABORATOIRE	DATE DE PRELEVEMENT	NOM DE L'OPERATEUR
Revêtement souple	Colle polymère jaune non séparable + ragréage gris	21/02/2019	HANNOU Mohamed
LOCALISATION		RESULTAT	
Sol		Fr2:Amiante non détecté

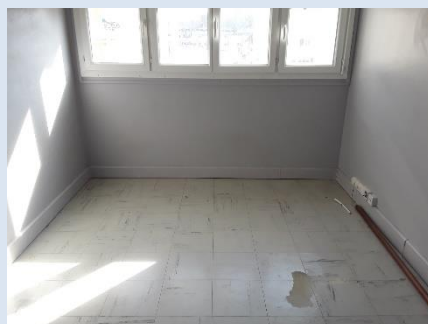
PIECE	ETAGE	ELEMENTS	DESCRIPTIF LABORATOIRE	REPERAGE	Echantillon	METHODE	ETAT	RESULTAT
Chambre 1	RC	Plaque de type « Glasal »		Mur B	447LBM0201P010	JP	BON ETAT	Amiante détectée
Chambre 2	RC	Plaque de type « Glasal »		Mur B	447LBM0201P010	JP	BON ETAT	Amiante détectée
Chambre 2	RC	Plaque de type « Glasal »		Mur C	447LBM0201P010	JP	BON ETAT	Amiante détectée
Chambre 1	RC	Plaque de type « Glasal »		Mur A	447LBM0201P010	JP	BON ETAT	Amiante détectée
Chambre 1	RC	Plaque de type « Glasal »		Mur B	447LBM0201P010	JP	BON ETAT	Amiante détectée
Séjour	RC	Plaque de type « Glasal »		Mur B	447LBM0201P010	JP	BON ETAT	Amiante détectée
Chambre 3	RC	Plaque de type « Glasal »		Mur A	447LBM0201P010	JP	BON ETAT	Amiante détectée
Chambre 3	RC	Plaque de type « Glasal »		Mur B	447LBM0201P010	JP	BON ETAT	Amiante détectée
Chambre 3	RC	Plaque de type « Glasal »		Mur C	447LBM0201P010	JP	BON ETAT	Amiante détectée
Cuisine	RC	Plaque de type « Glasal »		Mur B	447LBM0201P010	JP	BON ETAT	Amiante détectée

Cuisine	RC	Plaque de type « Glasal »		Mur C	447LBM0201P010	JP	BON ETAT	Amiante détectée

PRELEVEMENT : 447LBM0201P010			
NOM DU CLIENT	NUMERO DU DOSSIER	PIECE OU LOCAL	
OPH77	447LBM0201 21/02/2019	Chambre 1 (RC)	
ELEMENT	DESCRIPTIF DU LABORATOIRE	DATE DE PRELEVEMENT	NOM DE L'OPERATEUR
Plaque de type « Glasal »		21/02/2019	HANNOU Mohamed
LOCALISATION		RESULTAT	
Mur B		Amiante détectée
