Rapport de mission de repérage des matériaux et produits contenant de l'amiante avant réalisation de travaux

26 ALLEE DES CEDRES

77400 LAGNY SUR MARNE

RAPPORT N° :	448_LAGNYII	Laboratoire d'Analyses :	ITGA
Repérage réalisé le :	29/05/2018	Adresse laboratoire :	3 RUE ARMAND HERPIN LACROIX - CS 46537 35065 RENNES CEDEX
Accompagnateur :		Numéro d'accréditation :	1-5967
Par :	Tristan BRUNOT	Organisme d'assurance professionnelle :	AXA France
N° certificat :	CPDI 3541	Adresse assurance :	313 Terrasses de l'Arche 92727 NANTERRE CEDEX
Date d'obtention :	27/12/2017	N° de contrat d'assurance :	10063271004
Organisme certificateur	I.CERT PARC EDONIA - BAT G - RUE DE LA TERRE VICTORIA - 35760 SAINT GREGOIRE	Date de validité :	31/12/2018

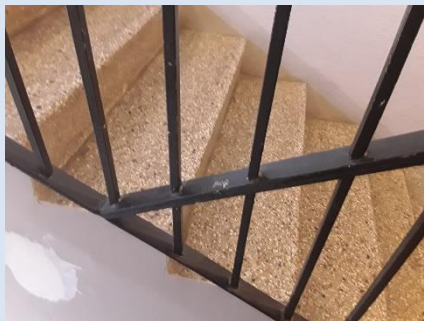
PRELEVEMENT : 448_LAGNYIIP005			
NOM DU CLIENT	NUMERO DU DOSSIER		PIECE OU LOCAL
OPH77	448_LAGNYII 29/05/2018		Palier
ELEMENT	DESCRIPTIF DU LABORATOIRE	DATE DE PRELEVEMENT	NOM DE L'OPERATEUR
Peinture	Peintures multiples	29/05/2018	BRUNOT Tristan
LOCALISATION		RESULTAT	
Garde-corps métallique		Amiante non détecté
