## Rapport de mission de repérage des matériaux et produits contenant de l'amiante avant réalisation de travaux

14 ALLEE DES HETRES POURPRES

77400 LAGNY SUR MARNE

RAPPORT N° :	447_14HETRES	Laboratoire d'Analyses :	ITGA
Repérage réalisé le :	09/04/2018	Adresse laboratoire :	3 RUE ARMAND HERPIN LACROIX - CS 46537 35065 RENNES CEDEX
Accompagnateur :		Numéro d'accréditation :	1-5967
Par :	Tristan BRUNOT	Organisme d'assurance professionnelle :	AXA France
N° certificat :	CPDI 3541	Adresse assurance :	313 Terrasses de l'Arche 92727 NANTERRE CEDEX
Date d'obtention :	27/12/2017	N° de contrat d'assurance :	10063271004
Organisme certificateur	I.CERT PARC EDONIA - BAT G - RUE DE LA TERRE VICTORIA - 35760 SAINT GREGOIRE	Date de validité :	31/12/2018

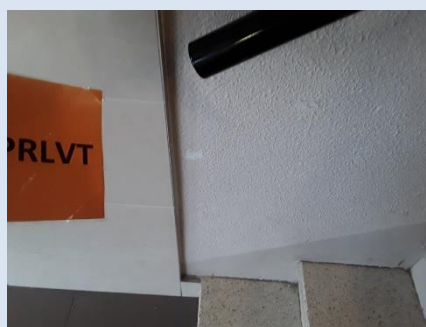
PRELEVEMENT : 447_14HETRESP001			
NOM DU CLIENT	NUMERO DU DOSSIER		PIECE OU LOCAL
OPH77	447_14HETRES 09/04/2018		Palier
ELEMENT	DESCRIPTIF DU LABORATOIRE	DATE DE PRELEVEMENT	NOM DE L'OPERATEUR
Enduit béton	Enduit plâtreux blanc en vrac + matériau beige non séparable + peintures multiples non séparable	09/04/2018	BRUNOT Tristan
LOCALISATION		RESULTAT	
Mur A		Amiante non détecté

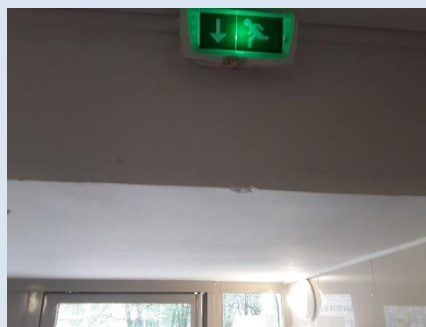
PRELEVEMENT : 447_14HETRESP002			
NOM DU CLIENT	NUMERO DU DOSSIER		PIECE OU LOCAL
OPH77	447_14HETRES 09/04/2018		Hall
ELEMENT	DESCRIPTIF DU LABORATOIRE	DATE DE PRELEVEMENT	NOM DE L'OPERATEUR
Enduit béton	Enduit plâtreux blanc en vrac + peinture non séparable	09/04/2018	BRUNOT Tristan
LOCALISATION		RESULTAT	
Plafond		Amiante non détecté

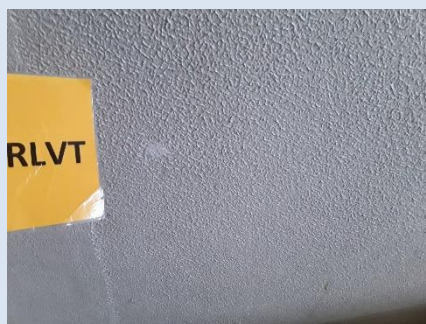
PRELEVEMENT : 447\_14HETRESP003

NOM DU CLIENT	NUMERO DU DOSSIER	PIECE OU LOCAL	
OPH77	447_14HETRES 09/04/2018	Demi-Paliers	
ELEMENT	DESCRIPTIF DU LABORATOIRE	DATE DE PRELEVEMENT	NOM DE L'OPERATEUR
Enduit béton	Enduit plâtreux blanc en vrac + peintures multiples non séparable	09/04/2018	BRUNOT Tristan
LOCALISATION		RESULTAT	
Mur B		Amiante non détecté

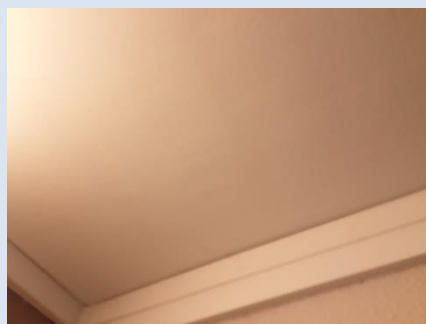
PRELEVEMENT : 447\_14HETRESP004

NOM DU CLIENT	NUMERO DU DOSSIER	PIECE OU LOCAL	
OPH77	447_14HETRES 09/04/2018	Palier	
ELEMENT	DESCRIPTIF DU LABORATOIRE	DATE DE PRELEVEMENT	NOM DE L'OPERATEUR
Enduit béton	Enduit plâtreux blanc en vrac + peinture non séparable	09/04/2018	BRUNOT Tristan
LOCALISATION		RESULTAT	
Plafond		Amiante non détecté

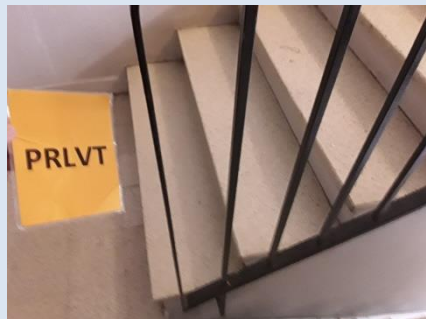
PRELEVEMENT : 447_14HETRESP005			
NOM DU CLIENT	NUMERO DU DOSSIER		PIECE OU LOCAL
OPH77	447_14HETRES 09/04/2018		Palier
ELEMENT	DESCRIPTIF DU LABORATOIRE	DATE DE PRELEVEMENT	NOM DE L'OPERATEUR
Peinture	Peintures multiples en vrac	09/04/2018	BRUNOT Tristan
LOCALISATION		RESULTAT	
Garde-corps métallique		Amiante non détecté

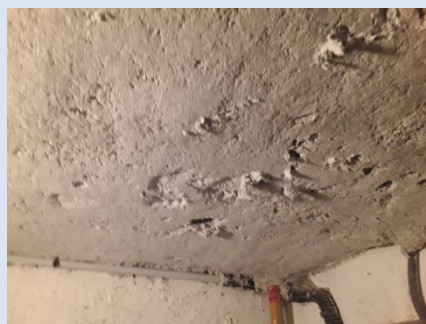
PRELEVEMENT : 447_14HETRESP006			
NOM DU CLIENT	NUMERO DU DOSSIER		PIECE OU LOCAL
OPH77	447_14HETRES 09/04/2018		Caves
ELEMENT	DESCRIPTIF DU LABORATOIRE	DATE DE PRELEVEMENT	NOM DE L'OPERATEUR
Flocage	Matériau cotonneux blanc avec poussières	09/04/2018	BRUNOT Tristan
LOCALISATION		RESULTAT	
Plafond		Amiante non détecté

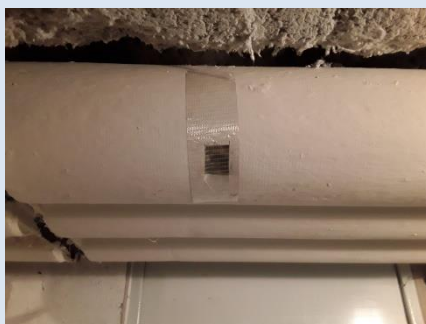
**PRELEVEMENT : 447\_14HETRESP007**

NOM DU CLIENT	NUMERO DU DOSSIER	PIECE OU LOCAL	
OPH77	447_14HETRES 09/04/2018	Caves	
ELEMENT	DESCRIPTIF DU LABORATOIRE	DATE DE PRELEVEMENT	NOM DE L'OPERATEUR
Calorifugeage	Matériau fibreux jaune avec poussières + toile fibreuse blanche non séparable + peinture non séparable	09/04/2018	BRUNOT Tristan
LOCALISATION		RESULTAT	
Canalisation		Amiante non détecté

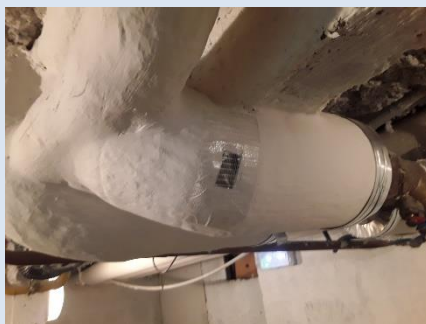
**PRELEVEMENT : 447\_14HETRESP008**

NOM DU CLIENT	NUMERO DU DOSSIER	PIECE OU LOCAL	
OPH77	447_14HETRES 09/04/2018	Caves	
ELEMENT	DESCRIPTIF DU LABORATOIRE	DATE DE PRELEVEMENT	NOM DE L'OPERATEUR
Coude de calorifuge	Matériau fibreux jaune avec poussières + toile fibreuse blanche non séparable + peinture non séparable	09/04/2018	BRUNOT Tristan
LOCALISATION		RESULTAT	
Canalisation		Amiante non détecté
