Rapport de mission de repérage des matériaux et produits contenant de l'amiante avant réalisation de travaux

6 ALLE DES CEDRES

LOGEMENT 73

77400 LAGNY SUR MARNE

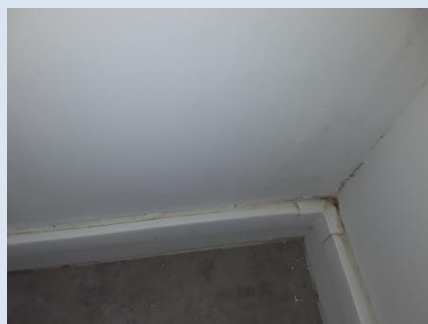
PRELEVEMENT : 448LAC0201P001			
NOM DU CLIENT	NUMERO DU DOSSIER		PIECE OU LOCAL
OPH77	448LAC0201 09/05/2019		Cuisine (R+2)
ELEMENT	DESCRIPTIF DU LABORATOIRE	DATE DE PRELEVEMENT	NOM DE L'OPERATEUR
Enduit béton	Enduit plâtreux blanc en vrac + peintures multiples non séparable	09/05/2019	FRANCHINARD Ronald
LOCALISATION		RESULTAT	
Mur B		Amiante détecté (Chrysotile)

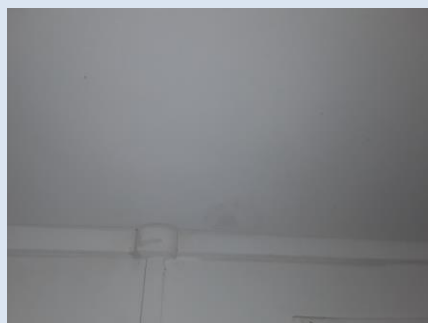
PRELEVEMENT : 448LAC0201P002			
NOM DU CLIENT	NUMERO DU DOSSIER		PIECE OU LOCAL
OPH77	448LAC0201 09/05/2019		Cuisine (R+2)
ELEMENT	DESCRIPTIF DU LABORATOIRE	DATE DE PRELEVEMENT	NOM DE L'OPERATEUR
Enduit béton	Enduit plâtreux blanc en vrac + peinture non séparable	09/05/2019	FRANCHINARD Ronald
LOCALISATION		RESULTAT	
Plafond		Amiante non détecté

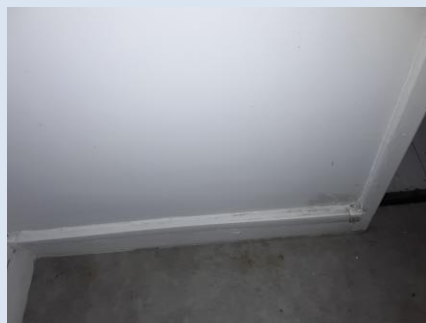
PRELEVEMENT : 448LAC0201P004			
NOM DU CLIENT	NUMERO DU DOSSIER		PIECE OU LOCAL
OPH77	448LAC0201 09/05/2019		Salle de bains (R+2)
ELEMENT	DESCRIPTIF DU LABORATOIRE	DATE DE PRELEVEMENT	NOM DE L'OPERATEUR
Enduit	Enduit plâtreux blanc en vrac	09/05/2019	FRANCHINARD Ronald
LOCALISATION		RESULTAT	
Mur D		Amiante non détecté

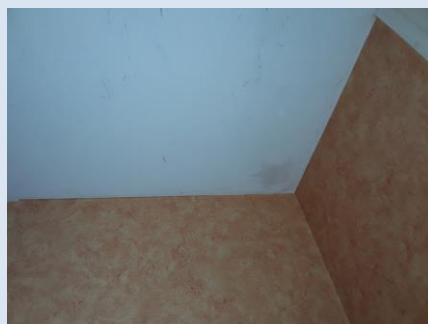
PRELEVEMENT : 448LAC0201P006			
NOM DU CLIENT	NUMERO DU DOSSIER	PIECE OU LOCAL	
OPH77	448LAC0201 09/05/2019	Chambre 1 (R+2)	
ELEMENT	DESCRIPTIF DU LABORATOIRE	DATE DE PRELEVEMENT	NOM DE L'OPERATEUR
Enduit béton	Enduit plâtreux blanc en vrac + peinture non séparable	09/05/2019	FRANCHINARD Ronald
LOCALISATION		RESULTAT	
Plafond		Amiante non détecté

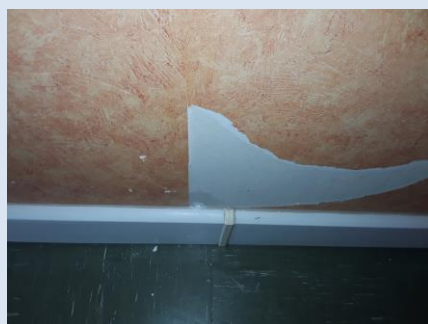
PRELEVEMENT : 448LAC0201P007			
NOM DU CLIENT	NUMERO DU DOSSIER	PIECE OU LOCAL	
OPH77	448LAC0201 09/05/2019	Chambre 1 (R+2)	
ELEMENT	DESCRIPTIF DU LABORATOIRE	DATE DE PRELEVEMENT	NOM DE L'OPERATEUR
Enduit	Enduit plâtreux blanc en vrac + papier en faible quantité non séparable	09/05/2019	FRANCHINARD Ronald
LOCALISATION		RESULTAT	
Mur C		Amiante non détecté

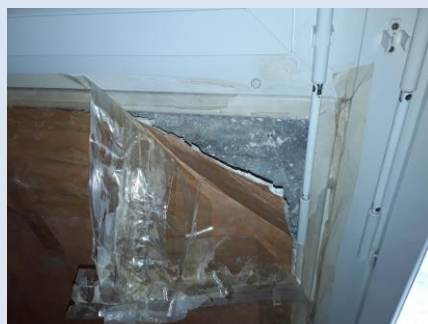
PRELEVEMENT : 448LAC0201P008			
NOM DU CLIENT	NUMERO DU DOSSIER	PIECE OU LOCAL	
OPH77	448LAC0201 09/05/2019	Chambre 1 (R+2)	
ELEMENT	DESCRIPTIF DU LABORATOIRE	DATE DE PRELEVEMENT	NOM DE L'OPERATEUR
Enduit béton	Enduit plâtreux blanc + papier peint non séparable + polystyrène non séparable	09/05/2019	FRANCHINARD Ronald
LOCALISATION		RESULTAT	
Mur B		Fr1:Amiante non détecté

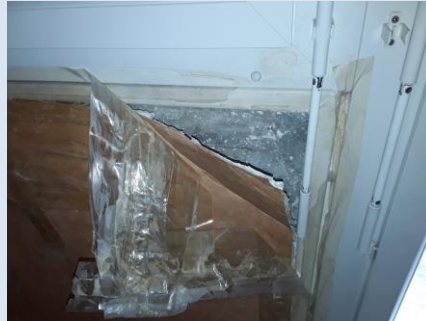
PRELEVEMENT : 448LAC0201P008			
NOM DU CLIENT	NUMERO DU DOSSIER	PIECE OU LOCAL	
OPH77	448LAC0201 09/05/2019	Chambre 1 (R+2)	
ELEMENT	DESCRIPTIF DU LABORATOIRE	DATE DE PRELEVEMENT	NOM DE L'OPERATEUR
Enduit béton	Matériau gris en vrac	09/05/2019	FRANCHINARD Ronald
LOCALISATION		RESULTAT	
Mur B		Fr2:Amiante non détecté	
EMPLACEMENT
