Rapport de repérage des matériaux et produits contenant de l'amiante avant réalisation de travaux dans un immeuble bâti

77
6 ALLEE DES CEDRES
ESCALIER AC
77400 LAGNY SUR MARNE

Date du rapport : 21/07/2020

448LAC0302 21/07/2020 - 03:32

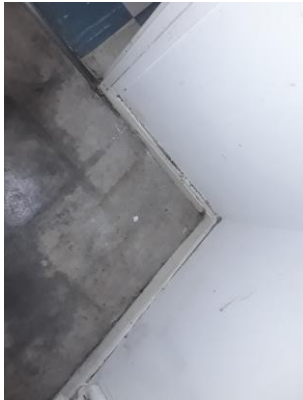
Identification : P004 (Fr1)
Pièce et étage : Salle de bains R+3
Localisation : Sol
Parties d'ouvrages ou de composants : Revêtements de sols (Revêtement souple)
Descriptif Laboratoire : Revêtement souple beige avec couche fibreuse et poussières
Résultat (justification) : Amiante non détectée (RESULTAT ANALYSE)

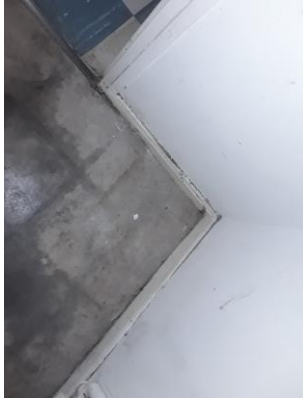
Identification : P004 (Fr2)
Pièce et étage : Salle de bains R+3
Localisation : Sol
Parties d'ouvrages ou de composants : Revêtements de sols (Revêtement souple)
Descriptif Laboratoire : Colle polymère jaune + ragréage gris + colle polymère jaune non séparable
Résultat (justification) : Amiante non détectée (RESULTAT ANALYSE)

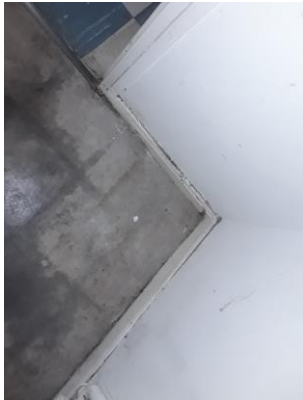
Identification : P004 (Fr3)
Pièce et étage : Salle de bains R+3
Localisation : Sol
Parties d'ouvrages ou de composants : Revêtements de sols (Revêtement souple)
Descriptif Laboratoire : Dalle dure cassante beige
Résultat (justification) : Amiante non détectée (RESULTAT ANALYSE)
