Rapport de repérage des matériaux et produits contenant de l'amiante avant réalisation de travaux dans un immeuble bâti

109
12 ALLEE DES CEDRES

77400 LAGNY SUR MARNE

448LAF0102 09/09/2020 - 03:12

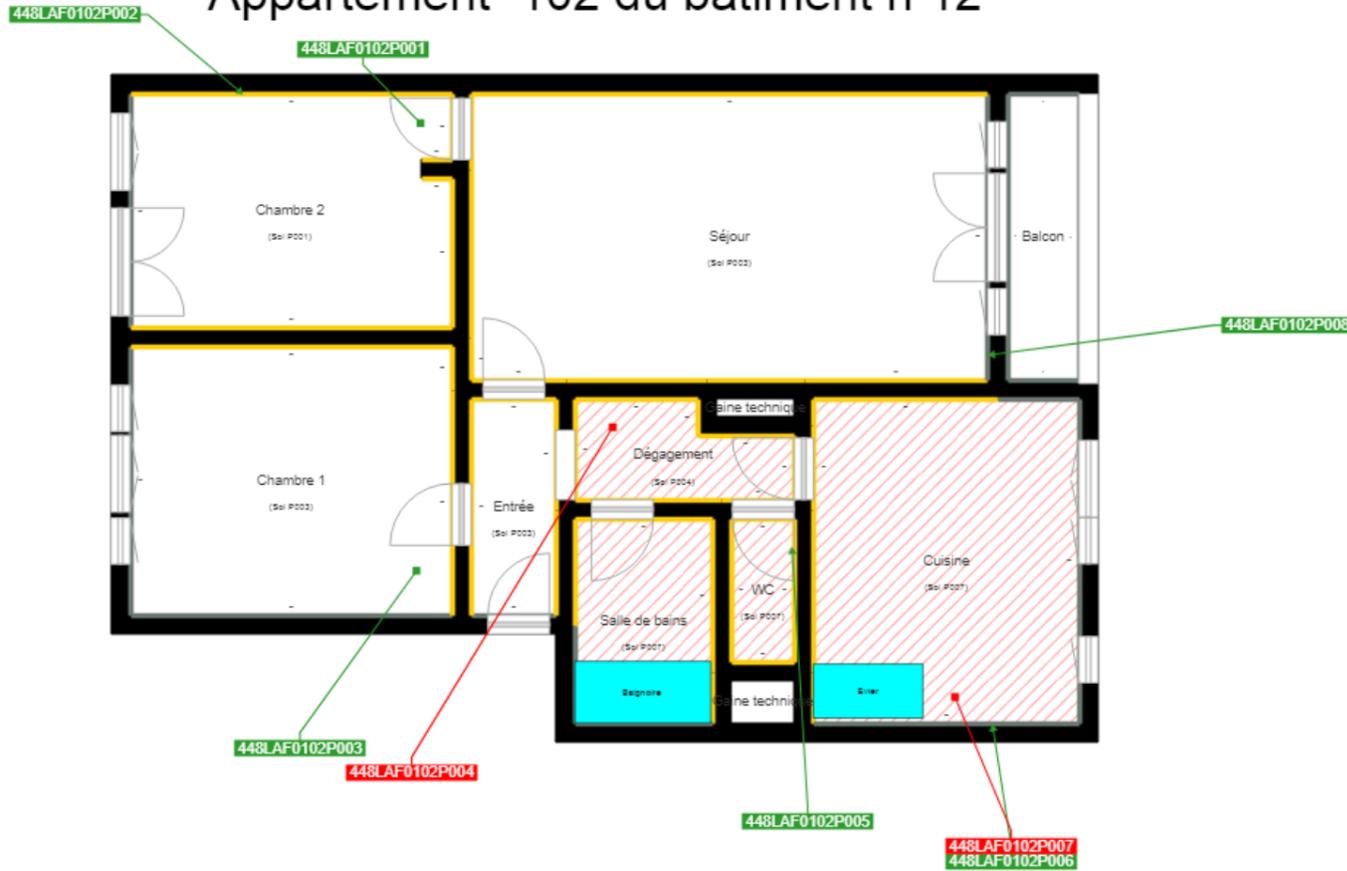
PLANCHE DE REPERAGE

Appartement 102 du bâtiment n 12
