## Rapport de mission de repérage des matériaux et produits contenant de l'amiante avant réalisation de travaux

12 ALLEE DES CEDRES

MODULE 448LAF0202  
77400 LAGNY SUR MARNE

RAPPORT N° :	448LAF0202	Laboratoire d'Analyses :	ITGA
Repérage réalisé le :	27/02/2019	Adresse laboratoire :	3 RUE ARMAND HERPIN LACROIX - CS 46537 35065 RENNES CEDEX
Accompagnateur :		Numéro d'accréditation :	1-5967
Par :	Serge TAVARES	Organisme d'assurance professionnelle :	AXA France
N° certificat :	DTI3472	Adresse assurance :	313 Terrasses de l'Arche 92727 NANTERRE CEDEX
Date d'obtention :	20/08/2018	N° de contrat d'assurance :	10158549604
Organisme certificateur		Date de validité :	31/12/2019

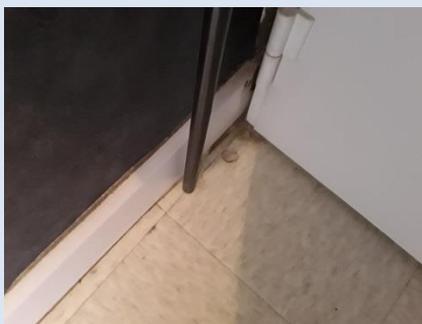
PRELEVEMENT : 448LAF0202P001			
NOM DU CLIENT	NUMERO DU DOSSIER		PIECE OU LOCAL
OPH77	448LAF0202 27/02/2019		Entrée (RC)
ELEMENT	DESCRIPTIF DU LABORATOIRE	DATE DE PRELEVEMENT	NOM DE L'OPERATEUR
Dalle de sol	Ragréage gris non séparable + colle polymère jaune avec couche fibreuse non séparable + ragréage gris non séparable	27/02/2019	TAVARES Serge
LOCALISATION		RESULTAT	
Sol		Fr1:Amiante non détecté

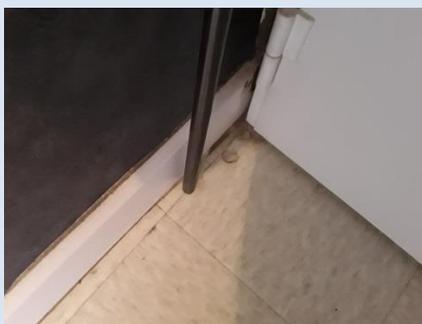
PRELEVEMENT : 448LAF0202P001			
NOM DU CLIENT	NUMERO DU DOSSIER		PIECE OU LOCAL
OPH77	448LAF0202 27/02/2019		Entrée (RC)
ELEMENT	DESCRIPTIF DU LABORATOIRE	DATE DE PRELEVEMENT	NOM DE L'OPERATEUR
Dalle de sol	Dalle dure cassante grise en vrac + colle polymère jaune non séparable	27/02/2019	TAVARES Serge
LOCALISATION		RESULTAT	
Sol		Fr2:Amiante détecté (Chrysotile)

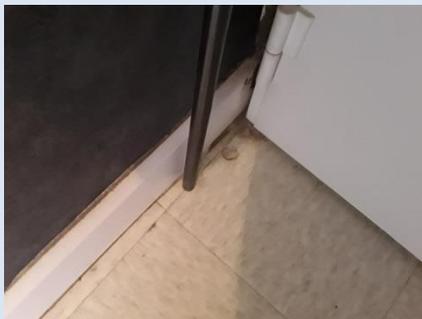
**PRELEVEMENT : 448LAF0202P001**

NOM DU CLIENT	NUMERO DU DOSSIER	PIECE OU LOCAL	
OPH77	448LAF0202 27/02/2019	Entrée (RC)	
ELEMENT	DESCRIPTIF DU LABORATOIRE	DATE DE PRELEVEMENT	NOM DE L'OPERATEUR
Dalle de sol	Revêtement souple beige	27/02/2019	TAVARES Serge
LOCALISATION		RESULTAT	
Sol		Fr3:Amiante non détecté

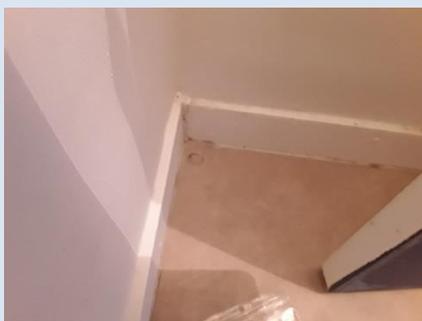
**PRELEVEMENT : 448LAF0202P002**

NOM DU CLIENT	NUMERO DU DOSSIER	PIECE OU LOCAL	
OPH77	448LAF0202 27/02/2019	Salle de bains (RC)	
ELEMENT	DESCRIPTIF DU LABORATOIRE	DATE DE PRELEVEMENT	NOM DE L'OPERATEUR
Revêtement de sols	Revêtement souple beige	27/02/2019	TAVARES Serge
LOCALISATION		RESULTAT	
Sol		Fr1:Amiante non détecté

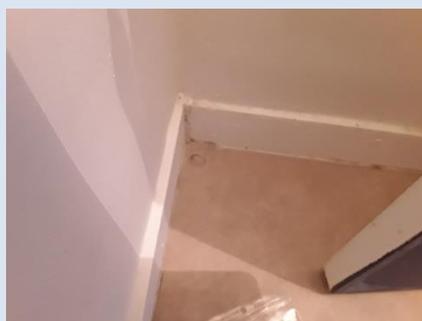
**PRELEVEMENT : 448LAF0202P002**

NOM DU CLIENT	NUMERO DU DOSSIER	PIECE OU LOCAL	
OPH77	448LAF0202 27/02/2019	Salle de bains (RC)	
ELEMENT	DESCRIPTIF DU LABORATOIRE	DATE DE PRELEVEMENT	NOM DE L'OPERATEUR
Revêtement de sols	Colle polymère blanche avec poussières non séparable + dalle dure cassante bleue	27/02/2019	TAVARES Serge
LOCALISATION		RESULTAT	
Sol		Fr2:Amiante détecté (Chrysotile)

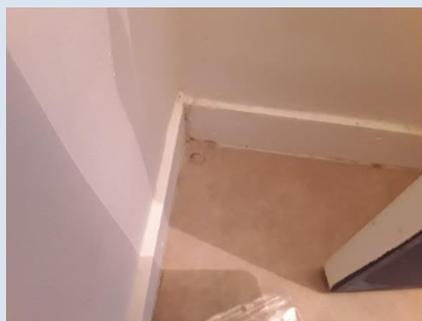
**PRELEVEMENT : 448LAF0202P002**

NOM DU CLIENT	NUMERO DU DOSSIER	PIECE OU LOCAL	
OPH77	448LAF0202 27/02/2019	Salle de bains (RC)	
ELEMENT	DESCRIPTIF DU LABORATOIRE	DATE DE PRELEVEMENT	NOM DE L'OPERATEUR
Revêtement de sols	Colle bitumineuse noire	27/02/2019	TAVARES Serge
LOCALISATION		RESULTAT	
Sol		Fr3:Amiante détecté (Chrysotile)

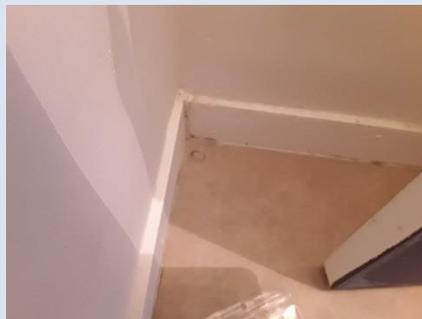
PRELEVEMENT : 448LAF0202P002			
NOM DU CLIENT	NUMERO DU DOSSIER	PIECE OU LOCAL	
OPH77	448LAF0202 27/02/2019	Salle de bains (RC)	
ELEMENT	DESCRIPTIF DU LABORATOIRE	DATE DE PRELEVEMENT	NOM DE L'OPERATEUR
Revêtement de sols	Matériau compact gris hétérogène	27/02/2019	TAVARES Serge
LOCALISATION		RESULTAT	
Sol		Fr4:Amiante non détecté

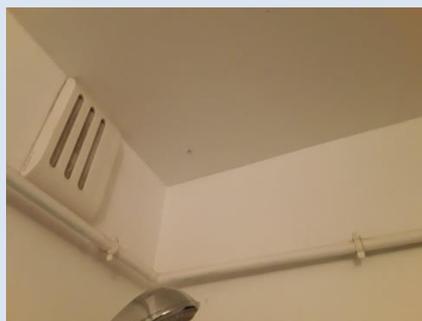
PRELEVEMENT : 448LAF0202P003			
NOM DU CLIENT	NUMERO DU DOSSIER	PIECE OU LOCAL	
OPH77	448LAF0202 27/02/2019	Salle de bains (RC)	
ELEMENT	DESCRIPTIF DU LABORATOIRE	DATE DE PRELEVEMENT	NOM DE L'OPERATEUR
Enduit / Peinture béton	Enduit plâtreux blanc en vrac + peintures multiples en vrac non séparable	27/02/2019	TAVARES Serge
LOCALISATION		RESULTAT	
Plafond		Amiante non détecté

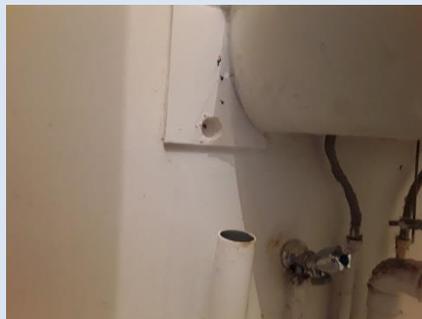
PRELEVEMENT : 448LAF0202P004			
NOM DU CLIENT	NUMERO DU DOSSIER		PIECE OU LOCAL
OPH77	448LAF0202 27/02/2019		Salle de bains (RC)
ELEMENT	DESCRIPTIF DU LABORATOIRE	DATE DE PRELEVEMENT	NOM DE L'OPERATEUR
Colle faïence	Colle beige + peintures multiples non séparable	27/02/2019	TAVARES Serge
LOCALISATION		RESULTAT	
Mur A		Fr1:Amiante non détecté

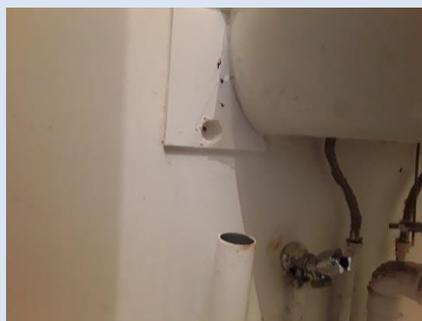
PRELEVEMENT : 448LAF0202P004			
NOM DU CLIENT	NUMERO DU DOSSIER		PIECE OU LOCAL
OPH77	448LAF0202 27/02/2019		Salle de bains (RC)
ELEMENT	DESCRIPTIF DU LABORATOIRE	DATE DE PRELEVEMENT	NOM DE L'OPERATEUR
Colle faïence	Carrelage	27/02/2019	TAVARES Serge
LOCALISATION		RESULTAT	
Mur A		Fr2:Amiante non détecté

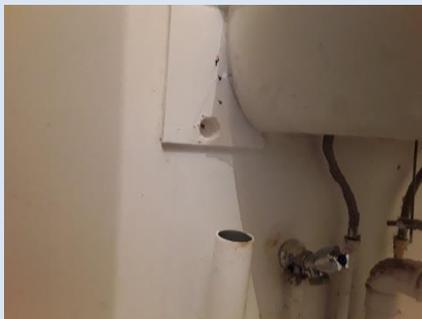
**PRELEVEMENT : 448LAF0202P004**

NOM DU CLIENT	NUMERO DU DOSSIER	PIECE OU LOCAL	
OPH77	448LAF0202 27/02/2019	Salle de bains (RC)	
ELEMENT	DESCRIPTIF DU LABORATOIRE	DATE DE PRELEVEMENT	NOM DE L'OPERATEUR
Colle faïence	Couche plâtreuse blanche	27/02/2019	TAVARES Serge
LOCALISATION		RESULTAT	
Mur A		Fr3:Amiante non détecté

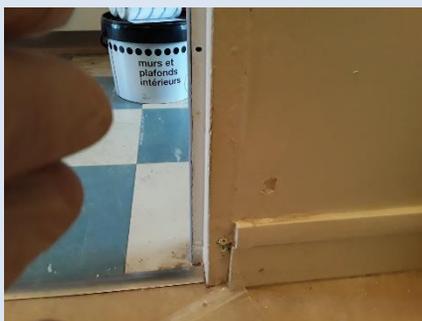
**PRELEVEMENT : 448LAF0202P005**

NOM DU CLIENT	NUMERO DU DOSSIER	PIECE OU LOCAL	
OPH77	448LAF0202 27/02/2019	Salle de bains (RC)	
ELEMENT	DESCRIPTIF DU LABORATOIRE	DATE DE PRELEVEMENT	NOM DE L'OPERATEUR
Enduit / Peinture	Enduit plâtreux blanc en vrac + peintures multiples en vrac non séparable	27/02/2019	TAVARES Serge
LOCALISATION		RESULTAT	
Murs		Amiante non détecté

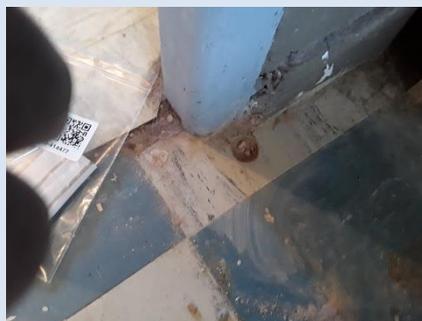
PRELEVEMENT : 448LAF0202P006			
NOM DU CLIENT	NUMERO DU DOSSIER	PIECE OU LOCAL	
OPH77	448LAF0202 27/02/2019	Couloir 1 (RC)	
ELEMENT	DESCRIPTIF DU LABORATOIRE	DATE DE PRELEVEMENT	NOM DE L'OPERATEUR
Dalle de sol	Dalle dure cassante beige	27/02/2019	TAVARES Serge
LOCALISATION		RESULTAT	
Sol		Fr1:Amiante détecté (Chrysotile)

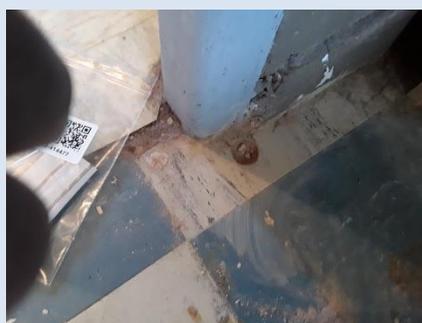
PRELEVEMENT : 448LAF0202P006			
NOM DU CLIENT	NUMERO DU DOSSIER	PIECE OU LOCAL	
OPH77	448LAF0202 27/02/2019	Couloir 1 (RC)	
ELEMENT	DESCRIPTIF DU LABORATOIRE	DATE DE PRELEVEMENT	NOM DE L'OPERATEUR
Dalle de sol	Colle bitumineuse noire	27/02/2019	TAVARES Serge
LOCALISATION		RESULTAT	
Sol		Fr2:Amiante détecté (Chrysotile)

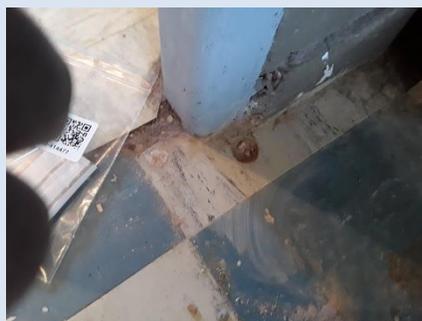
PRELEVEMENT : 448LAF0202P006			
NOM DU CLIENT	NUMERO DU DOSSIER	PIECE OU LOCAL	
OPH77	448LAF0202 27/02/2019	Couloir 1 (RC)	
ELEMENT	DESCRIPTIF DU LABORATOIRE	DATE DE PRELEVEMENT	NOM DE L'OPERATEUR
Dalle de sol	Matériau blanc non séparable + matériau compact gris hétérogène + matériau rouge en vrac non séparable	27/02/2019	TAVARES Serge
LOCALISATION		RESULTAT	
Sol		Fr3:Amiante non détecté

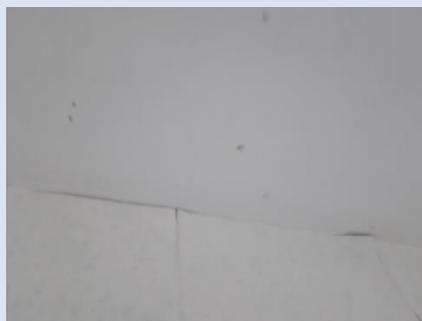
PRELEVEMENT : 448LAF0202P007			
NOM DU CLIENT	NUMERO DU DOSSIER	PIECE OU LOCAL	
OPH77	448LAF0202 27/02/2019	Chambre 2 (RC)	
ELEMENT	DESCRIPTIF DU LABORATOIRE	DATE DE PRELEVEMENT	NOM DE L'OPERATEUR
Enduit / Peinture béton	Enduit plâtreux blanc en vrac + peinture en faible quantité en vrac	27/02/2019	TAVARES Serge
LOCALISATION		RESULTAT	
Plafond		Amiante non détecté

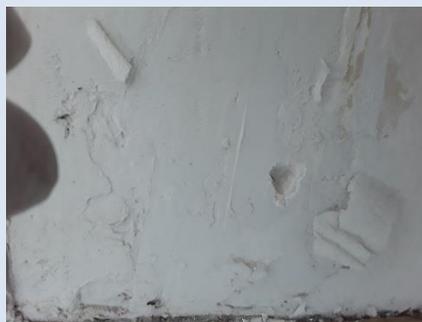
PRELEVEMENT : 448LAF0202P008			
NOM DU CLIENT	NUMERO DU DOSSIER	PIECE OU LOCAL	
OPH77	448LAF0202 27/02/2019	Chambre 2 (RC)	
ELEMENT	DESCRIPTIF DU LABORATOIRE	DATE DE PRELEVEMENT	NOM DE L'OPERATEUR
Enduit / Peinture	Enduit plâtreux blanc en vrac + peinture en faible quantité en vrac non séparable	27/02/2019	TAVARES Serge
LOCALISATION		RESULTAT	
Murs		Amiante non détecté

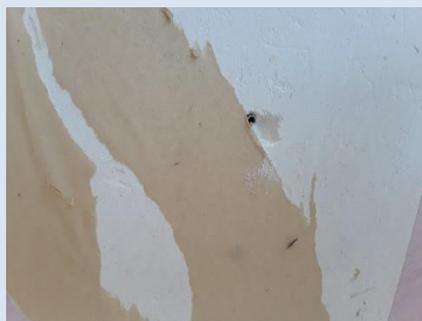
PRELEVEMENT : 448LAF0202P009			
NOM DU CLIENT	NUMERO DU DOSSIER	PIECE OU LOCAL	
OPH77	448LAF0202 27/02/2019	Chambre 1 (RC)	
ELEMENT	DESCRIPTIF DU LABORATOIRE	DATE DE PRELEVEMENT	NOM DE L'OPERATEUR
Enduit / Peinture béton	Enduit plâtreux blanc en vrac + peinture en faible quantité en vrac	27/02/2019	TAVARES Serge
LOCALISATION		RESULTAT	
Murs		Amiante non détecté
