Rapport de mission de repérage des matériaux et produits contenant de l'amiante avant réalisation de travaux

14 ALLEE DES CEDRES LGT 113

77400 LAGNY SUR MARNE

RAPPORT N° :	448LAG0201	Laboratoire d'Analyses :	ITGA
Repérage réalisé le :	30/11/2017	Adresse laboratoire :	3 RUE ARMAND HERPIN LACROIX - CS 46537 35065 RENNES CEDEX
Accompagnateur :		Numéro d'accréditation :	1-5967
Par :	Mickaël JULIEN	Organisme d'assurance professionnelle :	ALLIANZ
N° certificat :	CPDI 4129	Adresse assurance :	Direction Opérations Entreprises 5C Esplanade Charles de Gaulle 33081 BORDEAUX CEDEX
Date d'obtention :	01/01/2017	N° de contrat d'assurance :	55897385
Organisme certificateur	I.CERT Parc Edonia - Bâtiment G - Rue de la Terre Victoria - 35760 SAINT-GREGOIRE	Date de validité :	31/12/2017

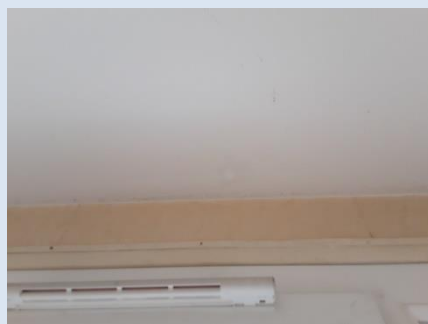
PRELEVEMENT : 448LAG0201P001			
NOM DU CLIENT	NUMERO DU DOSSIER	PIECE OU LOCAL	
OPH77	448LAG0201 30/11/2017	Séjour	
ELEMENT	DESCRIPTIF DU LABORATOIRE	DATE DE PRELEVEMENT	NOM DE L'OPERATEUR
Enduit béton	Enduit plâtreux blanc en vrac + peinture non séparable	30/11/2017	JULIEN Mickaël
LOCALISATION		RESULTAT	
Plafond		Amiante non détecté

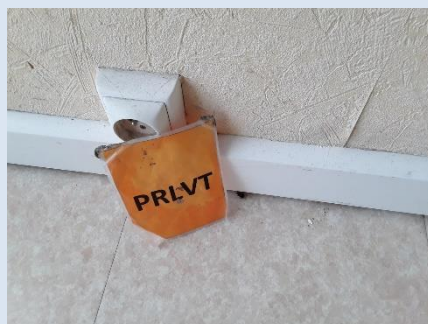
PRELEVEMENT : 448LAG0201P002			
NOM DU CLIENT	NUMERO DU DOSSIER	PIECE OU LOCAL	
OPH77	448LAG0201 30/11/2017	Séjour	
ELEMENT	DESCRIPTIF DU LABORATOIRE	DATE DE PRELEVEMENT	NOM DE L'OPERATEUR
Enduit béton	Enduit plâtreux blanc en vrac + peinture non séparable	30/11/2017	JULIEN Mickaël
LOCALISATION		RESULTAT	
Mur B		Amiante non détecté

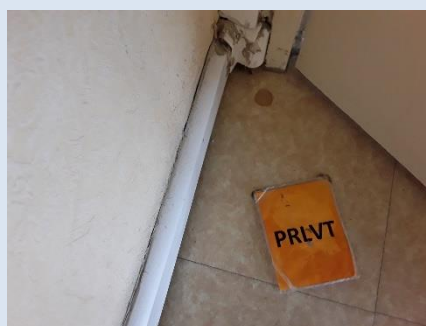
PRELEVEMENT : 448LAG0201P003			
NOM DU CLIENT	NUMERO DU DOSSIER		PIECE OU LOCAL
OPH77	448LAG0201 30/11/2017		Séjour
ELEMENT	DESCRIPTIF DU LABORATOIRE	DATE DE PRELEVEMENT	NOM DE L'OPERATEUR
Dalle de sol	Revêtement souple beige + colle polymère jaune non séparable + matériau marron avec couche fibreuse non séparable + colle polymère jaune non séparable + matériau compact gris en faible quantité hétérogène non séparable	30/11/2017	JULIEN Mickaël
LOCALISATION		RESULTAT	
Sol		Amiante non détecté

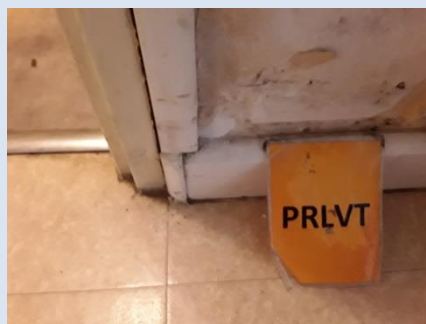
PRELEVEMENT : 448LAG0201P004			
NOM DU CLIENT	NUMERO DU DOSSIER		PIECE OU LOCAL
OPH77	448LAG0201 30/11/2017		Couloir
ELEMENT	DESCRIPTIF DU LABORATOIRE	DATE DE PRELEVEMENT	NOM DE L'OPERATEUR
Enduit	Enduit plâtreux blanc en vrac + peinture non séparable	30/11/2017	JULIEN Mickaël
LOCALISATION		RESULTAT	
Mur A		Amiante non détecté

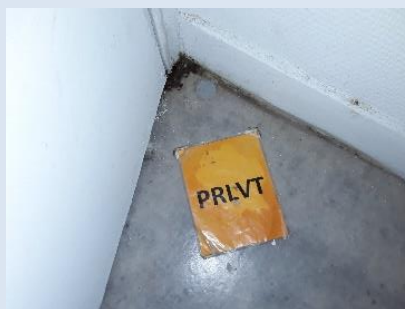
PIECE	ELEMENTS	DESCRIPTIF LABORATOIRE	Echantillon	REPERAGE	ETAT	RESULTAT
Salle de bains	Revêtement souple	Colle bitumineuse noire non séparable + sous couche de ragréage blanche en faible quantité non séparable + matériau compact gris en faible quantité hétérogène non séparable	448LAG0201P005	Sol	DEGRADATION PARTIELLE	Fr1:Amiante détecté (Chrysotile)

PRELEVEMENT : 448LAG0201P005			
NOM DU CLIENT	NUMERO DU DOSSIER	PIECE OU LOCAL	
OPH77	448LAG0201 30/11/2017	Salle de bains	
ELEMENT	DESCRIPTIF DU LABORATOIRE	DATE DE PRELEVEMENT	NOM DE L'OPERATEUR
Revêtement souple	Colle bitumineuse noire non séparable + sous couche de ragréage blanche en faible quantité non séparable + matériau compact gris en faible quantité hétérogène non séparable	30/11/2017	JULIEN Mickaël
LOCALISATION		RESULTAT	
Sol		Fr1:Amiante détecté (Chrysotile)

Fraction Analyisée	Technique analytique et date d'analyse	Résultat	Type d'amiante	Nb de préparations
▶ Revêtement souple gris + colle polymère jaune non séparable + revêtement souple beige + colle polymère jaune non séparable + ragrée rose	META le 06/12/2017	Amiante non détecté	---	2
▶ Colle bitumineuse noire non séparable + sous couche de ragrée blanche en faible quantité non séparable + matériau compact gris en faible quantité hétérogène non séparable	MOLP le 05/12/2017	Présence de fibres d'amiante	Chrysotile	2

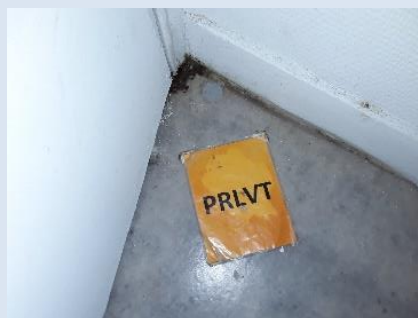
PRELEVEMENT : 448LAG0201P005			
NOM DU CLIENT	NUMERO DU DOSSIER	PIECE OU LOCAL	
OPH77	448LAG0201 30/11/2017	Salle de bains	
ELEMENT	DESCRIPTIF DU LABORATOIRE	DATE DE PRELEVEMENT	NOM DE L'OPERATEUR
Revêtement souple	Revêtement souple gris + colle polymère jaune non séparable + revêtement souple beige + colle polymère jaune non séparable + ragréage rose	30/11/2017	JULIEN Mickaël
LOCALISATION		RESULTAT	
Sol		Fr2:Amiante non détecté

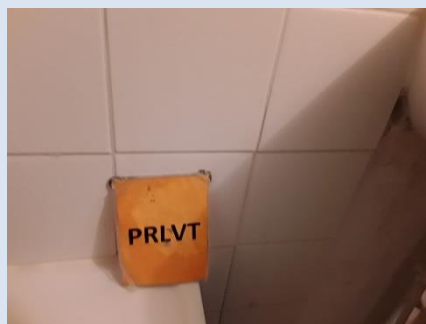
PRELEVEMENT : 448LAG0201P006			
NOM DU CLIENT	NUMERO DU DOSSIER		PIECE OU LOCAL
OPH77	448LAG0201 30/11/2017		Salle de bains
ELEMENT	DESCRIPTIF DU LABORATOIRE	DATE DE PRELEVEMENT	NOM DE L'OPERATEUR
Faïence 1	Colle blanche en vrac non séparable + couche plâtreuse blanche en vrac non séparable + carrelage	30/11/2017	JULIEN Mickaël
LOCALISATION		RESULTAT	
Mur C		Amiante non détecté

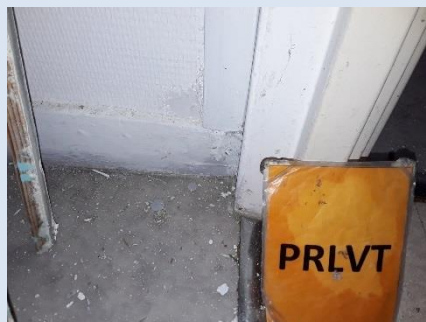
PRELEVEMENT : 448LAG0201P007			
NOM DU CLIENT	NUMERO DU DOSSIER		PIECE OU LOCAL
OPH77	448LAG0201 30/11/2017		WC
ELEMENT	DESCRIPTIF DU LABORATOIRE	DATE DE PRELEVEMENT	NOM DE L'OPERATEUR
Enduit	Enduit plâtreux blanc en vrac + peinture non séparable + toile fibreuse blanche non séparable	30/11/2017	JULIEN Mickaël
LOCALISATION		RESULTAT	
Mur C		Amiante non détecté

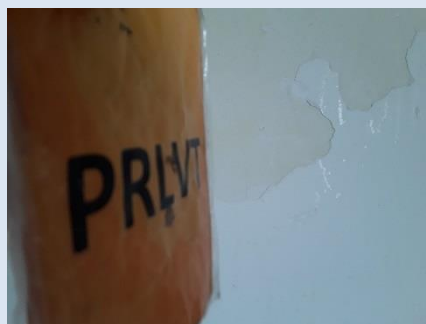
PRELEVEMENT : 448LAG0201P008			
NOM DU CLIENT	NUMERO DU DOSSIER		PIECE OU LOCAL
OPH77	448LAG0201 30/11/2017		Cuisine
ELEMENT	DESCRIPTIF DU LABORATOIRE	DATE DE PRELEVEMENT	NOM DE L'OPERATEUR
Enduit béton	Enduit plâtreux blanc en vrac + peintures multiples non séparable	30/11/2017	JULIEN Mickaël
LOCALISATION		RESULTAT	
Mur A		Amiante non détecté

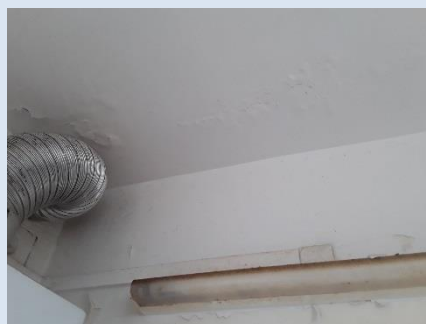
PRELEVEMENT : 448LAG0201P009			
NOM DU CLIENT	NUMERO DU DOSSIER		PIECE OU LOCAL
OPH77	448LAG0201 30/11/2017		Cuisine
ELEMENT	DESCRIPTIF DU LABORATOIRE	DATE DE PRELEVEMENT	NOM DE L'OPERATEUR
Enduit béton	Enduit plâtreux blanc en vrac + peinture non séparable	30/11/2017	JULIEN Mickaël
LOCALISATION		RESULTAT	
Plafond		Amiante non détecté
