Rapport de mission de repérage des matériaux et produits contenant de l'amiante avant réalisation de travaux

14 ALLEE DES CEDRES LGT 114

77400 LAGNY SUR MARNE

RAPPORT N° :	448LAG0301	Laboratoire d'Analyses :	ITGA
Repérage réalisé le :	23/11/2017	Adresse laboratoire :	3 RUE ARMAND HERPIN LACROIX - CS 46537 35065 RENNES CEDEX
Accompagnateur :		Numéro d'accréditation :	1-5967
Par :	Mickaël JULIEN	Organisme d'assurance professionnelle :	ALLIANZ
N° certificat :	CPDI 4129	Adresse assurance :	Direction Opérations Entreprises 5C Esplanade Charles de Gaulle 33081 BORDEAUX CEDEX
Date d'obtention :	01/01/2017	N° de contrat d'assurance :	55897385
Organisme certificateur	I.CERT Parc Edonia - Bâtiment G - Rue de la Terre Victoria - 35760 SAINT-GREGOIRE	Date de validité :	31/12/2017

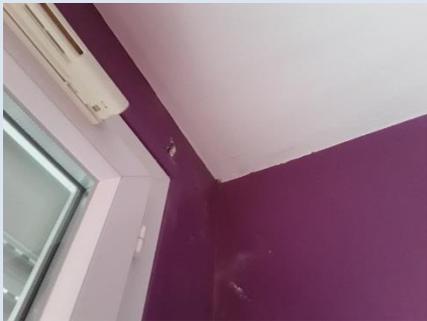
PRELEVEMENT : 448LAG0301P001			
NOM DU CLIENT	NUMERO DU DOSSIER	PIECE OU LOCAL	
OPH77	448LAG0301 23/11/2017	Chambre 1	
ELEMENT	DESCRIPTIF DU LABORATOIRE	DATE DE PRELEVEMENT	NOM DE L'OPERATEUR
Enduit béton	Enduit plâtreux blanc en vrac + peinture non séparable	23/11/2017	JULIEN Mickaël
LOCALISATION		RESULTAT	
Plafond		Amiante non détecté	
EMPLACEMENT

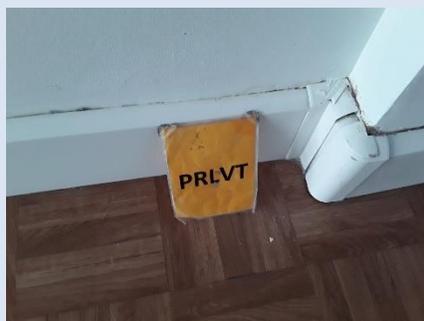
PRELEVEMENT : 448LAG0301P002			
NOM DU CLIENT	NUMERO DU DOSSIER	PIECE OU LOCAL	
OPH77	448LAG0301 23/11/2017	Séjour	
ELEMENT	DESCRIPTIF DU LABORATOIRE	DATE DE PRELEVEMENT	NOM DE L'OPERATEUR
Enduit béton	Enduit plâtreux blanc en vrac + peintures multiples non séparable + carton non séparable	23/11/2017	JULIEN Mickaël
LOCALISATION		RESULTAT	
Mur B		Amiante non détecté

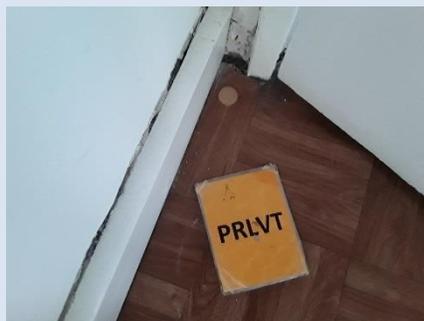
PRELEVEMENT : 448LAG0301P003			
NOM DU CLIENT	NUMERO DU DOSSIER	PIECE OU LOCAL	
OPH77	448LAG0301 23/11/2017	Séjour	
ELEMENT	DESCRIPTIF DU LABORATOIRE	DATE DE PRELEVEMENT	NOM DE L'OPERATEUR
Dalle de sol	Revêtement souple marron	23/11/2017	JULIEN Mickaël
LOCALISATION		RESULTAT	
Sol		Fr1:Amiante non détecté

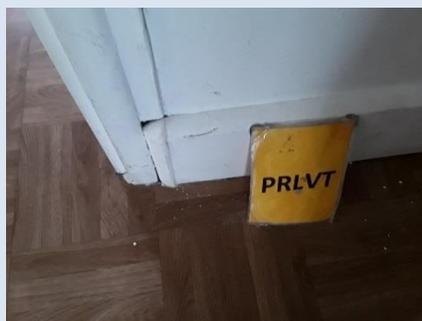
PRELEVEMENT : 448LAG0301P004			
NOM DU CLIENT	NUMERO DU DOSSIER		PIECE OU LOCAL
OPH77	448LAG0301 23/11/2017		Entrée
ELEMENT	DESCRIPTIF DU LABORATOIRE	DATE DE PRELEVEMENT	NOM DE L'OPERATEUR
Enduit	Enduit plâtreux blanc en vrac + peinture non séparable	23/11/2017	JULIEN Mickaël
LOCALISATION		RESULTAT	
Mur C		Amiante non détecté

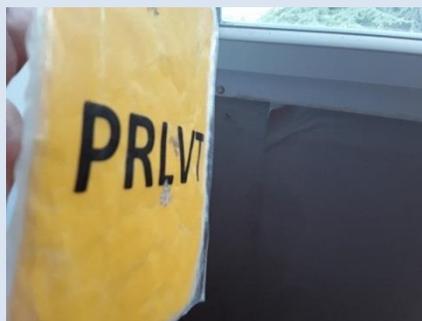
PRELEVEMENT : 448LAG0301P005			
NOM DU CLIENT	NUMERO DU DOSSIER		PIECE OU LOCAL
OPH77	448LAG0301 23/11/2017		Chambre 2
ELEMENT	DESCRIPTIF DU LABORATOIRE	DATE DE PRELEVEMENT	NOM DE L'OPERATEUR
Enduit	Enduit plâtreux blanc en vrac + peinture non séparable	23/11/2017	JULIEN Mickaël
LOCALISATION		RESULTAT	
Mur B		Amiante non détecté

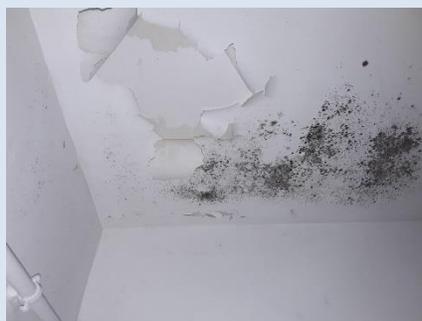
PRELEVEMENT : 448LAG0301P006			
NOM DU CLIENT	NUMERO DU DOSSIER		PIECE OU LOCAL
OPH77	448LAG0301 23/11/2017		Salle de bains
ELEMENT	DESCRIPTIF DU LABORATOIRE	DATE DE PRELEVEMENT	NOM DE L'OPERATEUR
Enduit béton	Enduit plâtreux blanc en vrac + peintures multiples non séparable	23/11/2017	JULIEN Mickaël
LOCALISATION		RESULTAT	
Plafond		Amiante non détecté

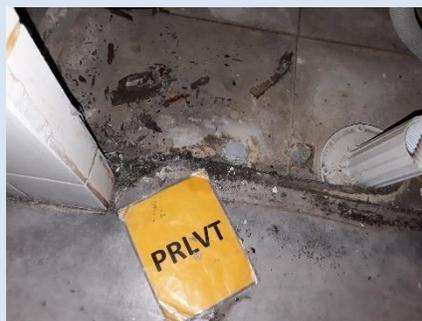
PRELEVEMENT : 448LAG0301P007			
NOM DU CLIENT	NUMERO DU DOSSIER		PIECE OU LOCAL
OPH77	448LAG0301 23/11/2017		Salle de bains
ELEMENT	DESCRIPTIF DU LABORATOIRE	DATE DE PRELEVEMENT	NOM DE L'OPERATEUR
Dalle de sol	Colle bitumineuse noire + ragréage gris non séparable	23/11/2017	JULIEN Mickaël
LOCALISATION		RESULTAT	
Sols sous baignoire		Fr1:Amiante détecté (Chrysotile)

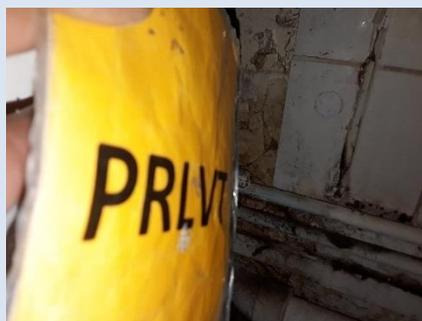
PRELEVEMENT : 448LAG0301P008			
NOM DU CLIENT	NUMERO DU DOSSIER	PIECE OU LOCAL	
OPH77	448LAG0301 23/11/2017	Salle de bains	
ELEMENT	DESCRIPTIF DU LABORATOIRE	DATE DE PRELEVEMENT	NOM DE L'OPERATEUR
Faïence 1	Colle beige non séparable + couche plâtreuse blanche + peinture non séparable + carrelage	23/11/2017	JULIEN Mickaël
LOCALISATION		RESULTAT	
Mur C		Amiante non détecté

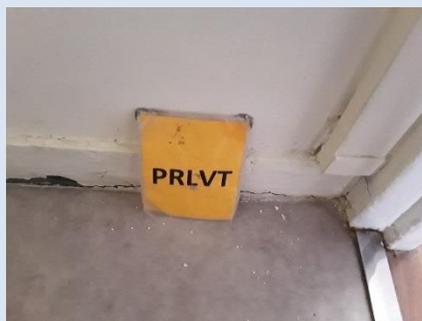
PRELEVEMENT : 448LAG0301P009			
NOM DU CLIENT	NUMERO DU DOSSIER	PIECE OU LOCAL	
OPH77	448LAG0301 23/11/2017	WC	
ELEMENT	DESCRIPTIF DU LABORATOIRE	DATE DE PRELEVEMENT	NOM DE L'OPERATEUR
Enduit	Enduit plâtreux blanc en vrac + peinture non séparable	23/11/2017	JULIEN Mickaël
LOCALISATION		RESULTAT	
Mur C		Amiante non détecté

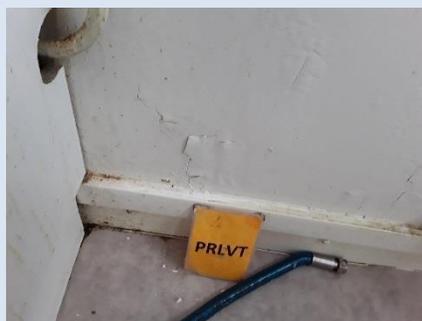
PRELEVEMENT : 448LAG0301P010			
NOM DU CLIENT	NUMERO DU DOSSIER	PIECE OU LOCAL	
OPH77	448LAG0301 23/11/2017	Cuisine	
ELEMENT	DESCRIPTIF DU LABORATOIRE	DATE DE PRELEVEMENT	NOM DE L'OPERATEUR
Enduit béton	Enduit plâtreux blanc en vrac + peinture non séparable	23/11/2017	JULIEN Mickaël
LOCALISATION		RESULTAT	
Mur A		Amiante non détecté

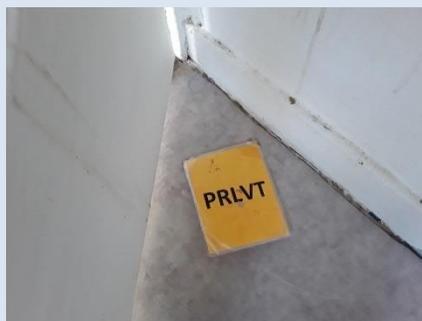
PRELEVEMENT : 448LAG0301P011			
NOM DU CLIENT	NUMERO DU DOSSIER	PIECE OU LOCAL	
OPH77	448LAG0301 23/11/2017	Cuisine	
ELEMENT	DESCRIPTIF DU LABORATOIRE	DATE DE PRELEVEMENT	NOM DE L'OPERATEUR
Revêtement souple	Revêtement souple beige + revêtement souple gris	23/11/2017	JULIEN Mickaël
LOCALISATION		RESULTAT	
Sol		Fr1:Amiante non détecté

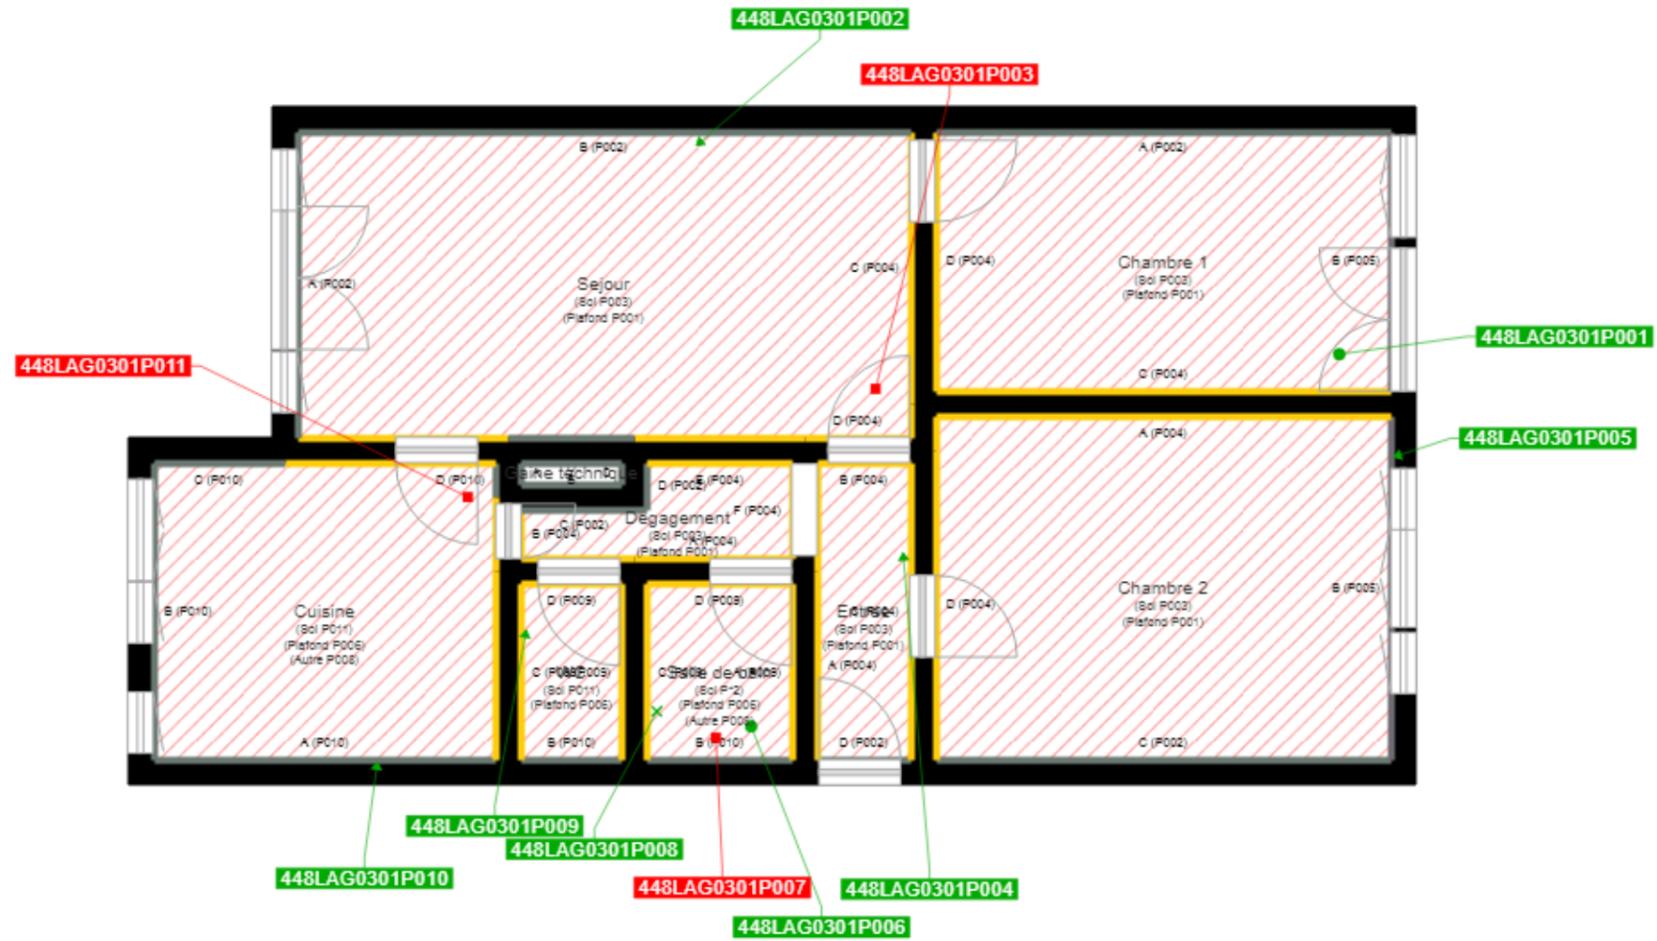
- Prélèvements de sol amiantés
- Prélèvements de sol non amiantés
- Prélèvements de plafonds amiantés
- Prélèvements de plafonds non amiantés
- Prélèvements de murs amiantés
- Prélèvements de murs non amiantés
- Autres types de prélèvements amiantés
- Autres types de prélèvements non amiantés
