Rapport de mission de repérage des matériaux et produits contenant de l'amiante avant réalisation de travaux

Norme NF X 46-020 V .2017

14 ALLEE DES CEDRES

RAPPORT N° :	448LAG0402	Laboratoire d'Analyses :	ITGA
Repérage réalisé le :	27/09/2019	Adresse laboratoire :	3 RUE ARMAND HERPIN LACROIX - CS 46537 35065 RENNES CEDEX
Accompagnateur :		Numéro d'accréditation :	1-5967
Par :	Lyes IZABACHENE	Organisme d'assurance professionnelle :	AXA France
N° certificat :	1378	Adresse assurance :	313 Terrasses de l'Arche 92727 NANTERRE CEDEX
Date d'obtention :	03/09/2015	N° de contrat d'assurance :	10158549604
Organisme certificateur	CEBTP ZAC La Clef Saint Pierre - 12 Avenue Gay Lussac - 78990 ELANCOURT	Date de validité :	31/12/2019

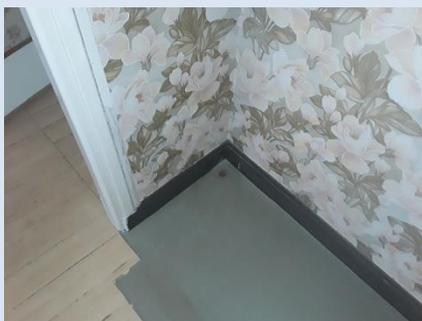
PRELEVEMENT : 448LAG0402P001			
NOM DU CLIENT	NUMERO DU DOSSIER	PIECE OU LOCAL	
OPH77	448LAG0402 27/09/2019	Chambre 2 (Rez de chaussée)	
ELEMENT	DESCRIPTIF DU LABORATOIRE	DATE DE PRELEVEMENT	NOM DE L'OPERATEUR
Revêtement de sols	Revêtement souple beige avec couche fibreuse	27/09/2019	IZABACHENE Lyes
LOCALISATION		RESULTAT	
Sol		Fr1:Amiante non détecté

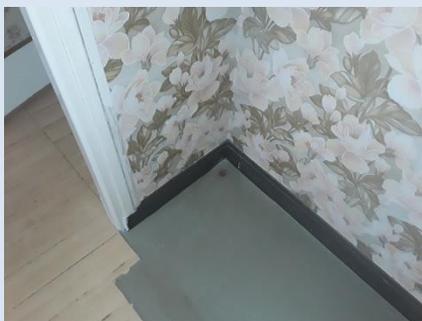
PRELEVEMENT : 448LAG0402P001			
NOM DU CLIENT	NUMERO DU DOSSIER	PIECE OU LOCAL	
OPH77	448LAG0402 27/09/2019	Chambre 2 (Rez de chaussée)	
ELEMENT	DESCRIPTIF DU LABORATOIRE	DATE DE PRELEVEMENT	NOM DE L'OPERATEUR
Revêtement de sols	Colle polymère jaune avec poussières non séparable + ragréage beige	27/09/2019	IZABACHENE Lyes
LOCALISATION		RESULTAT	
Sol		Fr2:Amiante non détecté

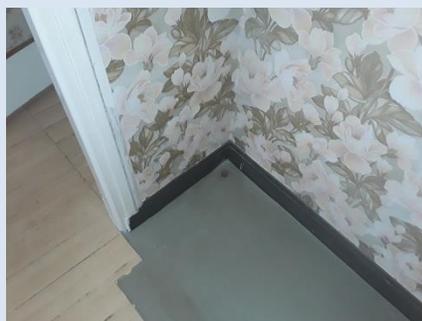
PRELEVEMENT : 448LAG0402P001			
NOM DU CLIENT	NUMERO DU DOSSIER		PIECE OU LOCAL
OPH77	448LAG0402 27/09/2019		Chambre 2 (Rez de chaussée)
ELEMENT	DESCRIPTIF DU LABORATOIRE	DATE DE PRELEVEMENT	NOM DE L'OPERATEUR
Revêtement de sols	Matériau compact beige hétérogène	27/09/2019	IZABACHENE Lyes
LOCALISATION		RESULTAT	
Sol		Fr3:Amiante non détecté

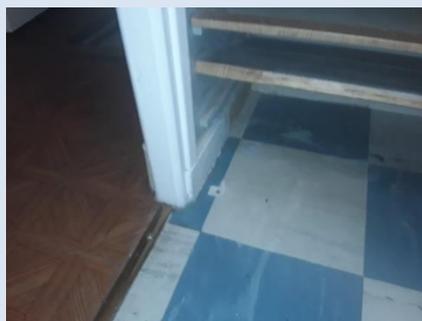
PRELEVEMENT : 448LAG0402P002			
NOM DU CLIENT	NUMERO DU DOSSIER		PIECE OU LOCAL
OPH77	448LAG0402 27/09/2019		Couloir (Rez de chaussée)
ELEMENT	DESCRIPTIF DU LABORATOIRE	DATE DE PRELEVEMENT	NOM DE L'OPERATEUR
Dalle de sol	Dalle dure cassante beige	27/09/2019	IZABACHENE Lyes
LOCALISATION		RESULTAT	
Sol		Fr1:Amiante détecté (Chrysotile)

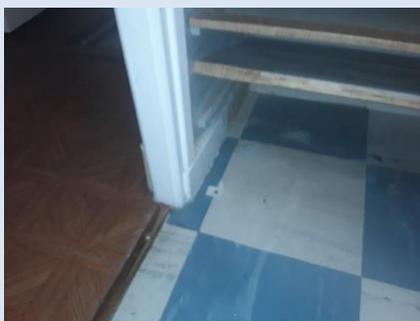
PRELEVEMENT : 448LAG0402P002			
NOM DU CLIENT	NUMERO DU DOSSIER		PIECE OU LOCAL
OPH77	448LAG0402 27/09/2019		Couloir (Rez de chaussée)
ELEMENT	DESCRIPTIF DU LABORATOIRE	DATE DE PRELEVEMENT	NOM DE L'OPERATEUR
Dalle de sol	Colle bitumineuse noire	27/09/2019	IZABACHENE Lyes
LOCALISATION		RESULTAT	
Sol		Fr2:Amiante détecté (Chrysotile)

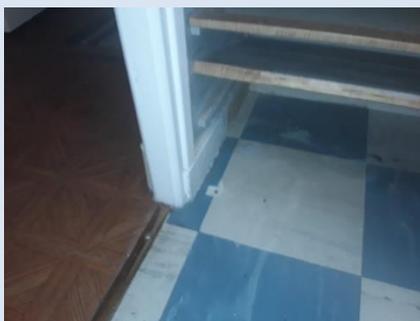
PRELEVEMENT : 448LAG0402P002			
NOM DU CLIENT	NUMERO DU DOSSIER		PIECE OU LOCAL
OPH77	448LAG0402 27/09/2019		Couloir (Rez de chaussée)
ELEMENT	DESCRIPTIF DU LABORATOIRE	DATE DE PRELEVEMENT	NOM DE L'OPERATEUR
Dalle de sol	Matériau compact gris hétérogène	27/09/2019	IZABACHENE Lyes
LOCALISATION		RESULTAT	
Sol		Fr3:Amiante non détecté

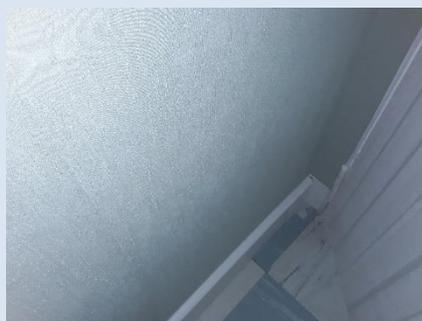
PRELEVEMENT : 448LAG0402P003			
NOM DU CLIENT	NUMERO DU DOSSIER		PIECE OU LOCAL
OPH77	448LAG0402 27/09/2019		Couloir (Rez de chaussée)
ELEMENT	DESCRIPTIF DU LABORATOIRE	DATE DE PRELEVEMENT	NOM DE L'OPERATEUR
Dalle de sol	Colle bitumineuse noire	27/09/2019	IZABACHENE Lyes
LOCALISATION		RESULTAT	
Sol		Fr1:Amiante détecté (Chrysotile)

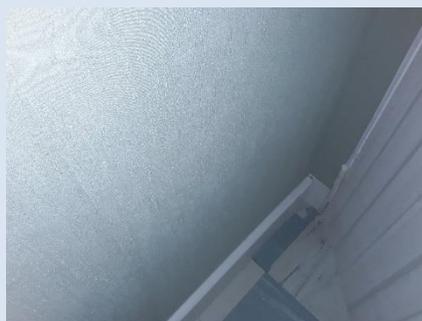
PRELEVEMENT : 448LAG0402P003			
NOM DU CLIENT	NUMERO DU DOSSIER		PIECE OU LOCAL
OPH77	448LAG0402 27/09/2019		Couloir (Rez de chaussée)
ELEMENT	DESCRIPTIF DU LABORATOIRE	DATE DE PRELEVEMENT	NOM DE L'OPERATEUR
Dalle de sol	Matériau gris hétérogène	27/09/2019	IZABACHENE Lyes
LOCALISATION		RESULTAT	
Sol		Fr2:Amiante non détecté

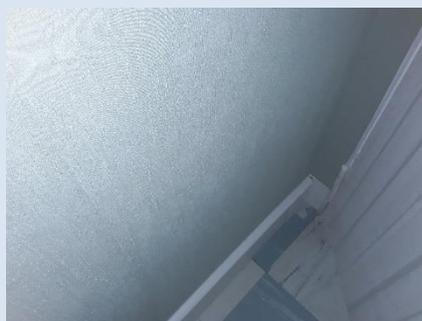
PRELEVEMENT : 448LAG0402P003			
NOM DU CLIENT	NUMERO DU DOSSIER		PIECE OU LOCAL
OPH77	448LAG0402 27/09/2019		Couloir (Rez de chaussée)
ELEMENT	DESCRIPTIF DU LABORATOIRE	DATE DE PRELEVEMENT	NOM DE L'OPERATEUR
Dalle de sol	Dalle dure cassante bleue	27/09/2019	IZABACHENE Lyes
LOCALISATION		RESULTAT	
Sol		Fr3:Amiante détecté (Chrysotile)

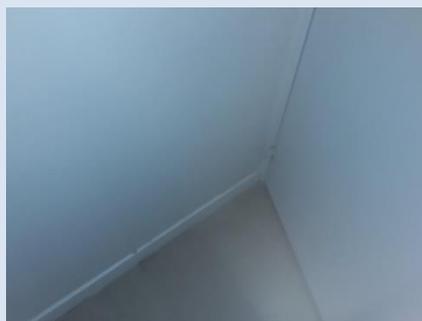
PRELEVEMENT : 448LAG0402P004			
NOM DU CLIENT	NUMERO DU DOSSIER		PIECE OU LOCAL
OPH77	448LAG0402 27/09/2019		Salle de bains (Rez de chaussée)
ELEMENT	DESCRIPTIF DU LABORATOIRE	DATE DE PRELEVEMENT	NOM DE L'OPERATEUR
Revêtement de sols	Revêtement souple beige avec couche fibreuse	27/09/2019	IZABACHENE Lyes
LOCALISATION		RESULTAT	
Sol		Fr1:Amiante non détecté

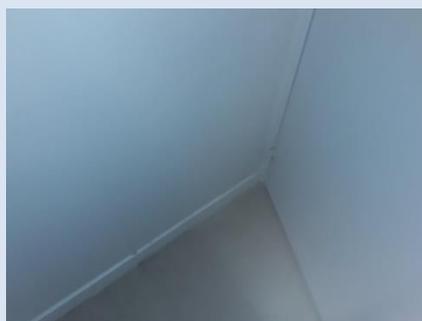
PRELEVEMENT : 448LAG0402P004			
NOM DU CLIENT	NUMERO DU DOSSIER	PIECE OU LOCAL	
OPH77	448LAG0402 27/09/2019	Salle de bains (Rez de chaussée)	
ELEMENT	DESCRIPTIF DU LABORATOIRE	DATE DE PRELEVEMENT	NOM DE L'OPERATEUR
Revêtement de sols	Colle polymère jaune avec couche souple non séparable + dalle dure cassante bleue	27/09/2019	IZABACHENE Lyes
LOCALISATION		RESULTAT	
Sol		Fr2:Amiante détecté (Chrysotile)

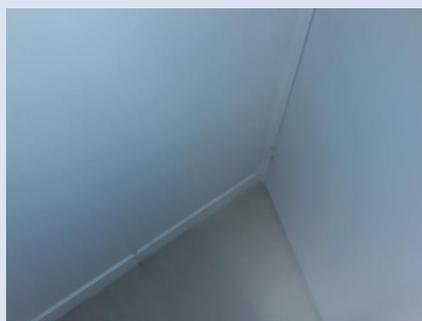
PRELEVEMENT : 448LAG0402P004			
NOM DU CLIENT	NUMERO DU DOSSIER	PIECE OU LOCAL	
OPH77	448LAG0402 27/09/2019	Salle de bains (Rez de chaussée)	
ELEMENT	DESCRIPTIF DU LABORATOIRE	DATE DE PRELEVEMENT	NOM DE L'OPERATEUR
Revêtement de sols	Colle bitumineuse noire	27/09/2019	IZABACHENE Lyes
LOCALISATION		RESULTAT	
Sol		Fr3:Amiante détecté (Chrysotile)

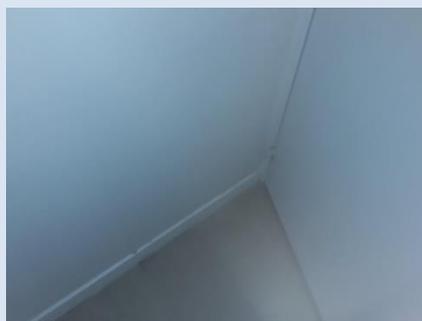
PRELEVEMENT : 448LAG0402P004			
NOM DU CLIENT	NUMERO DU DOSSIER	PIECE OU LOCAL	
OPH77	448LAG0402 27/09/2019	Salle de bains (Rez de chaussée)	
ELEMENT	DESCRIPTIF DU LABORATOIRE	DATE DE PRELEVEMENT	NOM DE L'OPERATEUR
Revêtement de sols	Matériau compact gris hétérogène	27/09/2019	IZABACHENE Lyes
LOCALISATION		RESULTAT	
Sol		Fr4:Amiante non détecté

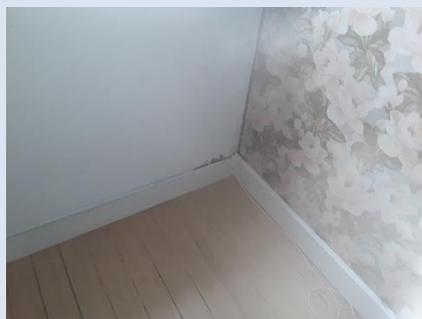
PRELEVEMENT : 448LAG0402P005			
NOM DU CLIENT	NUMERO DU DOSSIER	PIECE OU LOCAL	
OPH77	448LAG0402 27/09/2019	Chambre 2 (Rez de chaussée)	
ELEMENT	DESCRIPTIF DU LABORATOIRE	DATE DE PRELEVEMENT	NOM DE L'OPERATEUR
Enduit	Peintures multiples en vrac non séparable + enduit plâtreux blanc en vrac non séparable + matériau gris en vrac non séparable	27/09/2019	IZABACHENE Lyes
LOCALISATION		RESULTAT	
Mur C		Amiante non détecté

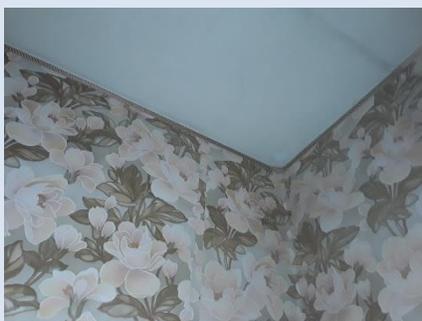
PRELEVEMENT : 448LAG0402P006			
NOM DU CLIENT	NUMERO DU DOSSIER		PIECE OU LOCAL
OPH77	448LAG0402 27/09/2019		Chambre 2 (Rez de chaussée)
ELEMENT	DESCRIPTIF DU LABORATOIRE	DATE DE PRELEVEMENT	NOM DE L'OPERATEUR
Enduit / Peinture	Peinture non séparable + enduit plâtreux blanc	27/09/2019	IZABACHENE Lyes
LOCALISATION		RESULTAT	
Plafond		Amiante non détecté

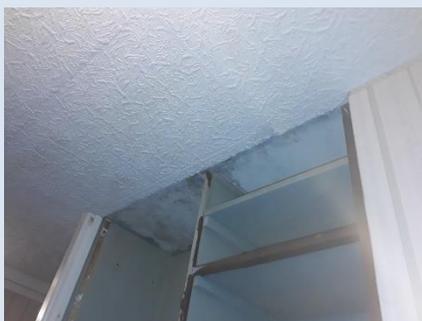
PRELEVEMENT : 448LAG0402P007			
NOM DU CLIENT	NUMERO DU DOSSIER		PIECE OU LOCAL
OPH77	448LAG0402 27/09/2019		Couloir (Rez de chaussée)
ELEMENT	DESCRIPTIF DU LABORATOIRE	DATE DE PRELEVEMENT	NOM DE L'OPERATEUR
Dalle de polystyrènes	Polystyrène	27/09/2019	IZABACHENE Lyes
LOCALISATION		RESULTAT	
Plafond		Fr1:Amiante non détecté

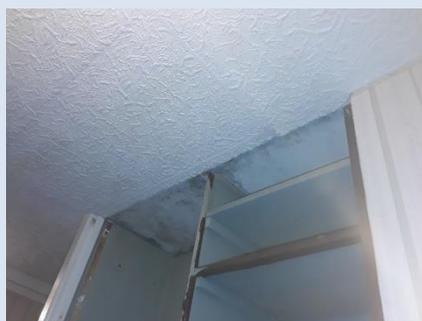
PRELEVEMENT : 448LAG0402P007			
NOM DU CLIENT	NUMERO DU DOSSIER	PIECE OU LOCAL	
OPH77	448LAG0402 27/09/2019	Couloir (Rez de chaussée)	
ELEMENT	DESCRIPTIF DU LABORATOIRE	DATE DE PRELEVEMENT	NOM DE L'OPERATEUR
Dalle de polystyrènes	Colle beige non séparable + matériau plâtreux blanc	27/09/2019	IZABACHENE Lyes
LOCALISATION		RESULTAT	
Plafond		Fr2:Amiante non détecté

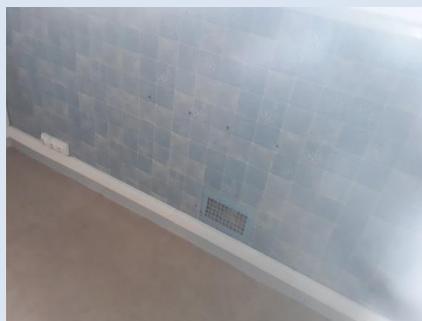
PRELEVEMENT : 448LAG0402P008			
NOM DU CLIENT	NUMERO DU DOSSIER	PIECE OU LOCAL	
OPH77	448LAG0402 27/09/2019	Cuisine (Rez de chaussée)	
ELEMENT	DESCRIPTIF DU LABORATOIRE	DATE DE PRELEVEMENT	NOM DE L'OPERATEUR
Enduit / Peinture béton	Enduit plâtreux blanc	27/09/2019	IZABACHENE Lyes
LOCALISATION		RESULTAT	
Mur B		Amiante non détecté

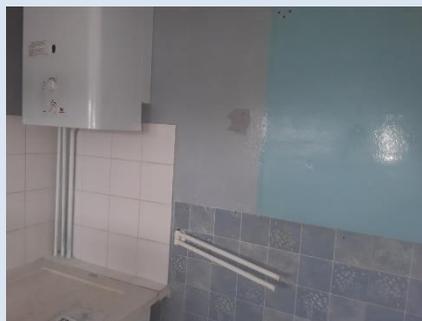
PRELEVEMENT : 448LAG0402P009			
NOM DU CLIENT	NUMERO DU DOSSIER		PIECE OU LOCAL
OPH77	448LAG0402 27/09/2019		Cuisine (Rez de chaussée)
ELEMENT	DESCRIPTIF DU LABORATOIRE	DATE DE PRELEVEMENT	NOM DE L'OPERATEUR
Enduit / Peinture	Peintures multiples non séparable + enduit plâtreux blanc	27/09/2019	IZABACHENE Lyes
LOCALISATION		RESULTAT	
Mur D		Amiante non détecté

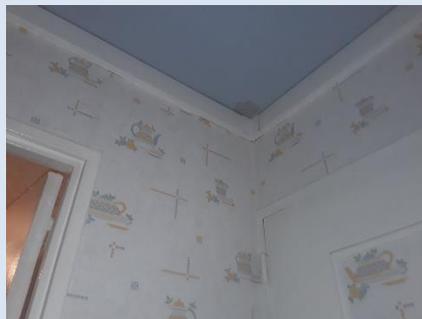
PRELEVEMENT : 448LAG0402P010			
NOM DU CLIENT	NUMERO DU DOSSIER		PIECE OU LOCAL
OPH77	448LAG0402 27/09/2019		Cuisine (Rez de chaussée)
ELEMENT	DESCRIPTIF DU LABORATOIRE	DATE DE PRELEVEMENT	NOM DE L'OPERATEUR
Enduit / Peinture	Peintures multiples non séparable + enduit plâtreux blanc	27/09/2019	IZABACHENE Lyes
LOCALISATION		RESULTAT	
Plafond		Amiante non détecté
