Rapport de mission de repérage des matériaux et produits contenant de l'amiante avant réalisation de travaux

16 ALLEE DES CEDRES

77400 LAGNY SUR MARNE

RAPPORT N° :	448LAH0001	Laboratoire d'Analyses :	ITGA
Repérage réalisé le :	08/10/2018	Adresse laboratoire :	3 RUE ARMAND HERPIN LACROIX - CS 46537 35065 RENNES CEDEX
Accompagnateur :		Numéro d'accréditation :	1-5967
Par :	Mickaël JULIEN	Organisme d'assurance professionnelle :	AXA France
N° certificat :	CPDI 4129	Adresse assurance :	313 Terrasses de l'Arche 92727 NANTERRE CEDEX
Date d'obtention :	01/01/2017	N° de contrat d'assurance :	10063271004
Organisme certificateur	I.CERT Parc Edonia - Bâtiment G - Rue de la Terre Victoria - 35760 SAINT-GREGOIRE	Date de validité :	31/12/2018

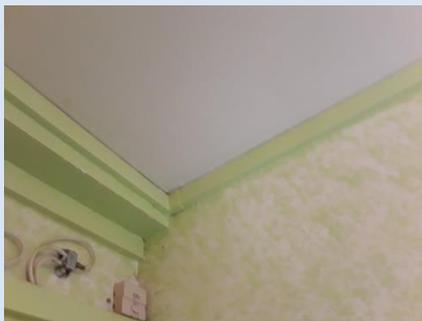
PRELEVEMENT : 448LAH0001P001			
NOM DU CLIENT	NUMERO DU DOSSIER		PIECE OU LOCAL
OPH77	448LAH0001 08/10/2018		Entrée
ELEMENT	DESCRIPTIF DU LABORATOIRE	DATE DE PRELEVEMENT	NOM DE L'OPERATEUR
Enduit béton	Enduit plâtreux blanc en vrac + peinture non séparable	08/10/2018	JULIEN Mickaël
LOCALISATION		RESULTAT	
Plafond		Amiante non détecté

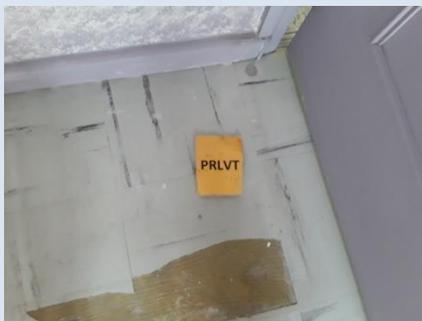
PRELEVEMENT : 448LAH0001P002			
NOM DU CLIENT	NUMERO DU DOSSIER		PIECE OU LOCAL
OPH77	448LAH0001 08/10/2018		Chambre 2
ELEMENT	DESCRIPTIF DU LABORATOIRE	DATE DE PRELEVEMENT	NOM DE L'OPERATEUR
Dalle de sol	Colle polymère jaune non séparable + ragréage gris + matériau compact gris hétérogène	08/10/2018	JULIEN Mickaël
LOCALISATION		RESULTAT	
Sol		Fr1:Amiante non détecté

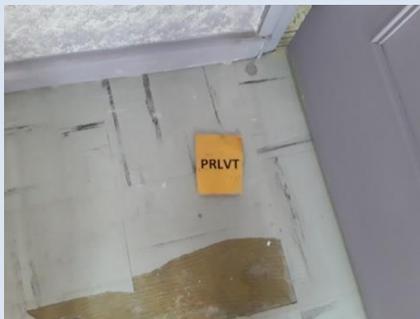
PRELEVEMENT : 448LAH0001P002			
NOM DU CLIENT	NUMERO DU DOSSIER	PIECE OU LOCAL	
OPH77	448LAH0001 08/10/2018	Chambre 2	
ELEMENT	DESCRIPTIF DU LABORATOIRE	DATE DE PRELEVEMENT	NOM DE L'OPERATEUR
Dalle de sol	Dalle dure cassante beige	08/10/2018	JULIEN Mickaël
LOCALISATION		RESULTAT	
Sol		Fr2:Amiante détecté (Chrysotile)

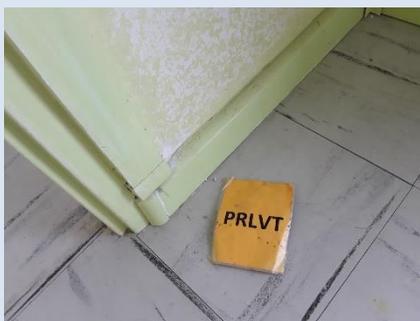
PRELEVEMENT : 448LAH0001P003			
NOM DU CLIENT	NUMERO DU DOSSIER	PIECE OU LOCAL	
OPH77	448LAH0001 08/10/2018	Séjour	
ELEMENT	DESCRIPTIF DU LABORATOIRE	DATE DE PRELEVEMENT	NOM DE L'OPERATEUR
Enduit	Enduit plâtreux blanc en vrac + peinture non séparable	08/10/2018	JULIEN Mickaël
LOCALISATION		RESULTAT	
Mur D		Amiante non détecté

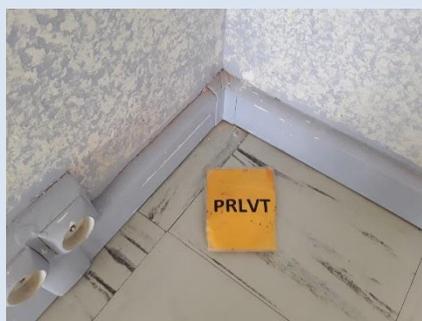
PRELEVEMENT : 448LAH0001P004			
NOM DU CLIENT	NUMERO DU DOSSIER	PIECE OU LOCAL	
OPH77	448LAH0001 08/10/2018	Chambre 1	
ELEMENT	DESCRIPTIF DU LABORATOIRE	DATE DE PRELEVEMENT	NOM DE L'OPERATEUR
Enduit béton	Enduit plâtreux blanc en vrac + peinture non séparable + papier non séparable	08/10/2018	JULIEN Mickaël
LOCALISATION		RESULTAT	
Mur B		Amiante non détecté

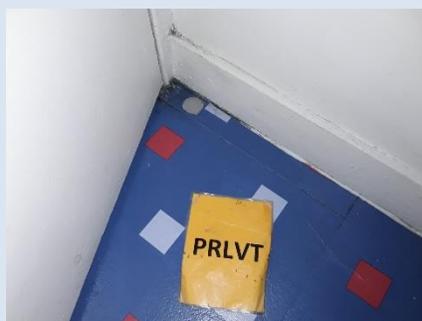
PRELEVEMENT : 448LAH0001P007			
NOM DU CLIENT	NUMERO DU DOSSIER	PIECE OU LOCAL	
OPH77	448LAH0001 08/10/2018	Salle de bains	
ELEMENT	DESCRIPTIF DU LABORATOIRE	DATE DE PRELEVEMENT	NOM DE L'OPERATEUR
Dalle de sol	Revêtement cassant bleu + ragréage gris non séparable + matériau compact gris hétérogène	08/10/2018	JULIEN Mickaël
LOCALISATION		RESULTAT	
Sol		Fr1:Amiante non détecté

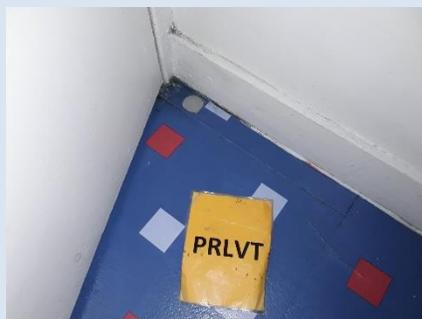
PRELEVEMENT : 448LAH0001P007			
NOM DU CLIENT	NUMERO DU DOSSIER	PIECE OU LOCAL	
OPH77	448LAH0001 08/10/2018	Salle de bains	
ELEMENT	DESCRIPTIF DU LABORATOIRE	DATE DE PRELEVEMENT	NOM DE L'OPERATEUR
Dalle de sol	Colle polymère incolore non séparable + colle polymère jaune non séparable + colle bitumineuse noire	08/10/2018	JULIEN Mickaël
LOCALISATION		RESULTAT	
Sol		Fr2:Amiante détecté (Chrysotile)

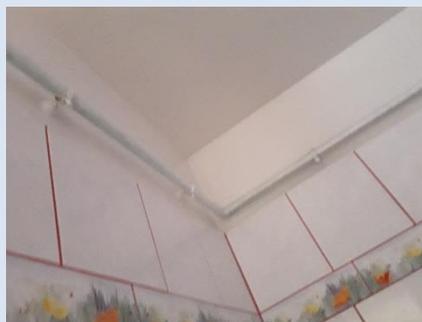
PRELEVEMENT : 448LAH0001P008			
NOM DU CLIENT	NUMERO DU DOSSIER	PIECE OU LOCAL	
OPH77	448LAH0001 08/10/2018	Salle de bains	
ELEMENT	DESCRIPTIF DU LABORATOIRE	DATE DE PRELEVEMENT	NOM DE L'OPERATEUR
Enduit béton	Enduit plâtreux blanc en vrac + peinture non séparable	08/10/2018	JULIEN Mickaël
LOCALISATION		RESULTAT	
Plafond		Amiante non détecté

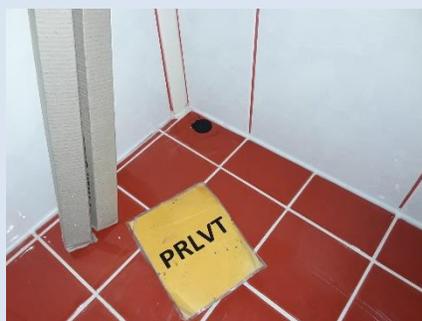
PRELEVEMENT : 448LAH0001P010			
NOM DU CLIENT	NUMERO DU DOSSIER		PIECE OU LOCAL
OPH77	448LAH0001 08/10/2018		Salle de bains
ELEMENT	DESCRIPTIF DU LABORATOIRE	DATE DE PRELEVEMENT	NOM DE L'OPERATEUR
Colle faïence	Colle beige + couche plâtreuse blanche non séparable + carrelage	08/10/2018	JULIEN Mickaël
LOCALISATION		RESULTAT	
Paillasse		Amiante non détecté

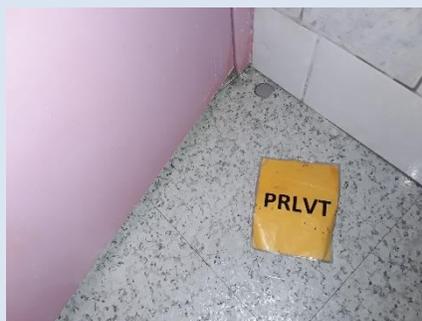
PRELEVEMENT : 448LAH0001P012			
NOM DU CLIENT	NUMERO DU DOSSIER	PIECE OU LOCAL	
OPH77	448LAH0001 08/10/2018	WC	
ELEMENT	DESCRIPTIF DU LABORATOIRE	DATE DE PRELEVEMENT	NOM DE L'OPERATEUR
Dalle de sol	Revêtement cassant gris + ragréage gris hétérogène + sous couche de ragréage blanche non séparable	08/10/2018	JULIEN Mickaël
LOCALISATION		RESULTAT	
Sol		Fr1:Amiante non détecté

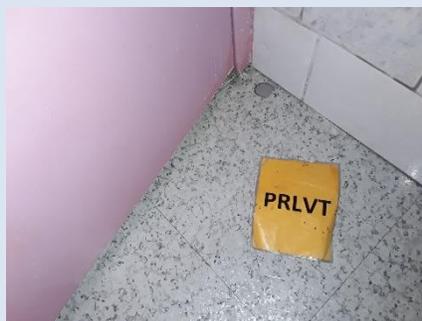
PRELEVEMENT : 448LAH0001P012			
NOM DU CLIENT	NUMERO DU DOSSIER	PIECE OU LOCAL	
OPH77	448LAH0001 08/10/2018	WC	
ELEMENT	DESCRIPTIF DU LABORATOIRE	DATE DE PRELEVEMENT	NOM DE L'OPERATEUR
Dalle de sol	Colle polymère jaune non séparable + colle bitumineuse noire	08/10/2018	JULIEN Mickaël
LOCALISATION		RESULTAT	
Sol		Fr2:Amiante détecté (Chrysotile)

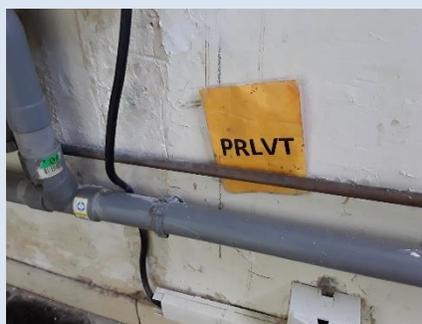
PRELEVEMENT : 448LAH0001P017			
NOM DU CLIENT	NUMERO DU DOSSIER		PIECE OU LOCAL
OPH77	448LAH0001 08/10/2018		Cuisine
ELEMENT	DESCRIPTIF DU LABORATOIRE	DATE DE PRELEVEMENT	NOM DE L'OPERATEUR
Enduit béton	Enduit plâtreux blanc en vrac + peinture non séparable	08/10/2018	JULIEN Mickaël
LOCALISATION		RESULTAT	
Mur A		Amiante non détecté
