Rapport de mission de repérage des matériaux et produits contenant de l'amiante avant réalisation de travaux

Norme NF X 46-020 V .2017

16 ALLEE DES CEDRES

RAPPORT N° :	448LAH0402	Laboratoire d'Analyses :	ITGA
Repérage réalisé le :	24/10/2019	Adresse laboratoire :	3 RUE ARMAND HERPIN LACROIX - CS 46537 35065 RENNES CEDEX
Accompagnateur :		Numéro d'accréditation :	1-5967
Par :	Abdessamad RHENZOUR	Organisme d'assurance professionnelle :	AXA France
N° certificat :	DTI3342	Adresse assurance :	313 Terrasses de l'Arche 92727 NANTERRE CEDEX
Date d'obtention :	23/11/2017	N° de contrat d'assurance :	10158549604
Organisme certificateur	DEKRA 5 avenue Garlande - 92220 BAGNEUX	Date de validité :	31/12/2019

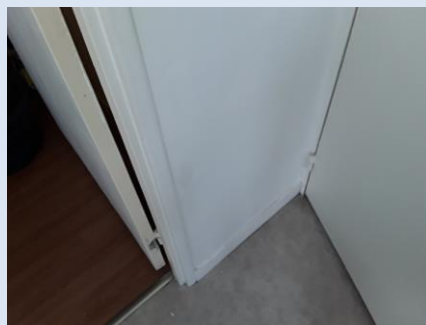
PRELEVEMENT : 448LAH0402P002			
NOM DU CLIENT	NUMERO DU DOSSIER		PIECE OU LOCAL
OPH77	448LAH0402 24/10/2019		Cuisine (Rez de chaussée)
ELEMENT	DESCRIPTIF DU LABORATOIRE	DATE DE PRELEVEMENT	NOM DE L'OPERATEUR
Enduit / Peinture	Peinture non séparable + enduit plâtreux blanc en vrac	24/10/2019	RHENZOUR Abdessamad
LOCALISATION		RESULTAT	
Mur D		Amiante non détecté

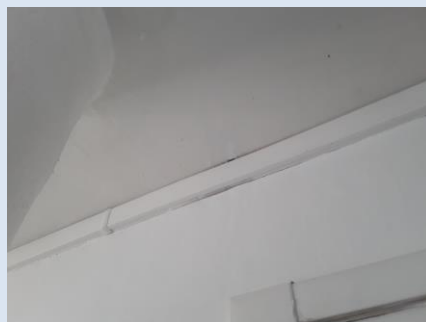
PRELEVEMENT : 448LAH0402P003			
NOM DU CLIENT	NUMERO DU DOSSIER		PIECE OU LOCAL
OPH77	448LAH0402 24/10/2019		Séjour / Salon (Rez de chaussée)
ELEMENT	DESCRIPTIF DU LABORATOIRE	DATE DE PRELEVEMENT	NOM DE L'OPERATEUR
Enduit / Peinture béton	Peinture non séparable + enduit plâtreux blanc en vrac	24/10/2019	RHENZOUR Abdessamad
LOCALISATION		RESULTAT	
Plafond		Amiante non détecté

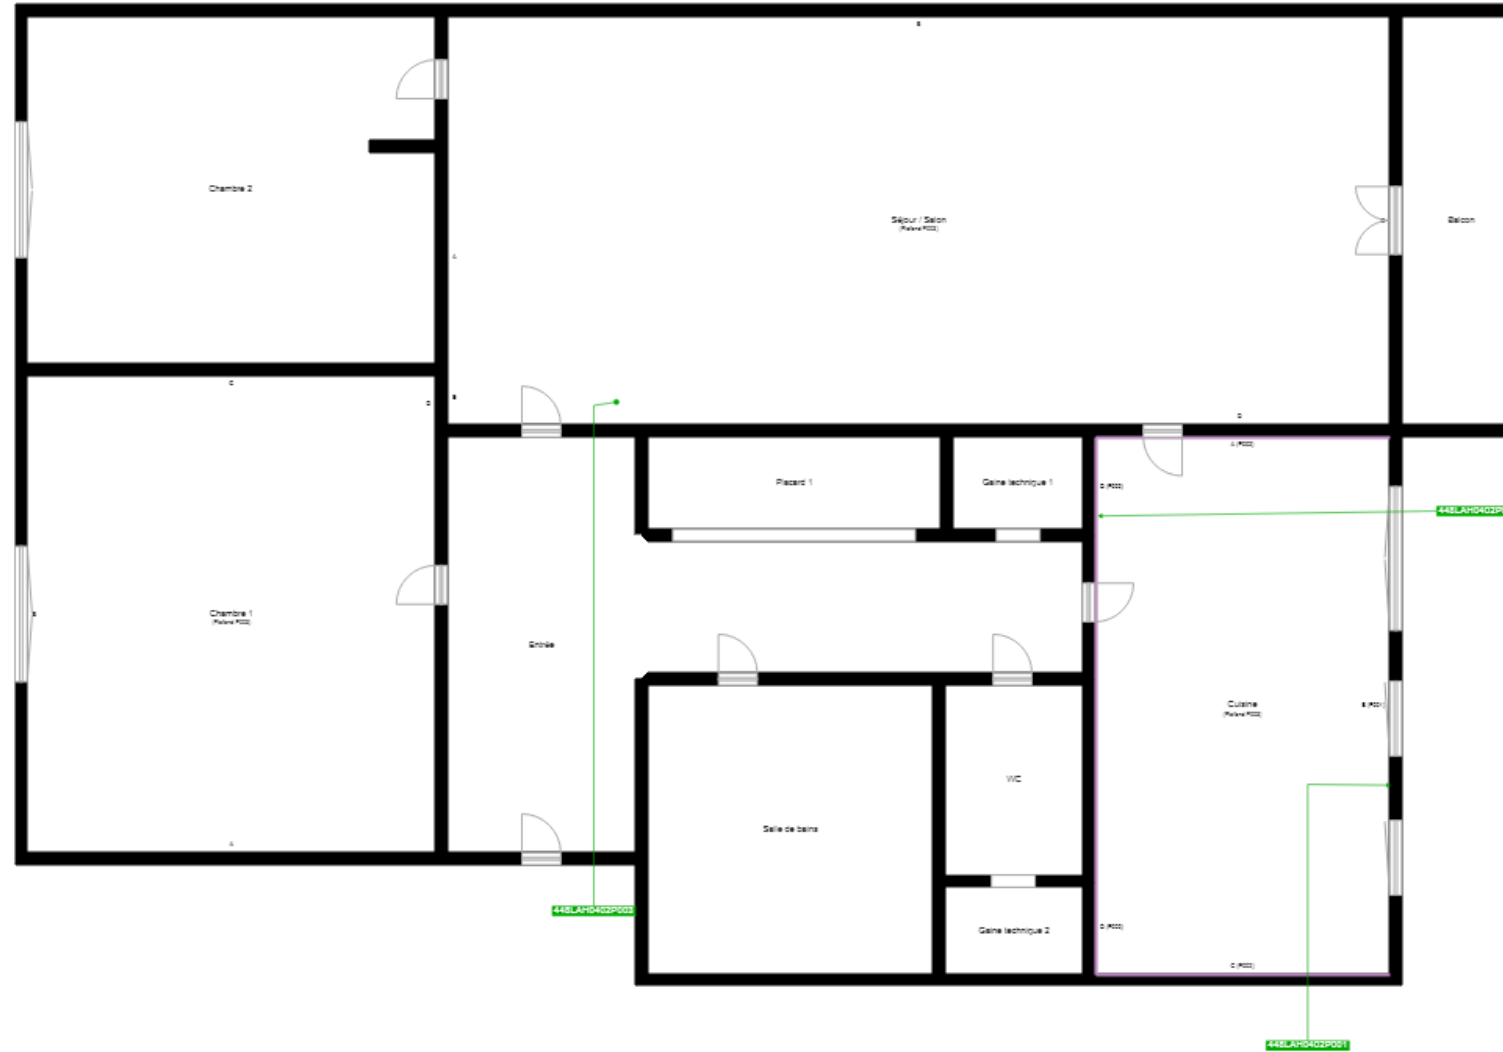
PLANCHE DE REPÉRAGE	Zone : Rez de chaussée	Vue de dessus
Auteur : RHENZOUR Abdessamad	Bien : 448LAH0402 - 126 16 ALLEE DES CEDRES 77400 LAGNY SUR MARNE	Chaque support/équipement identifié a fait l'objet d'un sondage par le technicien
