Rapport de mission de repérage des matériaux et produits contenant de l'amiante avant réalisation de travaux

Norme NF X 46-020 V .2017

18 ALLEE DES CEDRES

LOGEMENT 2
77400 LAGNY SUR MARNE

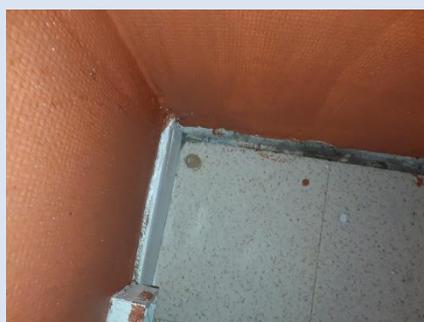
PRELEVEMENT : 448LAI0402P001			
NOM DU CLIENT	NUMERO DU DOSSIER		PIECE OU LOCAL
OPH77	448LAI0402 11/07/2019		Cuisine (Rez de chaussée)
ELEMENT	DESCRIPTIF DU LABORATOIRE	DATE DE PRELEVEMENT	NOM DE L'OPERATEUR
Dalle de sol	Revêtement souple beige	11/07/2019	BRUNIOT Tristan
LOCALISATION		RESULTAT	
Sol		AmianteNonDetecte

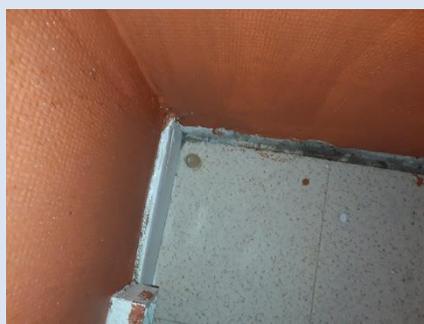
PRELEVEMENT : 448LAI0402P001			
NOM DU CLIENT	NUMERO DU DOSSIER		PIECE OU LOCAL
OPH77	448LAI0402 11/07/2019		Cuisine (Rez de chaussée)
ELEMENT	DESCRIPTIF DU LABORATOIRE	DATE DE PRELEVEMENT	NOM DE L'OPERATEUR
Dalle de sol	Colle polymère jaune non séparable + ragréage gris + matériau rose non séparable	11/07/2019	BRUNIOT Tristan
LOCALISATION		RESULTAT	
Sol		AmianteNonDetecte

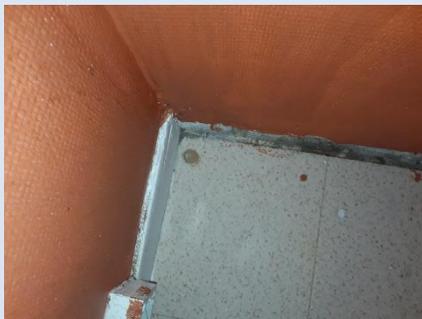
PRELEVEMENT : 448LAI0402P001			
NOM DU CLIENT	NUMERO DU DOSSIER	PIECE OU LOCAL	
OPH77	448LAI0402 11/07/2019	Cuisine (Rez de chaussée)	
ELEMENT	DESCRIPTIF DU LABORATOIRE	DATE DE PRELEVEMENT	NOM DE L'OPERATEUR
Dalle de sol	Colle bitumineuse noire	11/07/2019	BRUNOT Tristan
LOCALISATION		RESULTAT	
Sol		AmianteDetecte

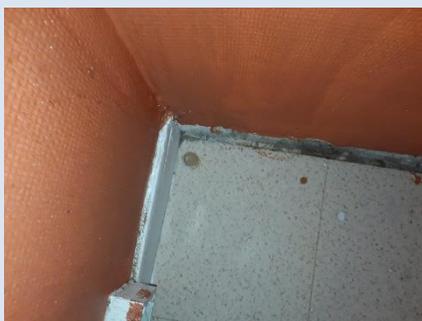
PRELEVEMENT : 448LAI0402P001			
NOM DU CLIENT	NUMERO DU DOSSIER	PIECE OU LOCAL	
OPH77	448LAI0402 11/07/2019	Cuisine (Rez de chaussée)	
ELEMENT	DESCRIPTIF DU LABORATOIRE	DATE DE PRELEVEMENT	NOM DE L'OPERATEUR
Dalle de sol	Matériau compact gris hétérogène	11/07/2019	BRUNOT Tristan
LOCALISATION		RESULTAT	
Sol		AmianteNonDetecte

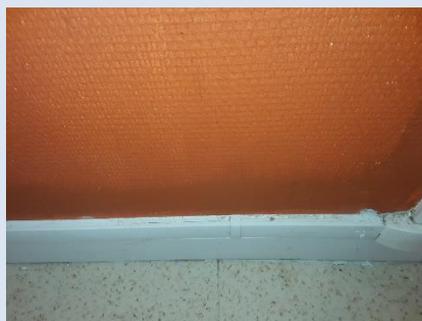
PRELEVEMENT : 448LAI0402P002			
NOM DU CLIENT	NUMERO DU DOSSIER	PIECE OU LOCAL	
OPH77	448LAI0402 11/07/2019	Cuisine (Rez de chaussée)	
ELEMENT	DESCRIPTIF DU LABORATOIRE	DATE DE PRELEVEMENT	NOM DE L'OPERATEUR
Enduit béton	Enduit plâtreux blanc en vrac non séparable + peinture non séparable + toile fibreuse blanche en faible quantité en vrac non séparable	11/07/2019	BRUNOT Tristan
LOCALISATION		RESULTAT	
Mur B		AmianteNonDetecte

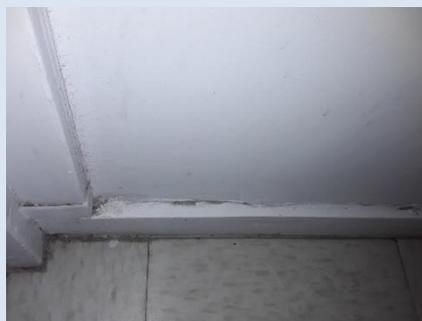
PRELEVEMENT : 448LAI0402P003			
NOM DU CLIENT	NUMERO DU DOSSIER	PIECE OU LOCAL	
OPH77	448LAI0402 11/07/2019	WC (Rez de chaussée)	
ELEMENT	DESCRIPTIF DU LABORATOIRE	DATE DE PRELEVEMENT	NOM DE L'OPERATEUR
Enduit	Enduit plâtreux blanc en vrac non séparable + peinture non séparable	11/07/2019	BRUNOT Tristan
LOCALISATION		RESULTAT	
Mur A		AmianteNonDetecte

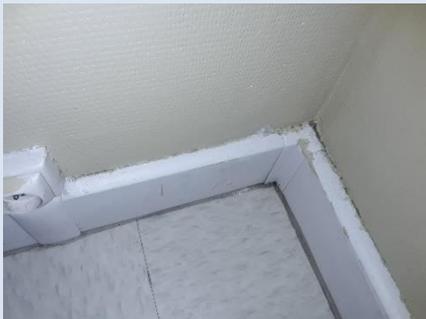
PRELEVEMENT : 448LAI0402P005			
NOM DU CLIENT	NUMERO DU DOSSIER	PIECE OU LOCAL	
OPH77	448LAI0402 11/07/2019	Chambre 1 (Rez de chaussée)	
ELEMENT	DESCRIPTIF DU LABORATOIRE	DATE DE PRELEVEMENT	NOM DE L'OPERATEUR
Enduit béton	Enduit plâtreux blanc en vrac non séparable + peinture non séparable	11/07/2019	BRUNOT Tristan
LOCALISATION		RESULTAT	
Mur A		AmianteNonDetecte	
EMPLACEMENT

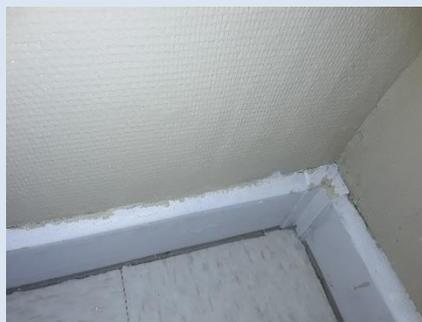
PRELEVEMENT : 448LAI0402P006			
NOM DU CLIENT	NUMERO DU DOSSIER		PIECE OU LOCAL
OPH77	448LAI0402 11/07/2019		Chambre 1 (Rez de chaussée)
ELEMENT	DESCRIPTIF DU LABORATOIRE	DATE DE PRELEVEMENT	NOM DE L'OPERATEUR
Enduit plaque de plâtre	Enduit plâtreux blanc en vrac non séparable + peinture non séparable	11/07/2019	BRUNOT Tristan
LOCALISATION		RESULTAT	
Mur B		AmianteNonDetecte

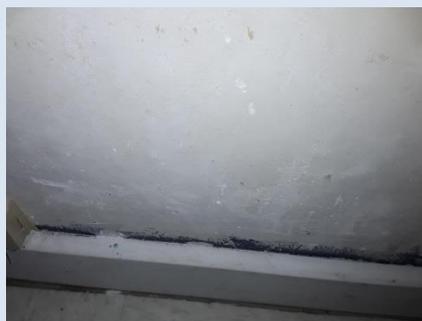
PRELEVEMENT : 448LAI0402P007			
NOM DU CLIENT	NUMERO DU DOSSIER		PIECE OU LOCAL
OPH77	448LAI0402 11/07/2019		Chambre 2 (Rez de chaussée)
ELEMENT	DESCRIPTIF DU LABORATOIRE	DATE DE PRELEVEMENT	NOM DE L'OPERATEUR
Enduit	Enduit plâtreux blanc en vrac non séparable + peinture non séparable	11/07/2019	BRUNOT Tristan
LOCALISATION		RESULTAT	
Mur A		AmianteNonDetecte
