Rapport de mission de repérage des matériaux et produits contenant de l'amiante avant réalisation de travaux

Référence : RAAT_448LAK0202

Le 20/04/2021

Adresse : 22 allée DU CEDRES 77400 LAGNY-SUR-MARNE

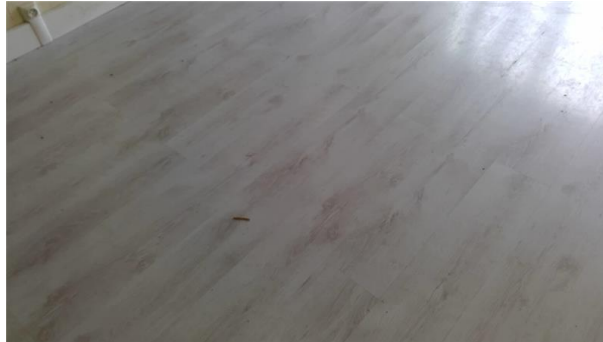
ANNEXE : Fiches d'identification et de cotation
ELEMENT : Plancher
Emplacement

Nom du client	Numéro de dossier	Localisation
HABITAT 77 OPH DE SEINE DE MARNE	RAAT_448LAK0202	2ème - Séjour Plancher - Sol
Nom de l'opérateur	Date de prélèvement	Matériau
Rabah AYOUAZ		Colle - parquet bois
Résultat amiante		
Néant		
Commentaires		
bon état

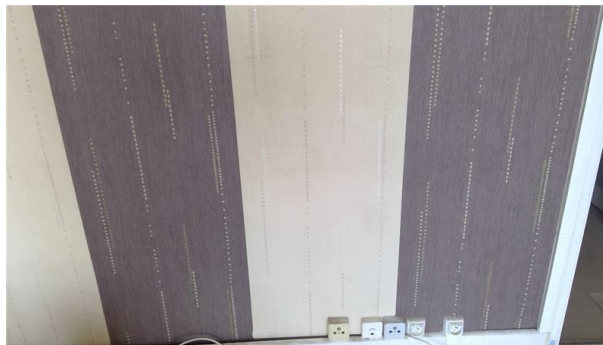
PRELEVEMENT : P001
Emplacement

Nom du client	Numéro de dossier	Localisation
HABITAT 77 OPH DE SEINE DE MARNE	RAAT_448LAK0202	2ème - Séjour Cloisons - A, B
Nom de l'opérateur	Date de prélèvement	Matériau
Rabah AYOUAZ	20/04/2021	Enduit / Plâtre - Papier peint
Résultat amiante		
absence d'amiante

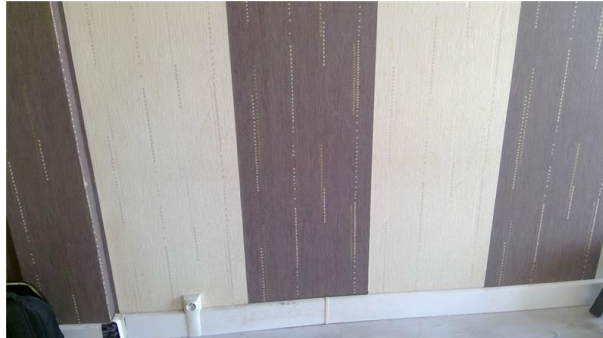
PRELEVEMENT : P002

Nom du client	Numéro de dossier	Localisation
HABITAT 77 OPH DE SEINE DE MARNE	RAAT_448LAK0202	2ème - Séjour mur - C
Nom de l'opérateur	Date de prélèvement	Matériau
Rabah AYOUAZ	20/04/2021	Enduit / Plâtre - Papier peint
Résultat amiante		
absence d'amiante

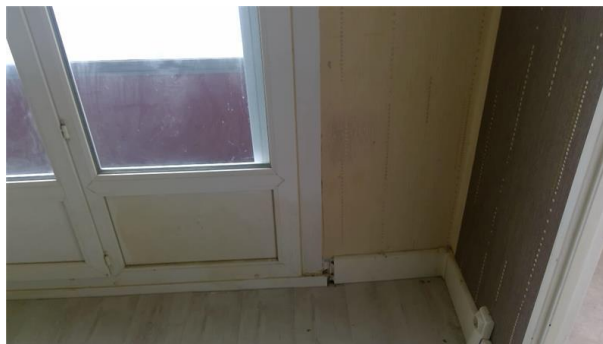
PRELEVEMENT : P003

Nom du client	Numéro de dossier	Localisation
HABITAT 77 OPH DE SEINE DE MARNE	RAAT_448LAK0202	2ème - Séjour mur façade - D
Nom de l'opérateur	Date de prélèvement	Matériau
Rabah AYOUAZ	20/04/2021	Enduit / Plâtre - Papier peint
Résultat amiante		
absence d'amiante

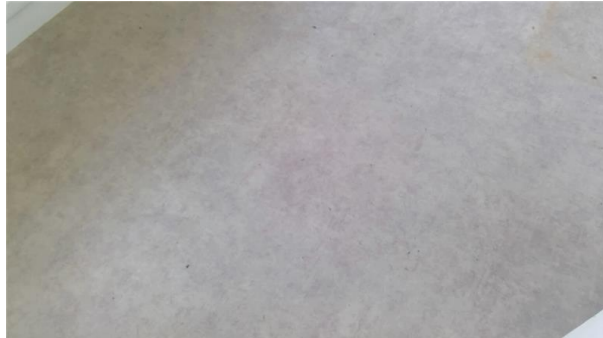
PRELEVEMENT : P004

Nom du client	Numéro de dossier	Localisation
HABITAT 77 OPH DE SEINE DE MARNE	RAAT_448LAK0202	2ème - Cuisine Plancher - Sol
Nom de l'opérateur	Date de prélèvement	Matériau
Rabah AYOUAZ	20/04/2021	Colle - Linoleum
Résultat amiante		
absence d'amiante

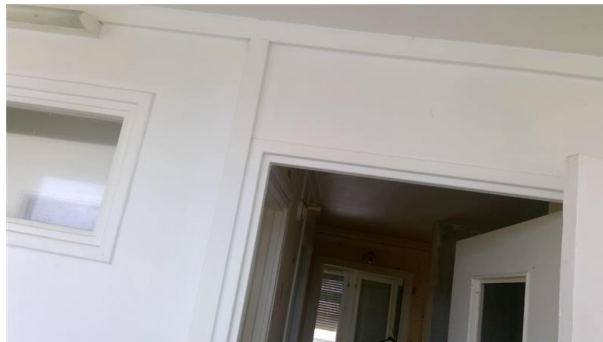
PRELEVEMENT : P005

Nom du client	Numéro de dossier	Localisation
HABITAT 77 OPH DE SEINE DE MARNE	RAAT_448LAK0202	2ème - Cuisine Cloisons - A, B
Nom de l'opérateur	Date de prélèvement	Matériau
Rabah AYOUAZ	20/04/2021	Enduit / Plâtre - Peinture
Résultat amiante		
absence d'amiante

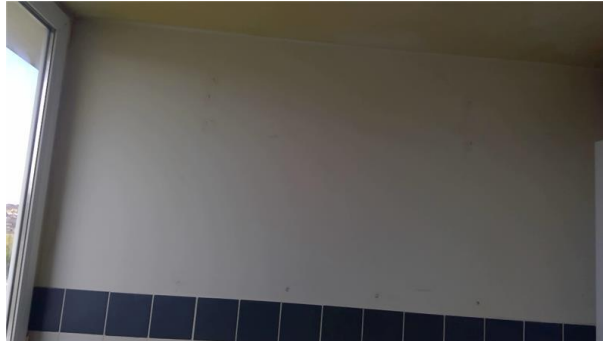
PRELEVEMENT : P006

Nom du client	Numéro de dossier	Localisation
HABITAT 77 OPH DE SEINE DE MARNE	RAAT_448LAK0202	2ème - Cuisine Mur - D
Nom de l'opérateur	Date de prélèvement	Matériau
Rabah AYOUAZ	20/04/2021	Enduit / Plâtre - Peinture
Résultat amiante		
absence d'amiante

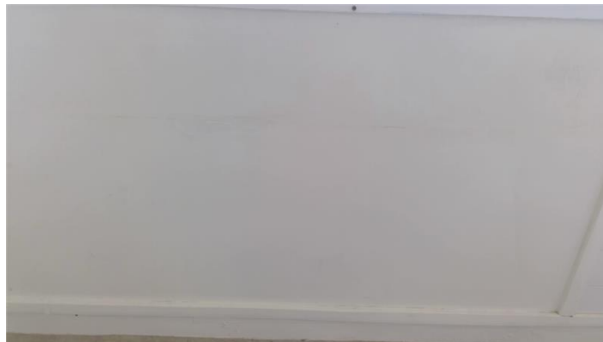
PRELEVEMENT : P007

Nom du client	Numéro de dossier	Localisation
HABITAT 77 OPH DE SEINE DE MARNE	RAAT_448LAK0202	2ème - Cuisine mur façade - C
Nom de l'opérateur	Date de prélèvement	Matériau
Rabah AYOUAZ	20/04/2021	Enduit / Plâtre - Peinture
Résultat amiante		
absence d'amiante

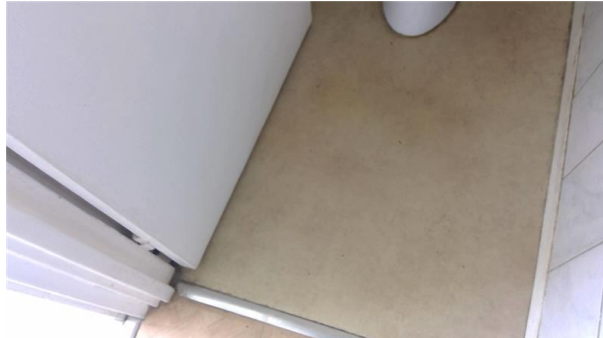
PRELEVEMENT : P008

Nom du client	Numéro de dossier	Localisation
HABITAT 77 OPH DE SEINE DE MARNE	RAAT_448LAK0202	2ème - WC Plancher - Sol
Nom de l'opérateur	Date de prélèvement	Matériau
Rabah AYOUAZ	20/04/2021	Colle - Linoleum
Résultat amiante		
absence d'amiante

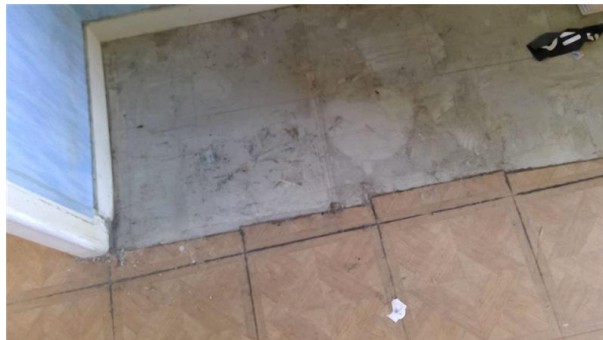
PRELEVEMENT : P009

Nom du client	Numéro de dossier	Localisation
HABITAT 77 OPH DE SEINE DE MARNE	RAAT_448LAK0202	2ème - Dégagements Plancher - Sol
Nom de l'opérateur	Date de prélèvement	Matériau
Rabah AYOUAZ	20/04/2021	Colle - Linoleum + dalles de sol
Résultat amiante		
absence d'amiante

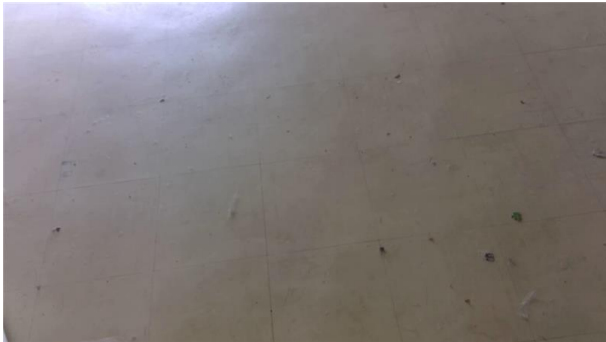
PRELEVEMENT : P010		
Emplacement

N° Local	Local	Elément	Zone	Matériau / Produit	Méthode	référence du prélèvement	état de dégradation abrégé	(AVT2019) Quantification
2	Chambre n°1	Plancher	Sol	Colle - Dalles de sol	Résultat d'analyse (P010)	P010	MD	
4	Chambre n°2	Plancher	Sol	Colle - Dalles de sol	Résultat d'analyse (P010)	P010	MD

Nom du client	Numéro de dossier	Localisation
HABITAT 77 OPH DE SEINE DE MARNE	RAAT_448LAK0202	2ème - Chambre n°1 Plancher - Sol
Nom de l'opérateur	Date de prélèvement	Matériau
Rabah AYOUAZ	20/04/2021	Colle - Dalles de sol
Résultat amiante		
Présence d'amiante (Fibres d'amiante de type chrysotile)

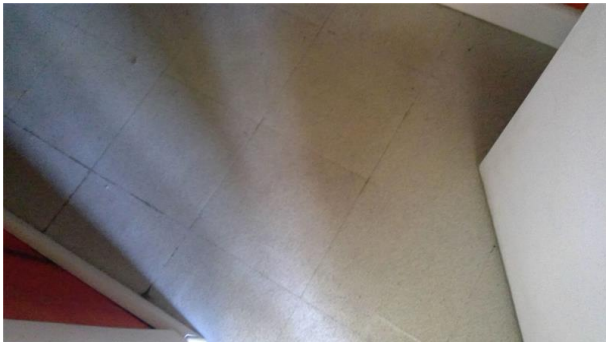
PRELEVEMENT : P011		
Emplacement

Nom du client	Numéro de dossier	Localisation
HABITAT 77 OPH DE SEINE DE MARNE	RAAT_448LAK0202	2ème - Chambre n°3 Plancher - Sol
Nom de l'opérateur	Date de prélèvement	Matériau
Rabah AYOUAZ	20/04/2021	Colle - Linoleum
Résultat amiante		
absence d'amiante

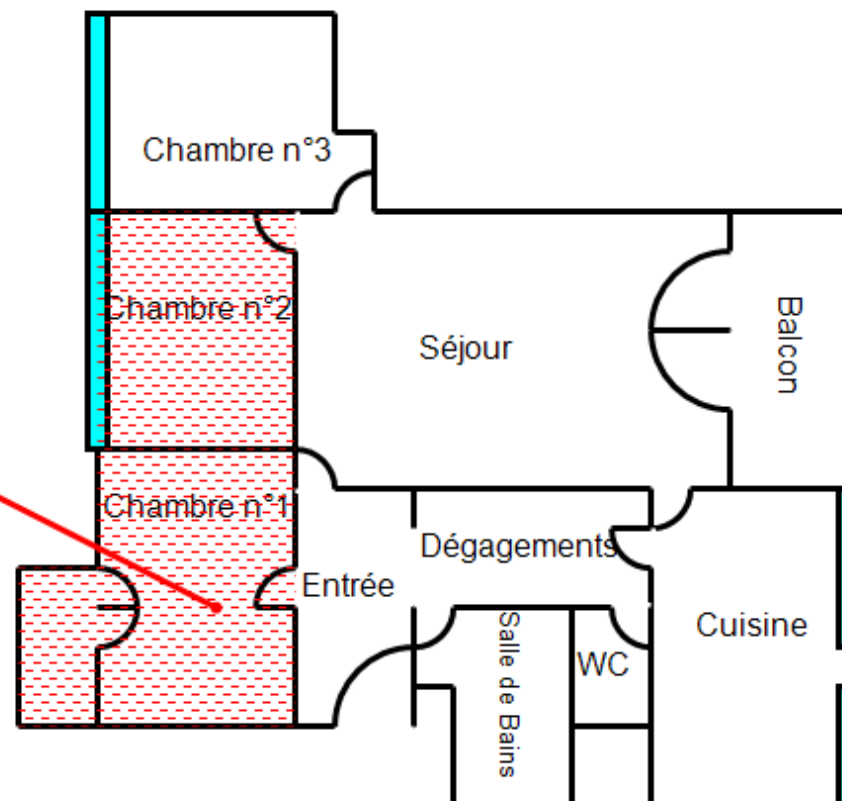
Dalles de sols

P010
