Rapport de mission de repérage des matériaux et produits contenant de l'amiante avant réalisation de travaux

22 ALLEE DES CEDRES

77400 LAGNY SUR MARNE

RAPPORT N° :	448LAK0301	Laboratoire d'Analyses :	ITGA
Repérage réalisé le :	26/10/2017	Adresse laboratoire :	3 RUE ARMAND HERPIN LACROIX - CS 46537 35065 RENNES CEDEX
Accompagnateur :		Numéro d'accréditation :	1-5967
Par :	Gaetan BEDEL	Organisme d'assurance professionnelle :	ALLIANZ
N° certificat :	CPDI3869	Adresse assurance :	Direction Opérations Entreprises 5C Esplanade Charles de Gaulle 33081 BORDEAUX CEDEX
Date d'obtention :	22/04/2016	N° de contrat d'assurance :	55897385
Organisme certificateur	I.CERT PARC EDONIA - BAT G - RUE DE LA TERRE VICTORIA - 35760 SAINT GREGOIRE	Date de validité :	31/12/2017

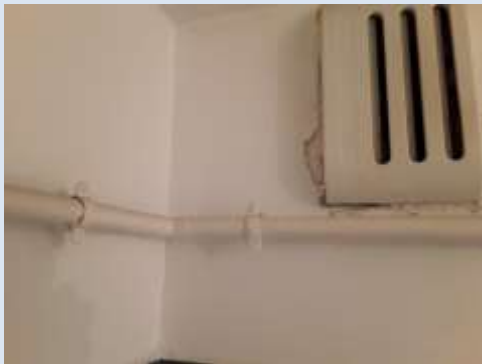
PRELEVEMENT : 448LAK0301P002			
NOM DU CLIENT	NUMERO DU DOSSIER		PIECE OU LOCAL
OPH77	448LAK0301 26/10/2017		Salle de bains
ELEMENT	DESCRIPTIF DU LABORATOIRE	DATE DE PRELEVEMENT	NOM DE L'OPERATEUR
Enduit / Peinture	Enduit plâtreux blanc en vrac + peintures multiples non séparable	26/10/2017	BEDEL Gaetan
LOCALISATION		RESULTAT	
Mur B		Amiante non détecté	
EMPLACEMENT

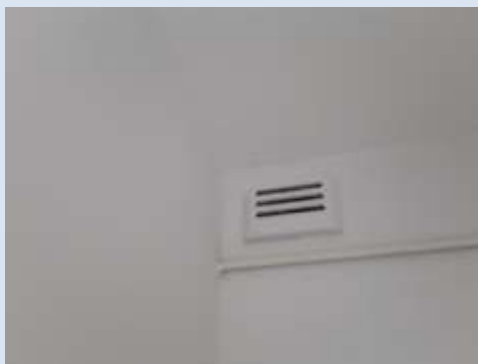
PRELEVEMENT : 448LAK0301P003			
NOM DU CLIENT	NUMERO DU DOSSIER		PIECE OU LOCAL
OPH77	448LAK0301 26/10/2017		WC
ELEMENT	DESCRIPTIF DU LABORATOIRE	DATE DE PRELEVEMENT	NOM DE L'OPERATEUR
Enduit / Peinture béton	Enduit plâtreux blanc en vrac + peinture non séparable	26/10/2017	BEDEL Gaetan
LOCALISATION		RESULTAT	
Plafonds		Amiante non détecté

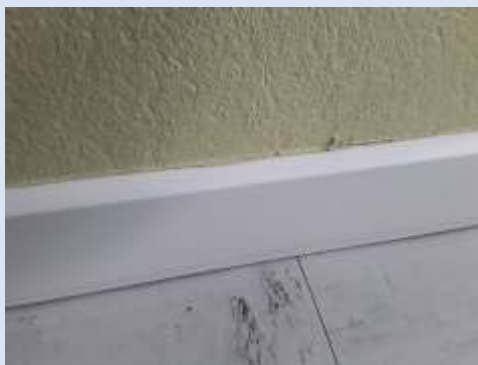
PRELEVEMENT : 448LAK0301P004			
NOM DU CLIENT	NUMERO DU DOSSIER		PIECE OU LOCAL
OPH77	448LAK0301 26/10/2017		Chambre 1
ELEMENT	DESCRIPTIF DU LABORATOIRE	DATE DE PRELEVEMENT	NOM DE L'OPERATEUR
Enduit / Peinture béton	Enduit plâtreux blanc en vrac + peinture non séparable	26/10/2017	BEDEL Gaetan
LOCALISATION		RESULTAT	
Mur B		Amiante non détecté

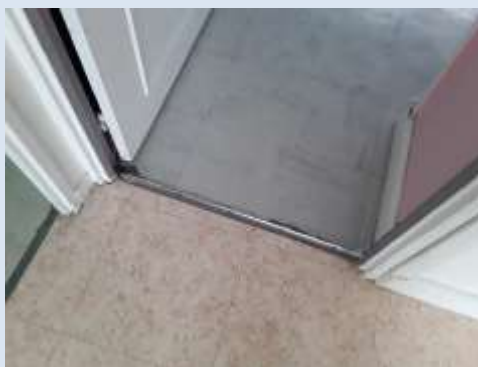
PRELEVEMENT : 448LAK0301P007			
NOM DU CLIENT	NUMERO DU DOSSIER		PIECE OU LOCAL
OPH77	448LAK0301 26/10/2017		Chambre 2
ELEMENT	DESCRIPTIF DU LABORATOIRE	DATE DE PRELEVEMENT	NOM DE L'OPERATEUR
Dalle de sol	Colle polymère jaune avec couche fibreuse et poussières + peinture non séparable	26/10/2017	BEDEL Gaetan
LOCALISATION		RESULTAT	
Sols		Fr1:Amiante non détecté

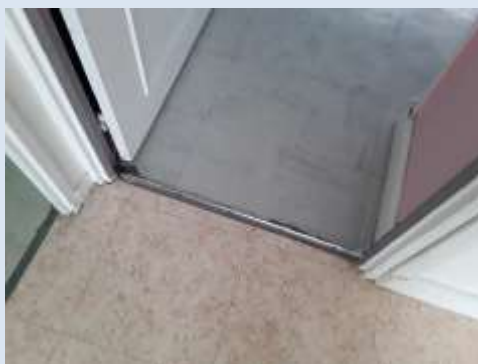
PRELEVEMENT : 448LAK0301P007			
NOM DU CLIENT	NUMERO DU DOSSIER		PIECE OU LOCAL
OPH77	448LAK0301 26/10/2017		Chambre 2
ELEMENT	DESCRIPTIF DU LABORATOIRE	DATE DE PRELEVEMENT	NOM DE L'OPERATEUR
Dalle de sol	Dalle dure cassante grise	26/10/2017	BEDEL Gaetan
LOCALISATION		RESULTAT	
Sols		Fr2:Amiante non détecté

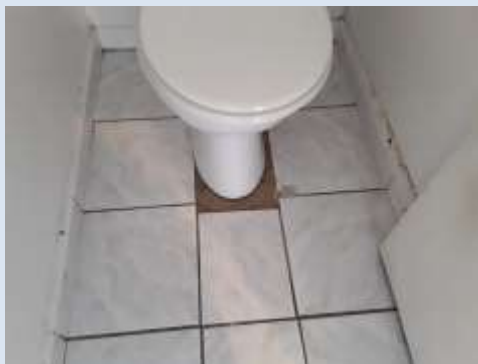
PRELEVEMENT : 448LAK0301P009			
NOM DU CLIENT	NUMERO DU DOSSIER		PIECE OU LOCAL
OPH77	448LAK0301 26/10/2017		WC
ELEMENT	DESCRIPTIF DU LABORATOIRE	DATE DE PRELEVEMENT	NOM DE L'OPERATEUR
Carrelage	Carrelage	26/10/2017	BEDEL Gaetan
LOCALISATION		RESULTAT	
Sols		Amiante non détecté

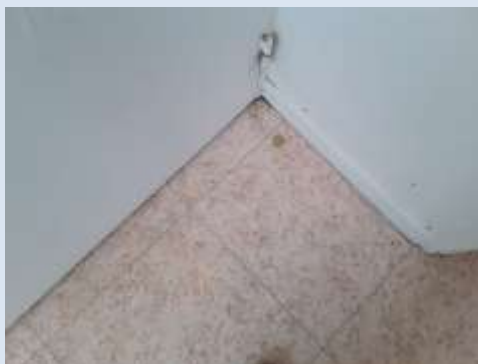
PRELEVEMENT : 448LAK0301P010			
NOM DU CLIENT	NUMERO DU DOSSIER		PIECE OU LOCAL
OPH77	448LAK0301 26/10/2017		Cuisine
ELEMENT	DESCRIPTIF DU LABORATOIRE	DATE DE PRELEVEMENT	NOM DE L'OPERATEUR
Dalle de sol	Revêtement souple beige + colle polymère jaune non séparable + ragréage gris + sous couche de ragréage blanche non séparable	26/10/2017	BEDEL Gaetan
LOCALISATION		RESULTAT	
Sol		Amiante non détecté
