Rapport de mission de repérage des matériaux et produits contenant de l'amiante avant réalisation de travaux

24 ALLEE DES CEDRES

MODULE 448LAL0101
77400 LAGNY SUR MARNE

RAPPORT N° :	448LAL0101	Laboratoire d'Analyses :	ITGA
Repérage réalisé le :	03/04/2019	Adresse laboratoire :	3 RUE ARMAND HERPIN LACROIX - CS 46537 35065 RENNES CEDEX
Accompagnateur :		Numéro d'accréditation :	1-5967
Par :	Mickaël JULIEN	Organisme d'assurance professionnelle :	AXA France
N° certificat :	CPDI 4129	Adresse assurance :	313 Terrasses de l'Arche 92727 NANTERRE CEDEX
Date d'obtention :	01/01/2017	N° de contrat d'assurance :	10158549604
Organisme certificateur	I.CERT Parc Edonia - Bâtiment G - Rue de la Terre Victoria - 35760 SAINT-GREGOIRE	Date de validité :	31/12/2019

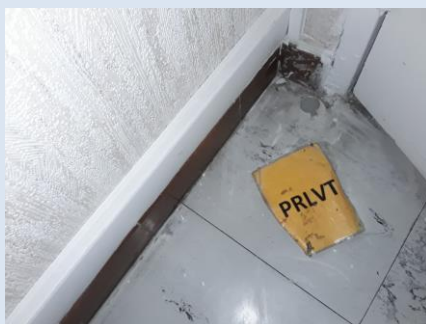
PRELEVEMENT : 448LAL0101P006

NOM DU CLIENT	NUMERO DU DOSSIER	PIECE OU LOCAL	
OPH77	448LAL0101 03/04/2019	Séjour (RC)	
ELEMENT	DESCRIPTIF DU LABORATOIRE	DATE DE PRELEVEMENT	NOM DE L'OPERATEUR
Dalle de sol	Colle bitumineuse noire en faible quantité + ragréage gris avec couche fibreuse non séparable	03/04/2019	JULIEN Mickaël
LOCALISATION		RESULTAT	
Sol		Fr2:Amiante détecté (Chrysotile)

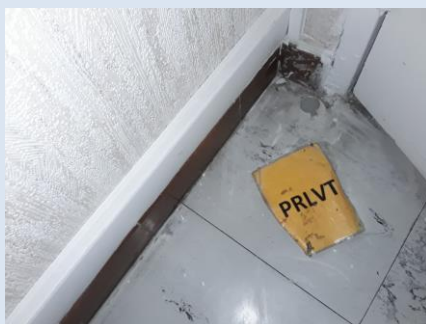
PRELEVEMENT : 448LAL0101P006

NOM DU CLIENT	NUMERO DU DOSSIER	PIECE OU LOCAL	
OPH77	448LAL0101 03/04/2019	Séjour (RC)	
ELEMENT	DESCRIPTIF DU LABORATOIRE	DATE DE PRELEVEMENT	NOM DE L'OPERATEUR
Dalle de sol	Matériau compact gris hétérogène	03/04/2019	JULIEN Mickaël
LOCALISATION		RESULTAT	
Sol		Fr3:Amiante non détecté

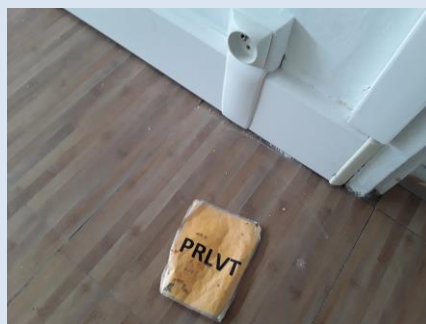
PRELEVEMENT : 448LAL0101P009			
NOM DU CLIENT	NUMERO DU DOSSIER	PIECE OU LOCAL	
OPH77	448LAL0101 03/04/2019	Chambre 1 (RC)	
ELEMENT	DESCRIPTIF DU LABORATOIRE	DATE DE PRELEVEMENT	NOM DE L'OPERATEUR
Enduit	Enduit plâtreux blanc en vrac + peinture en faible quantité non séparable + papier peint non séparable	03/04/2019	JULIEN Mickaël
LOCALISATION		RESULTAT	
Mur F		Amiante non détecté

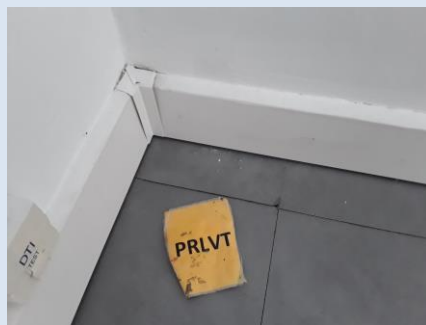
NOM DU CLIENT	NUMERO DU DOSSIER	PIECE OU LOCAL	
OPH77	448LAL0101 03/04/2019	Chambre 2 (RC)	
ELEMENT	DESCRIPTIF DU LABORATOIRE	DATE DE PRELEVEMENT	NOM DE L'OPERATEUR
Enduit béton	Enduit plâtreux blanc en vrac + peinture non séparable	03/04/2019	JULIEN Mickaël
LOCALISATION		RESULTAT	
Mur B		Amiante non détecté
