Rapport de mission de repérage des matériaux et produits contenant de l'amiante avant réalisation de travaux

24 ALLEE DES CEDRES

MODULE 448LAL0101
77400 LAGNY SUR MARNE

RAPPORT N° :	448LAL0101	Laboratoire d'Analyses :	ITGA
Repérage réalisé le :	03/04/2019	Adresse laboratoire :	3 RUE ARMAND HERPIN LACROIX - CS 46537 35065 RENNES CEDEX
Accompagnateur :		Numéro d'accréditation :	1-5967
Par :	Mickaël JULIEN	Organisme d'assurance professionnelle :	AXA France
N° certificat :	CPDI 4129	Adresse assurance :	313 Terrasses de l'Arche 92727 NANTERRE CEDEX
Date d'obtention :	01/01/2017	N° de contrat d'assurance :	10158549604
Organisme certificateur	I.CERT Parc Edonia - Bâtiment G - Rue de la Terre Victoria - 35760 SAINT-GREGOIRE	Date de validité :	31/12/2019

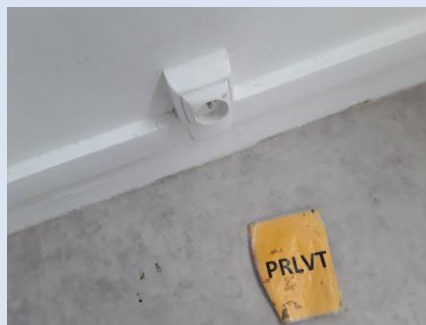
PRELEVEMENT : 448LAL0101P005			
NOM DU CLIENT	NUMERO DU DOSSIER	PIECE OU LOCAL	
OPH77	448LAL0101 03/04/2019	Cuisine (RC)	
ELEMENT	DESCRIPTIF DU LABORATOIRE	DATE DE PRELEVEMENT	NOM DE L'OPERATEUR
Enduit béton	Enduit plâtreux blanc en vrac + peinture non séparable	03/04/2019	JULIEN Mickaël
LOCALISATION		RESULTAT	
Mur A		Amiante non détecté

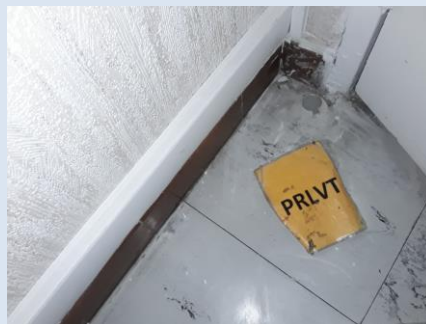
PRELEVEMENT : 448LAL0101P006			
NOM DU CLIENT	NUMERO DU DOSSIER	PIECE OU LOCAL	
OPH77	448LAL0101 03/04/2019	Séjour (RC)	
ELEMENT	DESCRIPTIF DU LABORATOIRE	DATE DE PRELEVEMENT	NOM DE L'OPERATEUR
Dalle de sol	Dalle dure cassante grise	03/04/2019	JULIEN Mickaël
LOCALISATION		RESULTAT	
Sol		Fr1:Amiante détecté (Chrysotile)

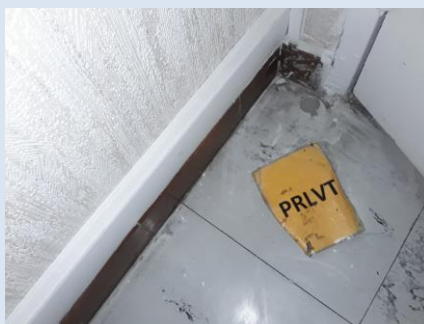
PRELEVEMENT : 448LAL0101P006

NOM DU CLIENT	NUMERO DU DOSSIER	PIECE OU LOCAL	
OPH77	448LAL0101 03/04/2019	Séjour (RC)	
ELEMENT	DESCRIPTIF DU LABORATOIRE	DATE DE PRELEVEMENT	NOM DE L'OPERATEUR
Dalle de sol	Colle bitumineuse noire en faible quantité + ragréage gris avec couche fibreuse non séparable	03/04/2019	JULIEN Mickaël
LOCALISATION		RESULTAT	
Sol		Fr2:Amiante détecté (Chrysotile)

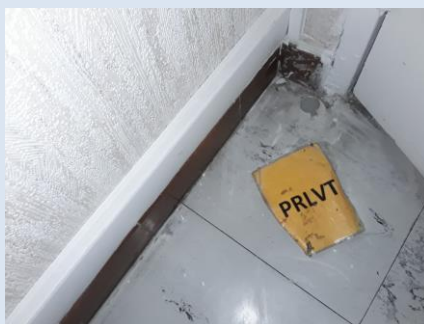
PRELEVEMENT : 448LAL0101P006

NOM DU CLIENT	NUMERO DU DOSSIER	PIECE OU LOCAL	
OPH77	448LAL0101 03/04/2019	Séjour (RC)	
ELEMENT	DESCRIPTIF DU LABORATOIRE	DATE DE PRELEVEMENT	NOM DE L'OPERATEUR
Dalle de sol	Matériau compact gris hétérogène	03/04/2019	JULIEN Mickaël
LOCALISATION		RESULTAT	
Sol		Fr3:Amiante non détecté

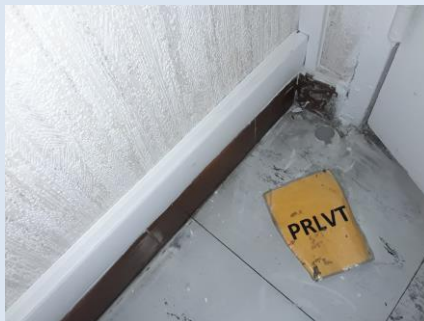
PRELEVEMENT : 448LAL0101P007			
NOM DU CLIENT	NUMERO DU DOSSIER	PIECE OU LOCAL	
OPH77	448LAL0101 03/04/2019	Séjour (RC)	
ELEMENT	DESCRIPTIF DU LABORATOIRE	DATE DE PRELEVEMENT	NOM DE L'OPERATEUR
Colle plinthe	Colle beige avec poussières	03/04/2019	JULIEN Mickaël
LOCALISATION		RESULTAT	
Mur C		Fr1:Amiante détecté (Chrysotile)

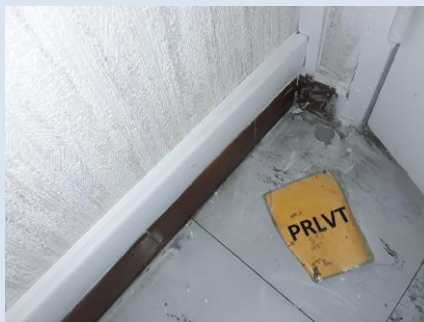
PRELEVEMENT : 448LAL0101P007			
NOM DU CLIENT	NUMERO DU DOSSIER	PIECE OU LOCAL	
OPH77	448LAL0101 03/04/2019	Séjour (RC)	
ELEMENT	DESCRIPTIF DU LABORATOIRE	DATE DE PRELEVEMENT	NOM DE L'OPERATEUR
Colle plinthe	Couche plâtreuse blanche en faible quantité en vrac + peintures multiples	03/04/2019	JULIEN Mickaël
LOCALISATION		RESULTAT	
Mur C		Fr2:Amiante non détecté

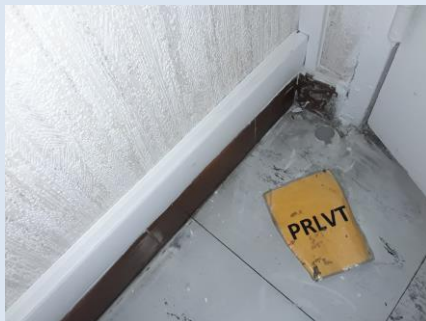
PRELEVEMENT : 448LAL0101P007			
NOM DU CLIENT	NUMERO DU DOSSIER	PIECE OU LOCAL	
OPH77	448LAL0101 03/04/2019	Séjour (RC)	
ELEMENT	DESCRIPTIF DU LABORATOIRE	DATE DE PRELEVEMENT	NOM DE L'OPERATEUR
Colle plinthe	Carrelage	03/04/2019	JULIEN Mickaël
LOCALISATION		RESULTAT	
Mur C		Fr3:Amiante non détecté

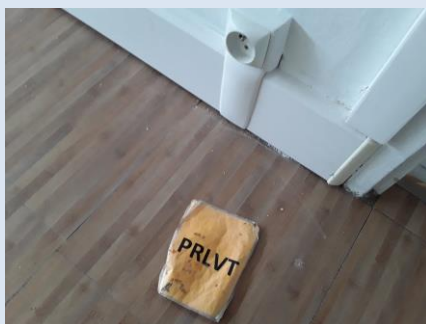
PRELEVEMENT : 448LAL0101P009			
NOM DU CLIENT	NUMERO DU DOSSIER	PIECE OU LOCAL	
OPH77	448LAL0101 03/04/2019	Chambre 1 (RC)	
ELEMENT	DESCRIPTIF DU LABORATOIRE	DATE DE PRELEVEMENT	NOM DE L'OPERATEUR
Enduit	Enduit plâtreux blanc en vrac + peinture en faible quantité non séparable + papier peint non séparable	03/04/2019	JULIEN Mickaël
LOCALISATION		RESULTAT	
Mur F		Amiante non détecté

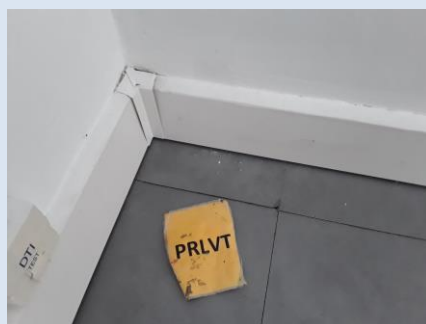
NOM DU CLIENT	NUMERO DU DOSSIER	PIECE OU LOCAL	
OPH77	448LAL0101 03/04/2019	Chambre 2 (RC)	
ELEMENT	DESCRIPTIF DU LABORATOIRE	DATE DE PRELEVEMENT	NOM DE L'OPERATEUR
Enduit béton	Enduit plâtreux blanc en vrac + peinture non séparable	03/04/2019	JULIEN Mickaël
LOCALISATION		RESULTAT	
Mur B		Amiante non détecté

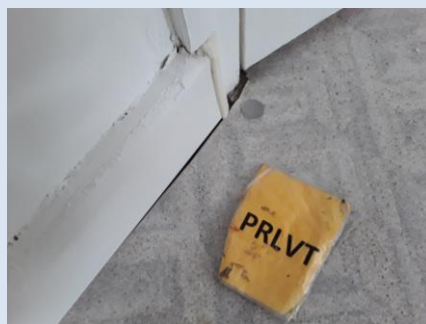
PRELEVEMENT : 448LAL0101P012

NOM DU CLIENT	NUMERO DU DOSSIER	PIECE OU LOCAL	
OPH77	448LAL0101 03/04/2019	Chambre 3 (RC)	
ELEMENT	DESCRIPTIF DU LABORATOIRE	DATE DE PRELEVEMENT	NOM DE L'OPERATEUR
Revêtement souple	Revêtement souple gris avec couche fibreuse	03/04/2019	JULIEN Mickaël
LOCALISATION		RESULTAT	
Sol		Fr1:Amiante non détecté

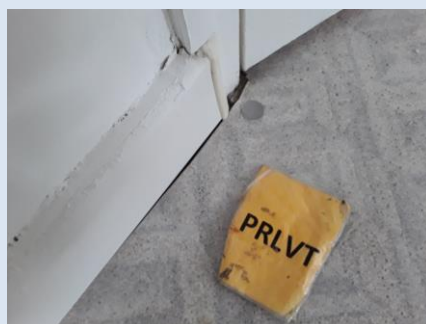
PRELEVEMENT : 448LAL0101P012			
NOM DU CLIENT	NUMERO DU DOSSIER	PIECE OU LOCAL	
OPH77	448LAL0101 03/04/2019	Chambre 3 (RC)	
ELEMENT	DESCRIPTIF DU LABORATOIRE	DATE DE PRELEVEMENT	NOM DE L'OPERATEUR
Revêtement souple	Revêtement souple marron avec couche fibreuse	03/04/2019	JULIEN Mickaël
LOCALISATION		RESULTAT	
Sol		Fr2:Amiante non détecté

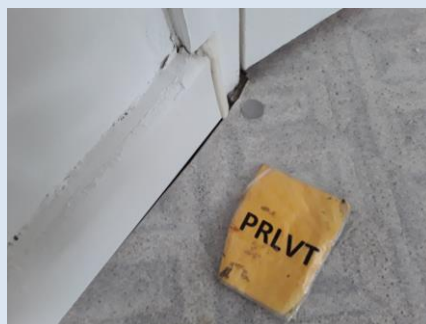
PRELEVEMENT : 448LAL0101P012			
NOM DU CLIENT	NUMERO DU DOSSIER	PIECE OU LOCAL	
OPH77	448LAL0101 03/04/2019	Chambre 3 (RC)	
ELEMENT	DESCRIPTIF DU LABORATOIRE	DATE DE PRELEVEMENT	NOM DE L'OPERATEUR
Revêtement souple	Revêtement souple beige	03/04/2019	JULIEN Mickaël
LOCALISATION		RESULTAT	
Sol		Fr3:Amiante non détecté

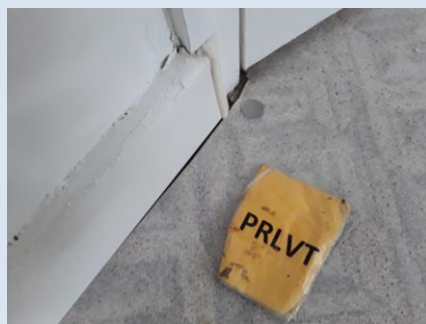
PRELEVEMENT : 448LAL0101P012			
NOM DU CLIENT	NUMERO DU DOSSIER	PIECE OU LOCAL	
OPH77	448LAL0101 03/04/2019	Chambre 3 (RC)	
ELEMENT	DESCRIPTIF DU LABORATOIRE	DATE DE PRELEVEMENT	NOM DE L'OPERATEUR
Revêtement souple	Colle polymère jaune non séparable + ragréage gris en faible quantité non séparable + matériau compact gris hétérogène	03/04/2019	JULIEN Mickaël
LOCALISATION		RESULTAT	
Sol		Fr4:Amiante non détecté

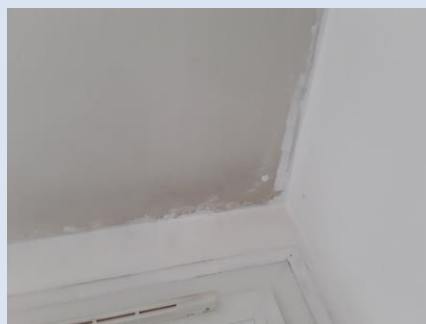
PRELEVEMENT : 448LAL0101P013			
NOM DU CLIENT	NUMERO DU DOSSIER	PIECE OU LOCAL	
OPH77	448LAL0101 03/04/2019	Chambre 3 (RC)	
ELEMENT	DESCRIPTIF DU LABORATOIRE	DATE DE PRELEVEMENT	NOM DE L'OPERATEUR
Enduit béton	Enduit plâtreux blanc en vrac + peinture non séparable	03/04/2019	JULIEN Mickaël
LOCALISATION		RESULTAT	
Plafond		Amiante non détecté
