## Rapport de mission de repérage des matériaux et produits contenant de l'amiante avant réalisation de travaux

**Référence : RAAT\_448LAL0102**

Adresse : 24 allée DES CEDRES 77400 LAGNY-SUR-MARNE

Numéro de lot : 448LAL0102

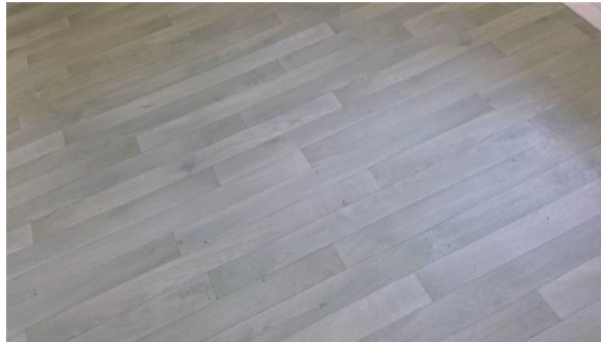
**PRELEVEMENT : P001**
**Emplacement**

Nom du client	Numéro de dossier	Localisation
	RAAT_448LAL0102	1er - séjour/salon Plancher - Sol
Nom de l'opérateur	Date de prélèvement	Matériau
Rabah AYOUAZ	13/04/2021	Colle - Linoleum
Résultat amiante		
Présence d'amiante (Fibres d'amiante de type chrysotile)

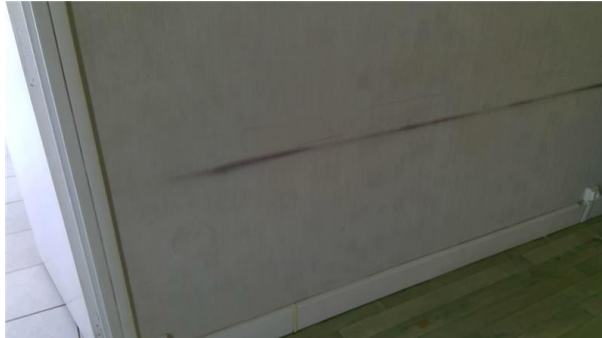
### PRELEVEMENT : P002

Nom du client	Numéro de dossier	Localisation
	RAAT_448LAL0102	1er - séjour/salon Cloisons - A, B, C, F
Nom de l'opérateur	Date de prélèvement	Matériau
Rabah AYOUAZ	13/04/2021	Enduit / Plâtre - Papier peint
<b>Résultat amiante</b>		
absence d'amiante

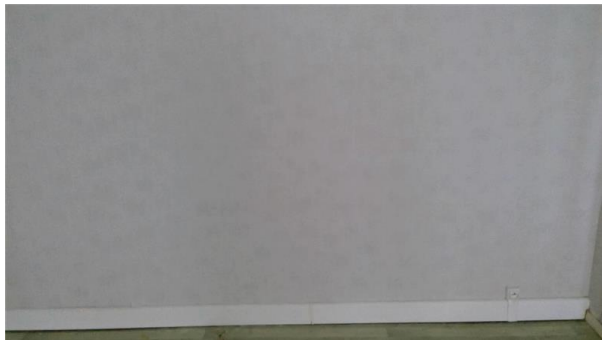
### PRELEVEMENT : P003

Nom du client	Numéro de dossier	Localisation
	RAAT_448LAL0102	1er - séjour/salon Mur - D, E, G
Nom de l'opérateur	Date de prélèvement	Matériau
Rabah AYOUAZ	13/04/2021	Enduit / Plâtre - Papier peint
<b>Résultat amiante</b>		
absence d'amiante

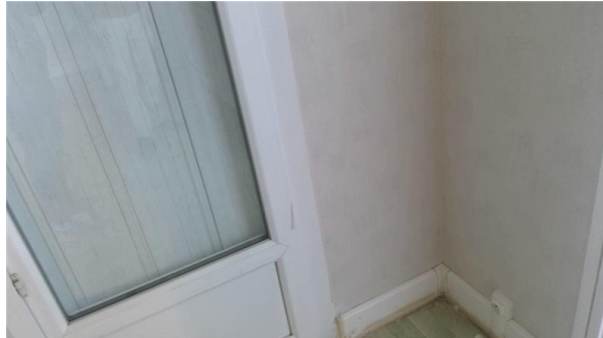
### PRELEVEMENT : P004

Nom du client	Numéro de dossier	Localisation
	RAAT_448LAL0102	1er - séjour/salon Mur facade - H
Nom de l'opérateur	Date de prélèvement	Matériau
Rabah AYOUAZ	13/04/2021	Enduit / Plâtre - Papier peint
<b>Résultat amiante</b>		
absence d'amiante

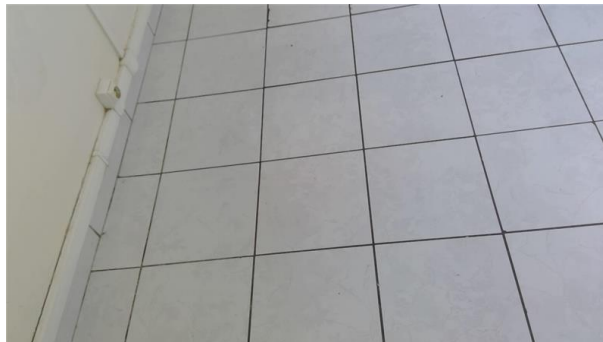
### PRELEVEMENT : P005

Nom du client	Numéro de dossier	Localisation
	RAAT_448LAL0102	1er - Cuisine Plancher - Sol
Nom de l'opérateur	Date de prélèvement	Matériau
Rabah AYOUAZ	13/04/2021	Colle - Carrelage
<b>Résultat amiante</b>		
absence d'amiante

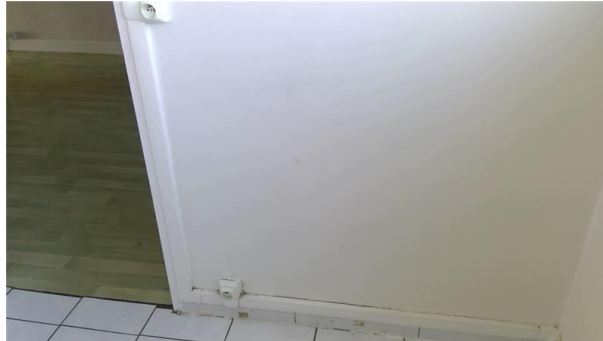
### PRELEVEMENT : P006

Nom du client	Numéro de dossier	Localisation
	RAAT_448LAL0102	1er - Cuisine Cloisons - A, B
Nom de l'opérateur	Date de prélèvement	Matériau
Rabah AYOUAZ	13/04/2021	Enduit / Plâtre - Peinture
<b>Résultat amiante</b>		
absence d'amiante

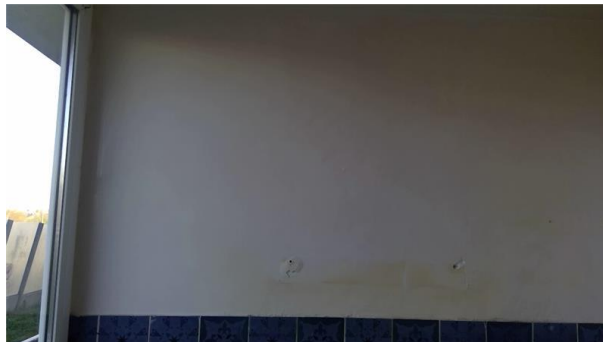
### PRELEVEMENT : P007

Nom du client	Numéro de dossier	Localisation
	RAAT_448LAL0102	1er - Cuisine Mur - D
Nom de l'opérateur	Date de prélèvement	Matériau
Rabah AYOUAZ	13/04/2021	Enduit / Plâtre - Peinture
<b>Résultat amiante</b>		
absence d'amiante

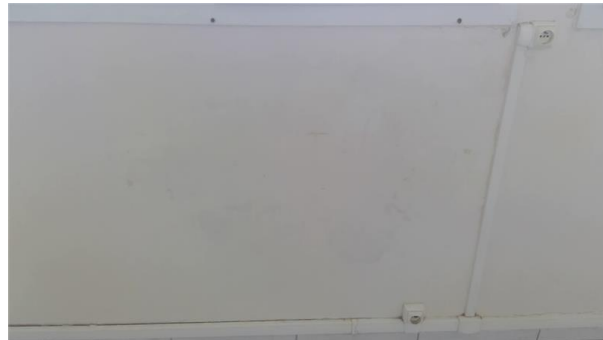
**PRELEVEMENT : P008**

Nom du client	Numéro de dossier	Localisation
	RAAT_448LAL0102	1er - Cuisine Mur façade - C
Nom de l'opérateur	Date de prélèvement	Matériau
Rabah AYOUAZ	13/04/2021	Enduit / Plâtre - Peinture
<b>Résultat amiante</b>		
absence d'amiante

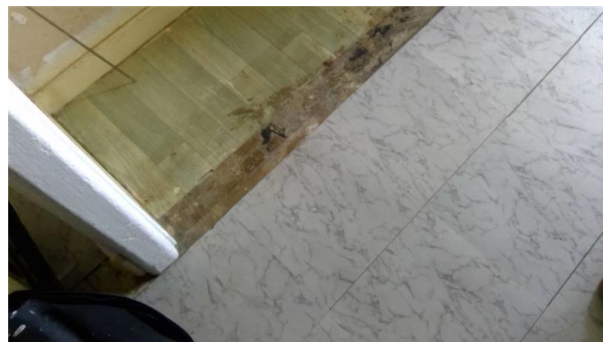
**PRELEVEMENT : P009**

Nom du client	Numéro de dossier	Localisation
	RAAT_448LAL0102	1er - Entrée Plancher - Sol
Nom de l'opérateur	Date de prélèvement	Matériau
Rabah AYOUAZ	13/04/2021	Colle - Dalles de sol
<b>Résultat amiante</b>		
absence d'amiante

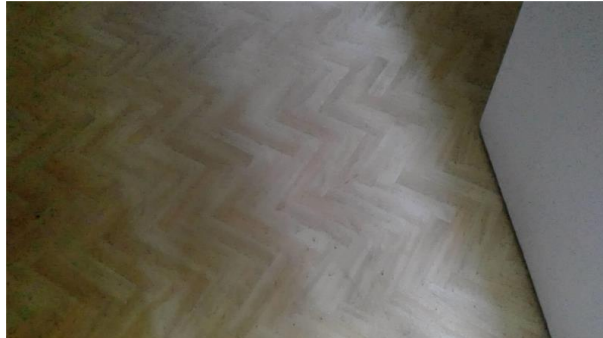
**PRELEVEMENT : P010**

Nom du client	Numéro de dossier	Localisation
	RAAT_448LAL0102	1er - Chambre n°1 Plancher - Sol
Nom de l'opérateur	Date de prélèvement	Matériau
Rabah AYOUAZ	13/04/2021	Colle - Linoleum
<b>Résultat amiante</b>		
absence d'amiante

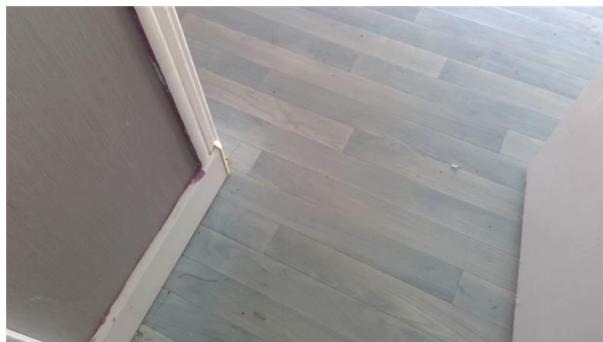
**PRELEVEMENT : P011**

Nom du client	Numéro de dossier	Localisation
	RAAT_448LAL0102	1er - Chambre n°2 Plancher - Sol
Nom de l'opérateur	Date de prélèvement	Matériau
Rabah AYOUAZ	13/04/2021	Colle - Linoleum
<b>Résultat amiante</b>		
Présence d'amiante (Fibres d'amiante de type chrysotile)
