Rapport de mission de repérage des matériaux et produits contenant de l'amiante avant réalisation de travaux

26 ALLEE DES CEDRES

77400 LAGNY SUR MARNE

RAPPORT N° :	448LAM0001	Laboratoire d'Analyses :	ITGA
Repérage réalisé le :	26/10/2017	Adresse laboratoire :	3 RUE ARMAND HERPIN LACROIX - CS 46537 35065 RENNES CEDEX
Accompagnateur :		Numéro d'accréditation :	1-5967
Par :	Gaetan BEDEL	Organisme d'assurance professionnelle :	ALLIANZ
N° certificat :	CPDI3869	Adresse assurance :	Direction Opérations Entreprises 5C Esplanade Charles de Gaulle 33081 BORDEAUX CEDEX
Date d'obtention :	22/04/2016	N° de contrat d'assurance :	55897385
Organisme certificateur	I.CERT PARC EDONIA - BAT G - RUE DE LA TERRE VICTORIA - 35760 SAINT GREGOIRE	Date de validité :	31/12/2017

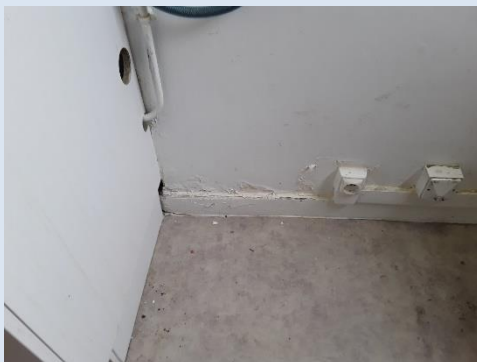
PRELEVEMENT : 448LAM0001P001				
NOM DU CLIENT		NUMERO DU DOSSIER		PIECE OU LOCAL
OPH77		448LAM0001 26/10/2017		Cuisine
ELEMENT	DESCRIPTIF DU LABORATOIRE	DATE DE PRELEVEMENT	NOM DE L'OPERATEUR	
Enduit / Peinture béton	Enduit plâtreux blanc en vrac + peinture non séparable	26/10/2017	BEDEL Gaetan	
LOCALISATION			RESULTAT	
Mur A			Amiante non détecté

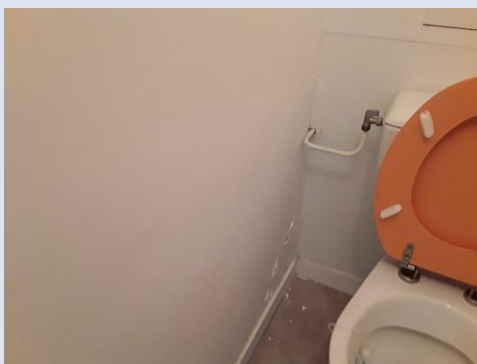
PRELEVEMENT : 448LAM0001P002				
NOM DU CLIENT		NUMERO DU DOSSIER		PIECE OU LOCAL
OPH77		448LAM0001 26/10/2017		WC
ELEMENT	DESCRIPTIF DU LABORATOIRE	DATE DE PRELEVEMENT	NOM DE L'OPERATEUR	
Enduit / Peinture	Enduit plâtreux blanc en vrac + peinture non séparable	26/10/2017	BEDEL Gaetan	
LOCALISATION			RESULTAT	
Mur A			Amiante non détecté

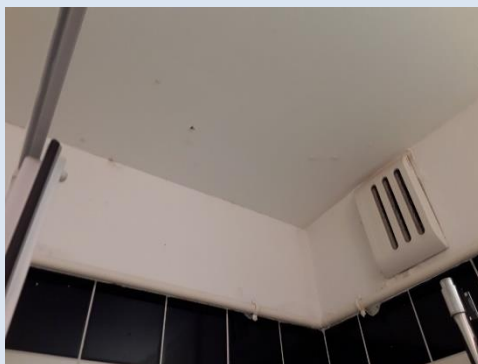
PRELEVEMENT : 448LAM0001P003			
NOM DU CLIENT	NUMERO DU DOSSIER		PIECE OU LOCAL
OPH77	448LAM0001 26/10/2017		Salle de bains
ELEMENT	DESCRIPTIF DU LABORATOIRE	DATE DE PRELEVEMENT	NOM DE L'OPERATEUR
Enduit / Peinture béton	Enduit plâtreux blanc en vrac + peintures multiples non séparable	26/10/2017	BEDEL Gaetan
LOCALISATION		RESULTAT	
Plafonds		Amiante non détecté

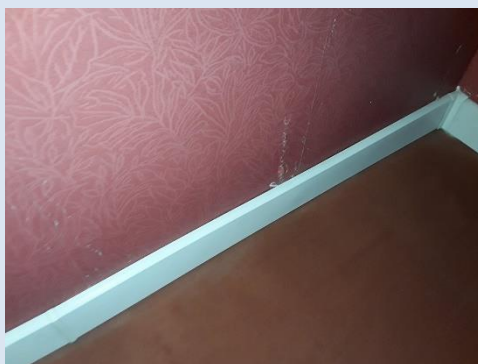
PRELEVEMENT : 448LAM0001P004			
NOM DU CLIENT	NUMERO DU DOSSIER		PIECE OU LOCAL
OPH77	448LAM0001 26/10/2017		Chambre 1
ELEMENT	DESCRIPTIF DU LABORATOIRE	DATE DE PRELEVEMENT	NOM DE L'OPERATEUR
Enduit / Peinture béton	Enduit plâtreux blanc en vrac	26/10/2017	BEDEL Gaetan
LOCALISATION		RESULTAT	
Mur B		Amiante non détecté

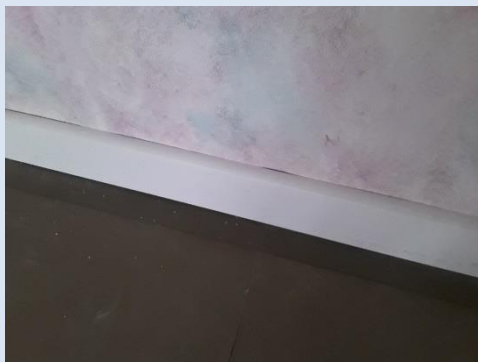
PRELEVEMENT : 448LAM0001P005			
NOM DU CLIENT	NUMERO DU DOSSIER		PIECE OU LOCAL
OPH77	448LAM0001 26/10/2017		Chambre 2
ELEMENT	DESCRIPTIF DU LABORATOIRE	DATE DE PRELEVEMENT	NOM DE L'OPERATEUR
Enduit / Peinture	Enduit plâtreux blanc en vrac	26/10/2017	BEDEL Gaetan
LOCALISATION		RESULTAT	
Mur A		Amiante non détecté

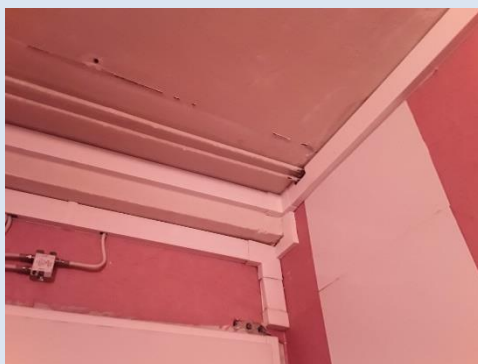
PRELEVEMENT : 448LAM0001P006			
NOM DU CLIENT	NUMERO DU DOSSIER		PIECE OU LOCAL
OPH77	448LAM0001 26/10/2017		Entrée
ELEMENT	DESCRIPTIF DU LABORATOIRE	DATE DE PRELEVEMENT	NOM DE L'OPERATEUR
Enduit / Peinture béton	Enduit plâtreux blanc en vrac + papier en faible quantité non séparable	26/10/2017	BEDEL Gaetan
LOCALISATION		RESULTAT	
Plafonds		Amiante non détecté

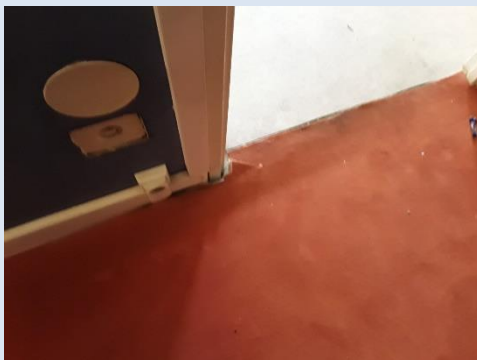
PRELEVEMENT : 448LAM0001P007			
NOM DU CLIENT	NUMERO DU DOSSIER		PIECE OU LOCAL
OPH77	448LAM0001 26/10/2017		Séjour
ELEMENT	DESCRIPTIF DU LABORATOIRE	DATE DE PRELEVEMENT	NOM DE L'OPERATEUR
Moquette	Moquette rouge avec couche en mousse	26/10/2017	BEDEL Gaetan
LOCALISATION		RESULTAT	
Sols		Amiante non détecté

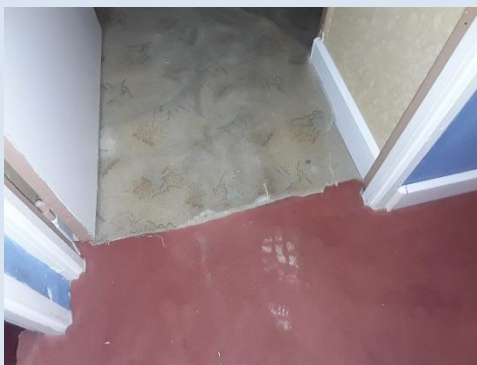
PRELEVEMENT : 448LAM0001P008			
NOM DU CLIENT	NUMERO DU DOSSIER		PIECE OU LOCAL
OPH77	448LAM0001 26/10/2017		Chambre 3
ELEMENT	DESCRIPTIF DU LABORATOIRE	DATE DE PRELEVEMENT	NOM DE L'OPERATEUR
Moquette	Moquette beige avec couche en toile	26/10/2017	BEDEL Gaetan
LOCALISATION		RESULTAT	
Sol		Amiante non détecté

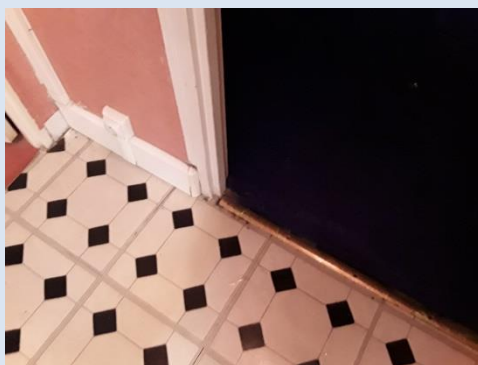
PRELEVEMENT : 448LAM0001P009			
NOM DU CLIENT	NUMERO DU DOSSIER		PIECE OU LOCAL
OPH77	448LAM0001 26/10/2017		Chambre 4
ELEMENT	DESCRIPTIF DU LABORATOIRE	DATE DE PRELEVEMENT	NOM DE L'OPERATEUR
Moquette	Moquette bleue + colle polymère jaune non séparable + ragréage gris + peinture non séparable	26/10/2017	BEDEL Gaetan
LOCALISATION		RESULTAT	
Sol		Amiante non détecté	
EMPLACEMENT

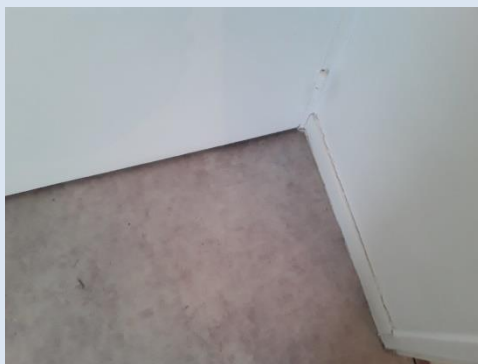
PRELEVEMENT : 448LAM0001P011			
NOM DU CLIENT	NUMERO DU DOSSIER		PIECE OU LOCAL
OPH77	448LAM0001 26/10/2017		Cuisine
ELEMENT	DESCRIPTIF DU LABORATOIRE	DATE DE PRELEVEMENT	NOM DE L'OPERATEUR
Revêtement souple	Revêtement souple beige avec couche fibreuse	26/10/2017	BEDEL Gaetan
LOCALISATION		RESULTAT	
Sols		Fr2:Amiante non détecté

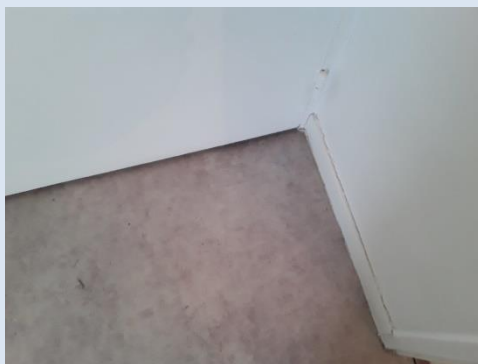
PIECE	ETAGE	ELEMENTS	DESCRIPTIF LABORATOIRE	REPERAGE	Echantillon	METHODE	ETAT	RESULTAT
Cuisine		Revêtement souple	Dalle dure cassante bleue en vrac + colle polymère blanche non séparable	Sols	448LAM0001P011	RESULTAT ANALYSE	BON ETAT	Fr1:Amiante détecté (Chrysotile)
Salle de bains		Revêtement souple	Dalle dure cassante bleue en vrac + colle polymère blanche non séparable	Sols	448LAM0001P011	ZSO	BON ETAT	Fr1:Amiante détecté (Chrysotile)
WC		Revêtement souple	Dalle dure cassante bleue en vrac + colle polymère blanche non séparable	Sols	448LAM0001P011	ZSO	BON ETAT	Fr1:Amiante détecté (Chrysotile)
Cuisine		Revêtement souple	Dalle dure cassante bleue en vrac + colle polymère blanche non séparable	Sols	448LAM0001P011	ZSO	BON ETAT	Fr1:Amiante détecté (Chrysotile)

PRELEVEMENT : 448LAM0001P011			
NOM DU CLIENT	NUMERO DU DOSSIER		PIECE OU LOCAL
OPH77	448LAM0001 26/10/2017		Cuisine
ELEMENT	DESCRIPTIF DU LABORATOIRE	DATE DE PRELEVEMENT	NOM DE L'OPERATEUR
Revêtement souple	Dalle dure cassante bleue en vrac + colle polymère blanche non séparable	26/10/2017	BEDEL Gaetan
LOCALISATION		RESULTAT	
Sols		Fr1:Amiante détecté (Chrysotile)

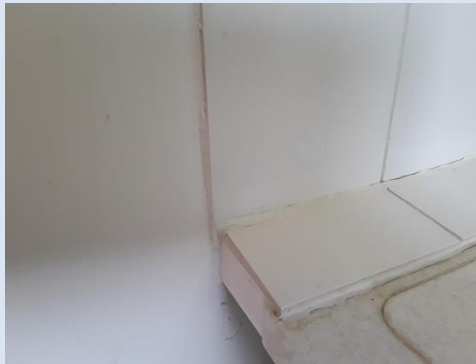
PRELEVEMENT : 448LAM0001P012			
NOM DU CLIENT	NUMERO DU DOSSIER		PIECE OU LOCAL
OPH77	448LAM0001		Cuisine
ELEMENT	DESCRIPTIF DU LABORATOIRE	DATE DE PRELEVEMENT	NOM DE L'OPERATEUR
Faïence 1	Colle beige en faible quantité non séparable + carrelage	26/10/2017	BEDEL Gaetan
LOCALISATION		RESULTAT	
Mur D		Amiante non détecté
