Rapport de mission de repérage des matériaux et produits contenant de l'amiante avant réalisation de travaux

26 ALLEE DES CEDRES

MODULE 448LAM0301 77400 LAGNY SUR MARNE

Rapport N°: 448LAM0301 08/02/2019

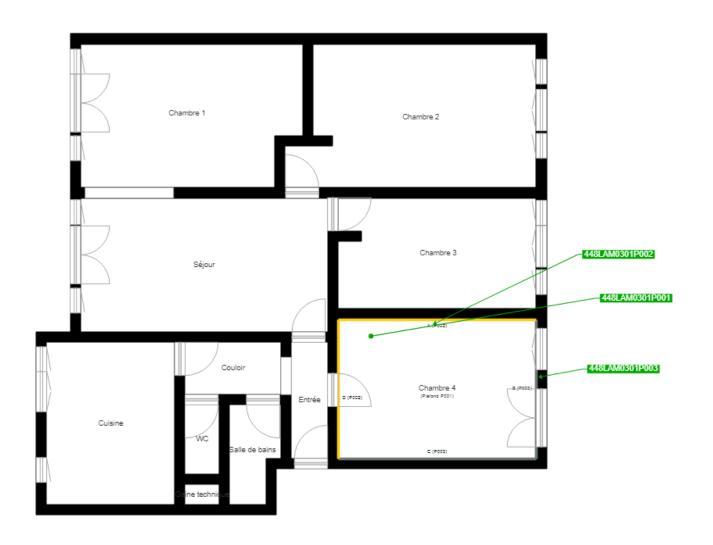
PIECE	ETAGE	ELEMENTS	DESCRIPTIF LABORATOIRE	Echantillon	REPERAGE	ETAT	RESULTAT	METHODE
Chambre 4	R+3	Enduit béton	Enduit plâtreux blanc en vrac + peinture non séparable	448LAM0301P001	Plafond	BON ETAT	Amiante non détecté	RESULTAT ANALYSE
Chambre 4	R+3	Enduit	Enduit plâtreux blanc en vrac + peintures multiples non séparable + papier non séparable	448LAM0301P002	Mur A	BON ETAT	Amiante non détecté	RESULTAT ANALYSE
Chambre 4	R+3	Enduit béton	Enduit plâtreux blanc en vrac + peinture non séparable	448LAM0301P003	Mur B	BON ETAT	Amiante non détecté	RESULTAT ANALYSE
Chambre 4	R+3	Enduit béton	Enduit plâtreux blanc en vrac + peinture non séparable	448LAM0301P001	Plafond	BON ETAT	Amiante non détecté	ZPSO
Chambre 4	R+3	Enduit	Enduit plâtreux blanc en vrac + peintures multiples non séparable + papier non séparable	448LAM0301P002	Mur A	BON ETAT	Amiante non détecté	ZPSO
Chambre 4	R+3	Enduit	Enduit plâtreux blanc en vrac + peintures multiples non séparable + papier non séparable	448LAM0301P002	Mur D	BON ETAT	Amiante non détecté	ZPSO

Chambre 4	R+3	Enduit béton	Enduit plâtreux blanc en vrac + peinture non séparable	448LAM0301P003	Mur B	BON ETAT	Amiante non détecté	ZPSO
Chambre 4	R+3	Enduit béton	Enduit plâtreux blanc en vrac + peinture non séparable	448LAM0301P003	Mur C	BON ETAT	Amiante non détecté	ZPSO
