Rapport de mission de repérage des matériaux et produits contenant de l'amiante avant réalisation de travaux

28 ALLEE DES CEDRES

77400 LAGNY SUR MARNE

RAPPORT N° :	448LAN0101	Laboratoire d'Analyses :	ITGA
Repérage réalisé le :	17/06/2019	Adresse laboratoire :	3 RUE ARMAND HERPIN LACROIX - CS 46537 35065 RENNES CEDEX
Accompagnateur :		Numéro d'accréditation :	1-5967
Par :	Abdessamad RHENZOUR	Organisme d'assurance professionnelle :	AXA France
N° certificat :	DTI3342	Adresse assurance :	313 Terrasses de l'Arche 92727 NANTERRE CEDEX
Date d'obtention :	23/11/2017	N° de contrat d'assurance :	10158549604
Organisme certificateur	DEKRA 5 avenue Garlande - 92220 BAGNEUX	Date de validité :	31/12/2019

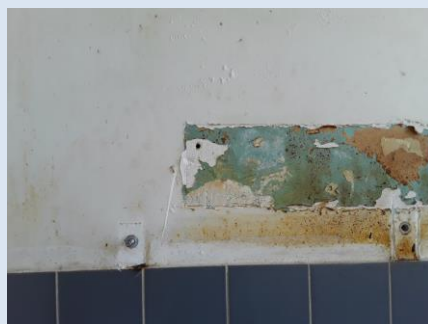
PRELEVEMENT : 448LAN0101P001			
NOM DU CLIENT	NUMERO DU DOSSIER		PIECE OU LOCAL
OPH77	448LAN0101 17/06/2019		Cuisine (Rez de chaussée)
ELEMENT	DESCRIPTIF DU LABORATOIRE	DATE DE PRELEVEMENT	NOM DE L'OPERATEUR
Enduit / Peinture	Papier peint non séparable + peinture non séparable + enduit plâtreux blanc en vrac	17/06/2019	RHENZOUR Abdessamad
LOCALISATION		RESULTAT	
Mur A		Amiante non détecté

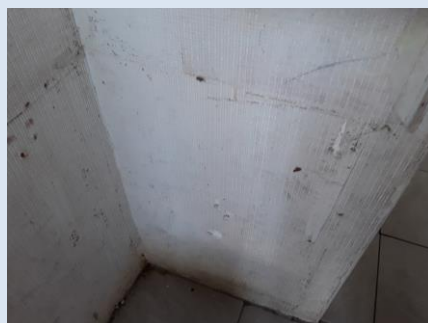
PRELEVEMENT : 448LAN0101P002			
NOM DU CLIENT	NUMERO DU DOSSIER		PIECE OU LOCAL
OPH77	448LAN0101 17/06/2019		Couloir (Rez de chaussée)
ELEMENT	DESCRIPTIF DU LABORATOIRE	DATE DE PRELEVEMENT	NOM DE L'OPERATEUR
Enduit / Peinture	Papier peint non séparable + peinture non séparable + enduit plâtreux blanc en vrac	17/06/2019	RHENZOUR Abdessamad
LOCALISATION		RESULTAT	
Mur F		Amiante non détecté

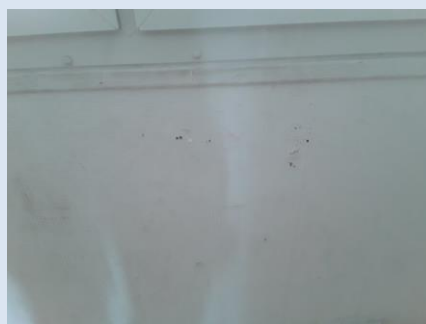
PRELEVEMENT : 448LAN0101P003			
NOM DU CLIENT	NUMERO DU DOSSIER		PIECE OU LOCAL
OPH77	448LAN0101 17/06/2019		Chambre 1 (Rez de chaussée)
ELEMENT	DESCRIPTIF DU LABORATOIRE	DATE DE PRELEVEMENT	NOM DE L'OPERATEUR
Enduit / Peinture	Papier peint non séparable + peinture non séparable + enduit plâtreux blanc en vrac	17/06/2019	RHENZOUR Abdessamad
LOCALISATION		RESULTAT	
Mur F		Amiante non détecté

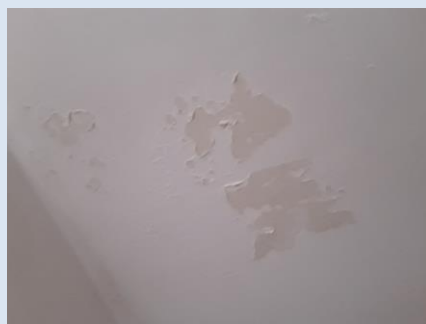
PRELEVEMENT : 448LAN0101P004			
NOM DU CLIENT	NUMERO DU DOSSIER		PIECE OU LOCAL
OPH77	448LAN0101 17/06/2019		Salle de bains (Rez de chaussée)
ELEMENT	DESCRIPTIF DU LABORATOIRE	DATE DE PRELEVEMENT	NOM DE L'OPERATEUR
Enduit / Peinture	Peintures multiples non séparable + enduit plâtreux blanc en vrac + matériau gris en faible quantité en vrac non séparable	17/06/2019	RHENZOUR Abdessamad
LOCALISATION		RESULTAT	
Plafond		Amiante non détecté
