Rapport de mission de repérage des matériaux et produits contenant de l'amiante avant réalisation de travaux

34 ALLEE DES CEDRES LGT 217

77400 LAGNY SUR MARNE

RAPPORT N° :	448LAQ0302	Laboratoire d'Analyses :	ITGA
Repérage réalisé le :	13/02/2018	Adresse laboratoire :	3 RUE ARMAND HERPIN LACROIX - CS 46537 35065 RENNES CEDEX
Accompagnateur :		Numéro d'accréditation :	1-5967
Par :	Tristan BRUNOT	Organisme d'assurance professionnelle :	ALLIANZ
N° certificat :	CPDI 3541	Adresse assurance :	Direction Opérations Entreprises 5C Esplanade Charles de Gaulle 33081 BORDEAUX CEDEX
Date d'obtention :	27/12/2017	N° de contrat d'assurance :	55832566
Organisme certificateur	I.CERT PARC EDONIA - BAT G - RUE DE LA TERRE VICTORIA - 35760 SAINT GREGOIRE	Date de validité :	31/12/2018

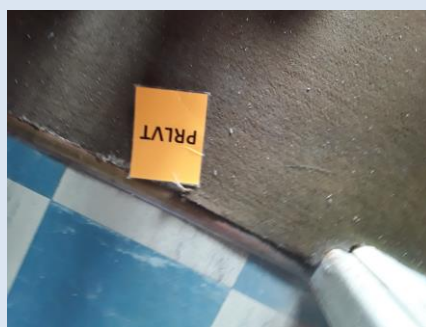
PRELEVEMENT : 448LAQ0302P001			
NOM DU CLIENT	NUMERO DU DOSSIER		PIECE OU LOCAL
OPH77	448LAQ0302 13/02/2018		Entrée
ELEMENT	DESCRIPTIF DU LABORATOIRE	DATE DE PRELEVEMENT	NOM DE L'OPERATEUR
Moquette	Moquette marron avec couche en toile + colle polymère jaune non séparable + ragréage gris en faible quantité non séparable	13/02/2018	BRUNOT Tristan
LOCALISATION		RESULTAT	
Sol		Amiante non détecté	
EMPLACEMENT

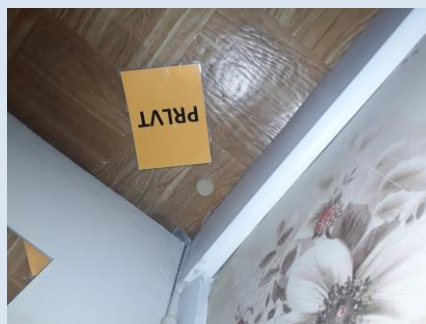
PRELEVEMENT : 448LAQ0302P003			
NOM DU CLIENT	NUMERO DU DOSSIER	PIECE OU LOCAL	
OPH77	448LAQ0302 13/02/2018	Chambre 2	
ELEMENT	DESCRIPTIF DU LABORATOIRE	DATE DE PRELEVEMENT	NOM DE L'OPERATEUR
Revêtement souple	Revêtement souple marron + revêtement souple gris avec couche fibreuse + colle polymère jaune non séparable + ragréage gris	13/02/2018	BRUNIoT Tristan
LOCALISATION		RESULTAT	
Sol		Amiante non détecté

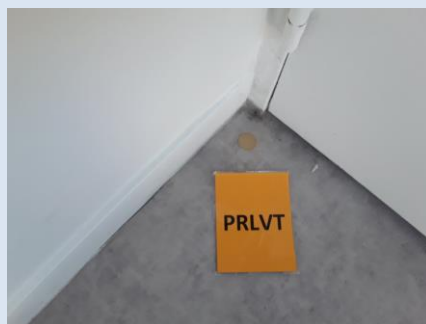
PRELEVEMENT : 448LAQ0302P004			
NOM DU CLIENT	NUMERO DU DOSSIER	PIECE OU LOCAL	
OPH77	448LAQ0302 13/02/2018	Cuisine	
ELEMENT	DESCRIPTIF DU LABORATOIRE	DATE DE PRELEVEMENT	NOM DE L'OPERATEUR
Revêtement souple	Dalle dure cassante bleue	13/02/2018	BRUNIoT Tristan
LOCALISATION		RESULTAT	
Sol		Fr1:Amiante détecté (Chrysotile)

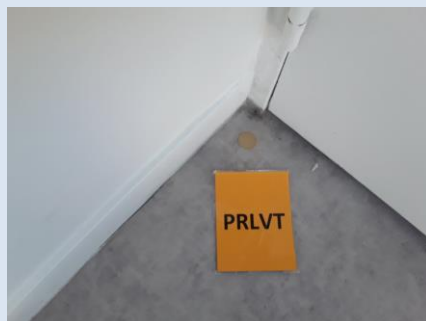
PRELEVEMENT : 448LAQ0302P004			
NOM DU CLIENT	NUMERO DU DOSSIER	PIECE OU LOCAL	
OPH77	448LAQ0302 13/02/2018	Cuisine	
ELEMENT	DESCRIPTIF DU LABORATOIRE	DATE DE PRELEVEMENT	NOM DE L'OPERATEUR
Revêtement souple	Revêtement souple gris	13/02/2018	BRUNOT Tristan
LOCALISATION		RESULTAT	
Sol		Fr2:Amiante non détecté

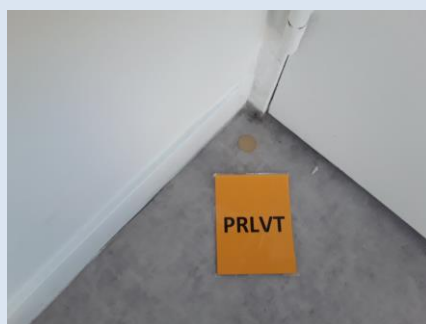
PRELEVEMENT : 448LAQ0302P004			
NOM DU CLIENT	NUMERO DU DOSSIER	PIECE OU LOCAL	
OPH77	448LAQ0302 13/02/2018	Cuisine	
ELEMENT	DESCRIPTIF DU LABORATOIRE	DATE DE PRELEVEMENT	NOM DE L'OPERATEUR
Revêtement souple	Colle bitumineuse noire en faible quantité non séparable + ragréage gris + sous couche de ragréage beige non séparable	13/02/2018	BRUNOT Tristan
LOCALISATION		RESULTAT	
Sol		Fr3:Amiante détecté (Chrysotile)

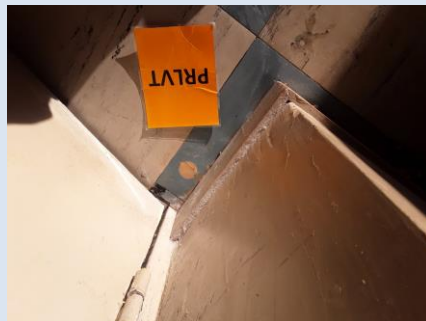
PRELEVEMENT : 448LAQ0302P005			
NOM DU CLIENT	NUMERO DU DOSSIER	PIECE OU LOCAL	
OPH77	448LAQ0302 13/02/2018	Dégagement	
ELEMENT	DESCRIPTIF DU LABORATOIRE	DATE DE PRELEVEMENT	NOM DE L'OPERATEUR
Dalle de sol	Dalle dure cassante bleue	13/02/2018	BRUNOT Tristan
LOCALISATION		RESULTAT	
Sol		Fr1:Amiante détecté (Chrysotile)

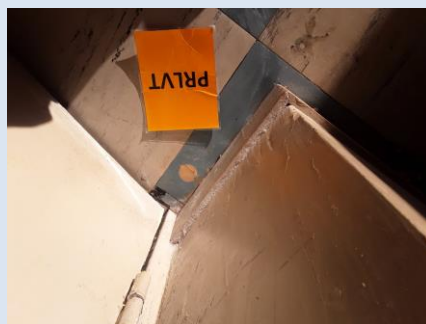
PRELEVEMENT : 448LAQ0302P005			
NOM DU CLIENT	NUMERO DU DOSSIER	PIECE OU LOCAL	
OPH77	448LAQ0302 13/02/2018	Dégagement	
ELEMENT	DESCRIPTIF DU LABORATOIRE	DATE DE PRELEVEMENT	NOM DE L'OPERATEUR
Dalle de sol	Colle bitumineuse noire + ragréage gris non séparable	13/02/2018	BRUNOT Tristan
LOCALISATION		RESULTAT	
Sol		Fr2:Amiante détecté (Chrysotile)

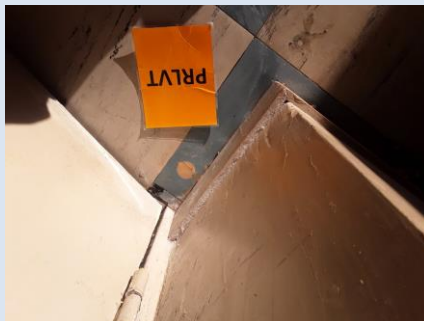
PRELEVEMENT : 448LAQ0302P005			
NOM DU CLIENT	NUMERO DU DOSSIER	PIECE OU LOCAL	
OPH77	448LAQ0302 13/02/2018	Dégagement	
ELEMENT	DESCRIPTIF DU LABORATOIRE	DATE DE PRELEVEMENT	NOM DE L'OPERATEUR
Dalle de sol	Matériau compact gris hétérogène	13/02/2018	BRUNOT Tristan
LOCALISATION		RESULTAT	
Sol		Fr3:Amiante non détecté

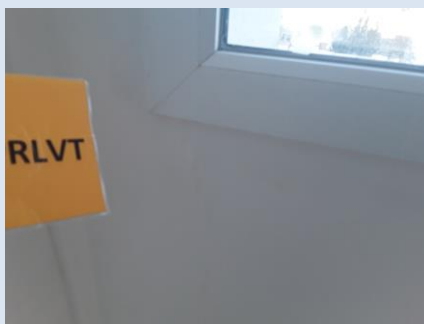
PRELEVEMENT : 448LAQ0302P006			
NOM DU CLIENT	NUMERO DU DOSSIER	PIECE OU LOCAL	
OPH77	448LAQ0302 13/02/2018	Cuisine	
ELEMENT	DESCRIPTIF DU LABORATOIRE	DATE DE PRELEVEMENT	NOM DE L'OPERATEUR
Enduit béton	Enduit beige en vrac + peintures multiples non séparable + matériau plâtreux blanc en vrac non séparable	13/02/2018	BRUNOT Tristan
LOCALISATION		RESULTAT	
Mur B		Amiante non détecté

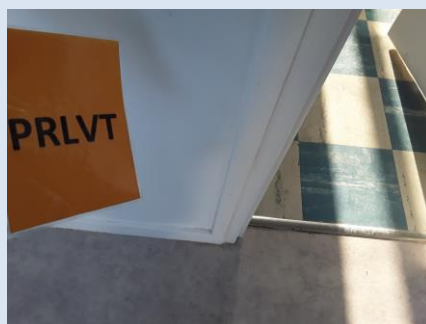
PRELEVEMENT : 448LAQ0302P007			
NOM DU CLIENT	NUMERO DU DOSSIER	PIECE OU LOCAL	
OPH77	448LAQ0302 13/02/2018	Cuisine	
ELEMENT	DESCRIPTIF DU LABORATOIRE	DATE DE PRELEVEMENT	NOM DE L'OPERATEUR
Enduit	Enduit plâtreux blanc en vrac non séparable + peintures multiples en vrac non séparable	13/02/2018	BRUNOT Tristan
LOCALISATION		RESULTAT	
Mur D		Amiante non détecté

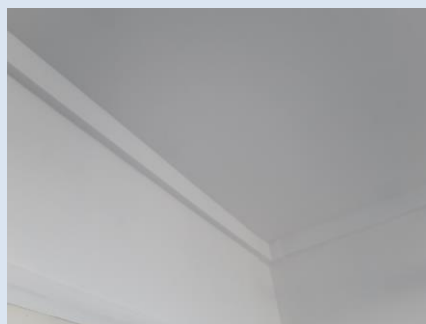
PRELEVEMENT : 448LAQ0302P008			
NOM DU CLIENT	NUMERO DU DOSSIER	PIECE OU LOCAL	
OPH77	448LAQ0302 13/02/2018	Cuisine	
ELEMENT	DESCRIPTIF DU LABORATOIRE	DATE DE PRELEVEMENT	NOM DE L'OPERATEUR
Enduit béton	Enduit plâtreux blanc en vrac non séparable + peintures multiples en vrac non séparable	13/02/2018	BRUNOT Tristan
LOCALISATION		RESULTAT	
Plafond		Amiante non détecté

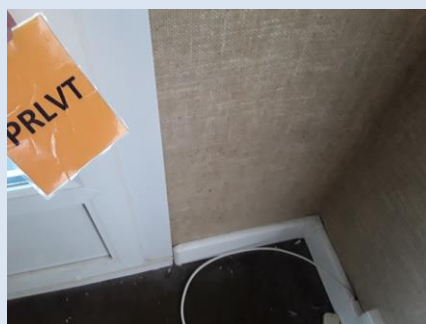
PRELEVEMENT : 448LAQ0302P009

NOM DU CLIENT	NUMERO DU DOSSIER	PIECE OU LOCAL	
OPH77	448LAQ0302 13/02/2018	Séjour	
ELEMENT	DESCRIPTIF DU LABORATOIRE	DATE DE PRELEVEMENT	NOM DE L'OPERATEUR
Enduit béton	Enduit plâtreux blanc en vrac non séparable + peinture non séparable	13/02/2018	BRUNOT Tristan
LOCALISATION		RESULTAT	
Mur C		Amiante non détecté

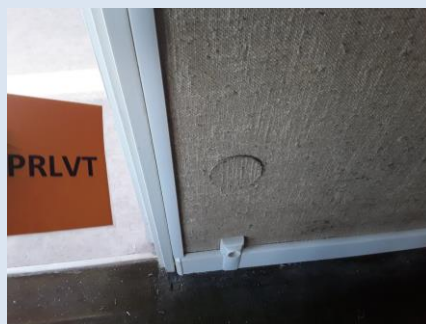
PRELEVEMENT : 448LAQ0302P010

NOM DU CLIENT	NUMERO DU DOSSIER	PIECE OU LOCAL	
OPH77	448LAQ0302 13/02/2018	Séjour	
ELEMENT	DESCRIPTIF DU LABORATOIRE	DATE DE PRELEVEMENT	NOM DE L'OPERATEUR
Enduit	Enduit plâtreux blanc en faible quantité en vrac non séparable + peinture en faible quantité en vrac non séparable	13/02/2018	BRUNOT Tristan
LOCALISATION		RESULTAT	
Mur B		Amiante non détecté

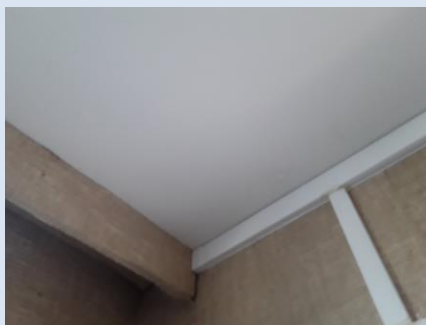
PRELEVEMENT : 448LAQ0302P011			
NOM DU CLIENT	NUMERO DU DOSSIER		PIECE OU LOCAL
OPH77	448LAQ0302 13/02/2018		Séjour
ELEMENT	DESCRIPTIF DU LABORATOIRE	DATE DE PRELEVEMENT	NOM DE L'OPERATEUR
Enduit béton	Enduit plâtreux blanc en vrac + peinture non séparable	13/02/2018	BRUNOT Tristan
LOCALISATION		RESULTAT	
Plafond		Amiante non détecté	
EMPLACEMENT
