Rapport de mission de repérage des matériaux et produits contenant de l'amiante avant réalisation de travaux

36 ALLEE DES CEDRES -APT102

77400 LAGNY SUR MARNE

RAPPORT N° :	448LAR0102	Laboratoire d'Analyses :	ITGA
Repérage réalisé le :	03/10/2017	Adresse laboratoire :	3 RUE ARMAND HERPIN LACROIX - CS 46537 35065 RENNES CEDEX
Accompagnateur :		Numéro d'accréditation :	1-5967
Par :	Mickaël JULIEN	Organisme d'assurance professionnelle :	ALLIANZ
N° certificat :	CPDI 4129	Adresse assurance :	Direction Opérations Entreprises 5C Esplanade Charles de Gaulle 33081 BORDEAUX CEDEX
Date d'obtention :	01/01/2017	N° de contrat d'assurance :	55897385
Organisme certificateur	I.CERT Parc Edonia - Bâtiment G - Rue de la Terre Victoria - 35760 SAINT-GREGOIRE	Date de validité :	31/12/2017

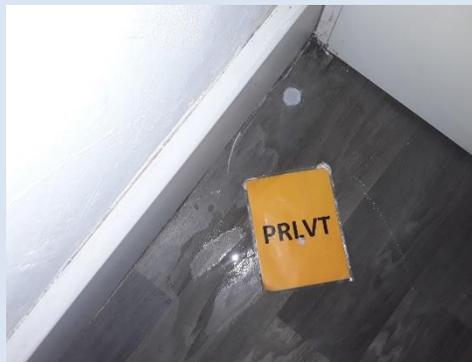
PRELEVEMENT : 448LAR0102P001					
NOM DU CLIENT		NUMERO DU DOSSIER		PIECE OU LOCAL	
OPH77		448LAR0102 03/10/2017		Entrée	
ELEMENT		DESCRIPTIF DU LABORATOIRE	DATE DE PRELEVEMENT	NOM DE L'OPERATEUR	
Colle jaune, dalle de sol		Colle polymère jaune non séparable + dalle dure cassante verte + colle polymère jaune non séparable	03/10/2017	JULIEN Mickaël	
LOCALISATION			RESULTAT		
Sol			Fr2:Amiante détecté (Chrysotile)		
EMPLACEMENT

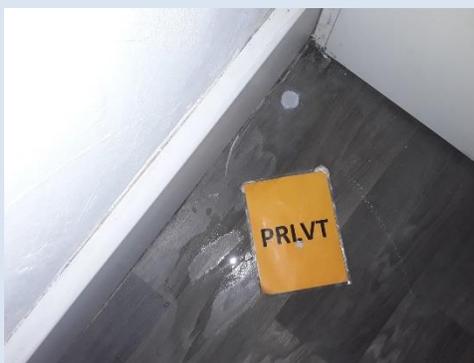
PRELEVEMENT : 448LAR0102P001			
NOM DU CLIENT	NUMERO DU DOSSIER		PIECE OU LOCAL
OPH77	448LAR0102 03/10/2017		Entrée
ELEMENT	DESCRIPTIF DU LABORATOIRE	DATE DE PRELEVEMENT	NOM DE L'OPERATEUR
Revêtement souple	Revêtement souple gris avec couche fibreuse + ragréage gris hétérogène	03/10/2017	JULIEN Mickaël

LOCALISATION	RESULTAT
Sol	Fr1:Amiante non détecté

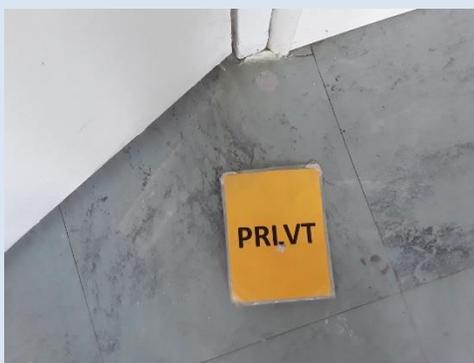
PRELEVEMENT : 448LAR0102P002			
NOM DU CLIENT	NUMERO DU DOSSIER		PIECE OU LOCAL
OPH77	448LAR0102 03/10/2017		Chambre 1
ELEMENT	DESCRIPTIF DU LABORATOIRE	DATE DE PRELEVEMENT	NOM DE L'OPERATEUR
Dalle de sol	Dalle dure cassante verte	03/10/2017	JULIEN Mickaël

LOCALISATION	RESULTAT
Sol	Fr1:Amiante détecté (Chrysotile)

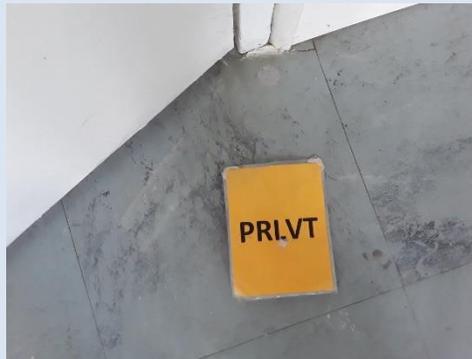
PRELEVEMENT : 448LAR0102P002					
NOM DU CLIENT		NUMERO DU DOSSIER		PIECE OU LOCAL	
OPH77		448LAR0102 03/10/2017		Chambre 1	
ELEMENT		DESCRIPTIF DU LABORATOIRE	DATE DE PRELEVEMENT	NOM DE L'OPERATEUR	
Colle jaune		Colle polymère jaune non séparable + ragréage gris hétérogène	03/10/2017	JULIEN Mickaël	
LOCALISATION			RESULTAT		
Sol			Fr2:Amiante non détecté		
EMPLACEMENT

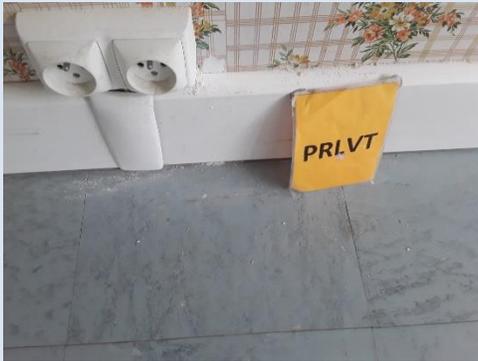
PRELEVEMENT : 448LAR0102P003			
NOM DU CLIENT	NUMERO DU DOSSIER		PIECE OU LOCAL
OPH77	448LAR0102 03/10/2017		Chambre 1
ELEMENT	DESCRIPTIF DU LABORATOIRE	DATE DE PRELEVEMENT	NOM DE L'OPERATEUR
Enduit béton	Enduit plâtreux blanc en vrac + papier peint non séparable + peinture non séparable	03/10/2017	JULIEN Mickaël
LOCALISATION		RESULTAT	
Mur A		Amiante non détecté	
EMPLACEMENT

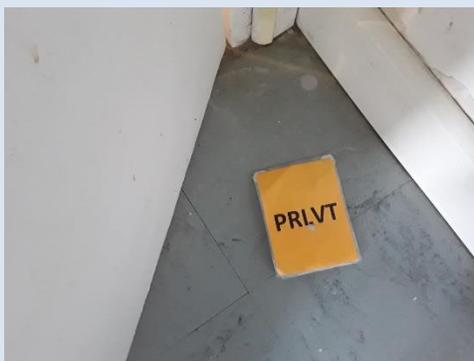
PRELEVEMENT : 448LAR0102P004					
NOM DU CLIENT		NUMERO DU DOSSIER		PIECE OU LOCAL	
OPH77		448LAR0102 03/10/2017		Séjour	
ELEMENT		DESCRIPTIF DU LABORATOIRE	DATE DE PRELEVEMENT	NOM DE L'OPERATEUR	
Colle jaune		Colle polymère jaune non séparable + ragréage gris hétérogène	03/10/2017	JULIEN Mickaël	
LOCALISATION			RESULTAT		
Sol			Fr2:Amiante non détecté

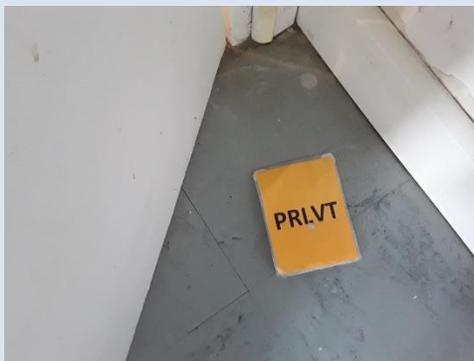
PRELEVEMENT : 448LAR0102P004					
NOM DU CLIENT		NUMERO DU DOSSIER		PIECE OU LOCAL	
OPH77		448LAR0102 03/10/2017		Séjour	
ELEMENT		DESCRIPTIF DU LABORATOIRE	DATE DE PRELEVEMENT	NOM DE L'OPERATEUR	
Dalle de sol		Dalle dure cassante verte	03/10/2017	JULIEN Mickaël	
LOCALISATION			RESULTAT		
Sol			Fr1:Amiante détecté (Chrysotile)

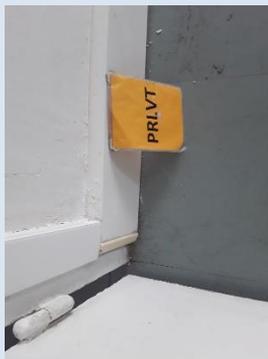
PRELEVEMENT : 448LAR0102P005			
NOM DU CLIENT	NUMERO DU DOSSIER		PIECE OU LOCAL
OPH77	448LAR0102 03/10/2017		Séjour
ELEMENT	DESCRIPTIF DU LABORATOIRE	DATE DE PRELEVEMENT	NOM DE L'OPERATEUR
Enduit	Enduit plâtreux blanc en vrac + peinture non séparable	03/10/2017	JULIEN Mickaël
LOCALISATION		RESULTAT	
Mur B		Amiante non détecté

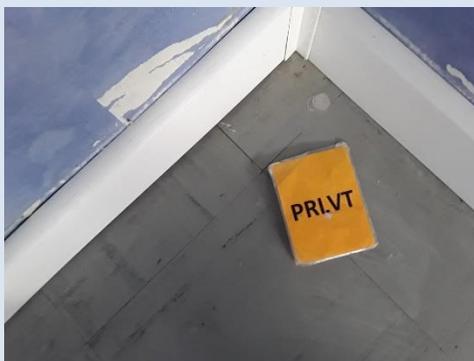
PRELEVEMENT : 448LAR0102P006			
NOM DU CLIENT	NUMERO DU DOSSIER		PIECE OU LOCAL
OPH77	448LAR0102 03/10/2017		Chambre 3
ELEMENT	DESCRIPTIF DU LABORATOIRE	DATE DE PRELEVEMENT	NOM DE L'OPERATEUR
Dalle de sol	Dalle dure cassante grise	03/10/2017	JULIEN Mickaël
LOCALISATION		RESULTAT	
Sol		Fr1:Amiante détecté (Chrysotile)

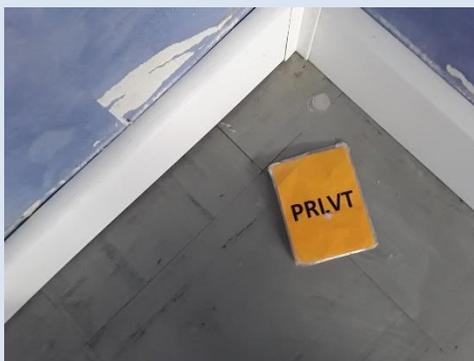
PRELEVEMENT : 448LAR0102P006					
NOM DU CLIENT		NUMERO DU DOSSIER		PIECE OU LOCAL	
OPH77		448LAR0102 03/10/2017		Chambre 3	
ELEMENT		DESCRIPTIF DU LABORATOIRE	DATE DE PRELEVEMENT	NOM DE L'OPERATEUR	
Colle jaune		Colle polymère jaune non séparable + ragréage gris hétérogène	03/10/2017	JULIEN Mickaël	
LOCALISATION			RESULTAT		
Sol			Fr2:Amiante non détecté

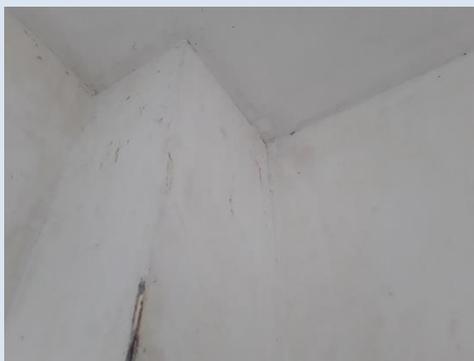
PRELEVEMENT : 448LAR0102P007					
NOM DU CLIENT		NUMERO DU DOSSIER		PIECE OU LOCAL	
OPH77		448LAR0102 03/10/2017		Salon	
ELEMENT		DESCRIPTIF DU LABORATOIRE	DATE DE PRELEVEMENT	NOM DE L'OPERATEUR	
Enduit béton		Enduit plâtreux blanc en vrac + peinture non séparable	03/10/2017	JULIEN Mickaël	
LOCALISATION			RESULTAT		
Plafond			Amiante non détecté

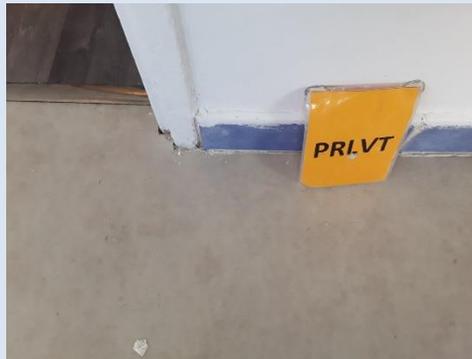
PRELEVEMENT : 448LAR0102P008				
NOM DU CLIENT		NUMERO DU DOSSIER		PIECE OU LOCAL
OPH77		448LAR0102 03/10/2017		Cuisine
ELEMENT	DESCRIPTIF DU LABORATOIRE	DATE DE PRELEVEMENT	NOM DE L'OPERATEUR	
Enduit	Enduit plâtreux blanc en vrac + peintures multiples non séparable	03/10/2017	JULIEN Mickaël	
LOCALISATION			RESULTAT	
Mur D			Amiante non détecté	
EMPLACEMENT

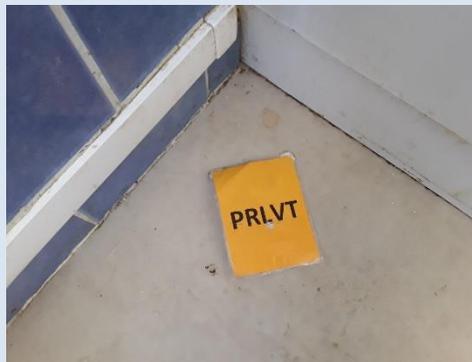
PRELEVEMENT : 448LAR0102P009			
NOM DU CLIENT	NUMERO DU DOSSIER		PIECE OU LOCAL
OPH77	448LAR0102 03/10/2017		Cuisine
ELEMENT	DESCRIPTIF DU LABORATOIRE	DATE DE PRELEVEMENT	NOM DE L'OPERATEUR
Colle jaune, dalle de sol, colle bitumineuse noire	Colle polymère jaune non séparable + dalle dure cassante bleue + colle bitumineuse noire non séparable	03/10/2017	JULIEN Mickaël
LOCALISATION		RESULTAT	
Sol		Fr2:Amiante détecté (Chrysotile)	
EMPLACEMENT

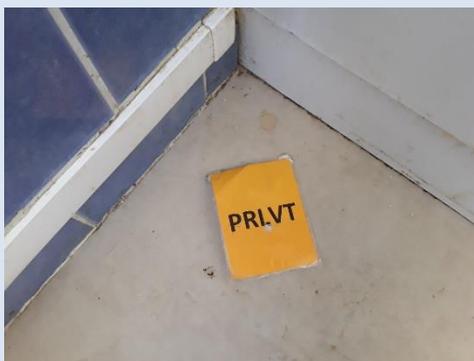
PRELEVEMENT : 448LAR0102P009			
NOM DU CLIENT	NUMERO DU DOSSIER		PIECE OU LOCAL
OPH77	448LAR0102 03/10/2017		Cuisine
ELEMENT	DESCRIPTIF DU LABORATOIRE	DATE DE PRELEVEMENT	NOM DE L'OPERATEUR
Revêtement souple	Revêtement souple beige	03/10/2017	JULIEN Mickaël
LOCALISATION		RESULTAT	
Sol		Fr1:Amiante non détecté

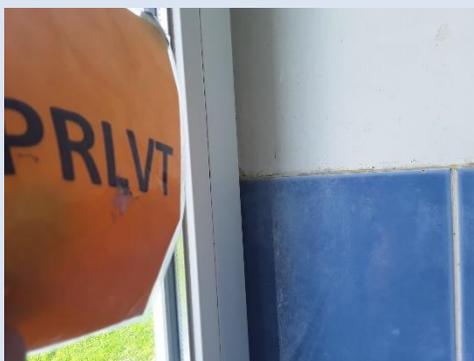
PRELEVEMENT : 448LAR0102P010			
NOM DU CLIENT	NUMERO DU DOSSIER		PIECE OU LOCAL
OPH77	448LAR0102 03/10/2017		Cuisine
ELEMENT	DESCRIPTIF DU LABORATOIRE	DATE DE PRELEVEMENT	NOM DE L'OPERATEUR
Enduit béton	Enduit plâtreux blanc en vrac + peinture non séparable	03/10/2017	JULIEN Mickaël
LOCALISATION		RESULTAT	
Mur C		Amiante non détecté

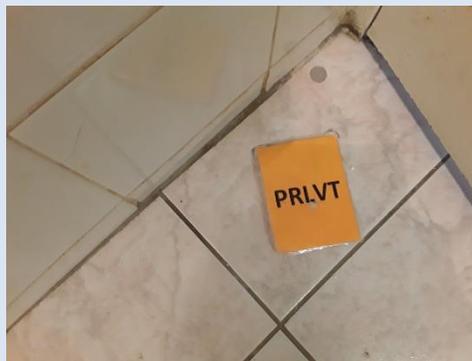
PRELEVEMENT : 448LAR0102P011			
NOM DU CLIENT	NUMERO DU DOSSIER		PIECE OU LOCAL
OPH77	448LAR0102 03/10/2017		Salle de bains
ELEMENT	DESCRIPTIF DU LABORATOIRE	DATE DE PRELEVEMENT	NOM DE L'OPERATEUR
Carrelage	Colle beige + carrelage	03/10/2017	JULIEN Mickaël
LOCALISATION		RESULTAT	
Sol		Amiante non détecté

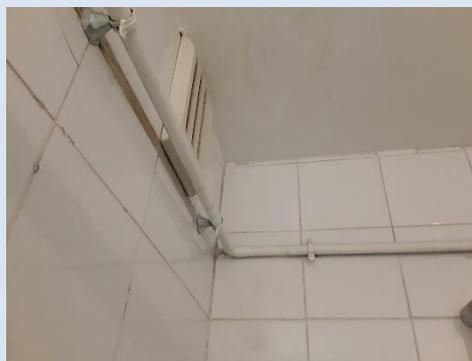
PRELEVEMENT : 448LAR0102P012			
NOM DU CLIENT	NUMERO DU DOSSIER		PIECE OU LOCAL
OPH77	448LAR0102 03/10/2017		Salle de bains
ELEMENT	DESCRIPTIF DU LABORATOIRE	DATE DE PRELEVEMENT	NOM DE L'OPERATEUR
Enduit béton	Enduit plâtreux blanc en vrac + peinture non séparable	03/10/2017	JULIEN Mickaël
LOCALISATION		RESULTAT	
Plafond		Amiante non détecté
